## **Compte rendu de visite sur le coteau de L. à La-Roche-Saint-Secret (Drôme)**

Visite du 30 août 2016. Association « Une pierre sur l'autre ». Ciblée sur les ouvrages en pierre sèche du coteau.

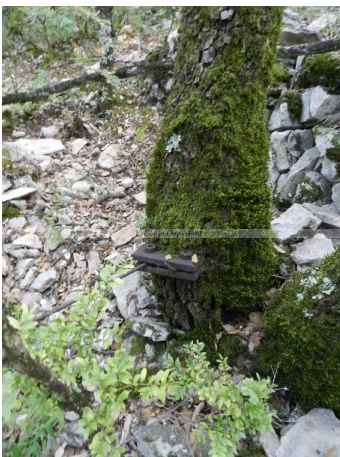
Les murs ont en fait pour la plupart disparu suite à l'exploitation et au pillage systématique des pierres pour leur revente à une époque récente<sup>iv</sup>. En atteste encore des fils d'acier pour leur transport jusqu'à la route, de très rares murs de soutènement rescapés tout en haut du coteau peuvent nous donner des indications sur le profil et les proportions d'origine de ces murs.

Fig.10 Filin d'acier autour d'un arbre

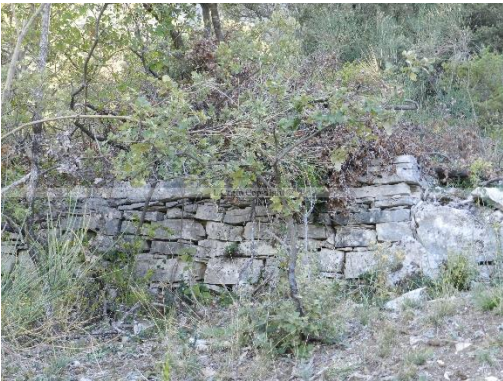
Fig.11 Appareillage aux lignes d'assises soignées

Les plus gros volumes sont choisis pour les faces, à l'intérieur du mur sont maçonnés les plus petits éléments. La démarche de la personne ayant bâti ces murs est une démarche de maçon, il y a volonté de faire mur, contrairement à la tradition paysanne des murs de soutènement qui laisse bien plus de jeu entre les pierres et contraint moins son geste pour permettre des

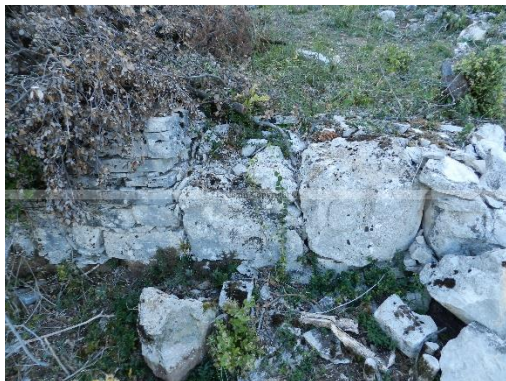
Fig.12 Appareillage en bloc dans l'alignement

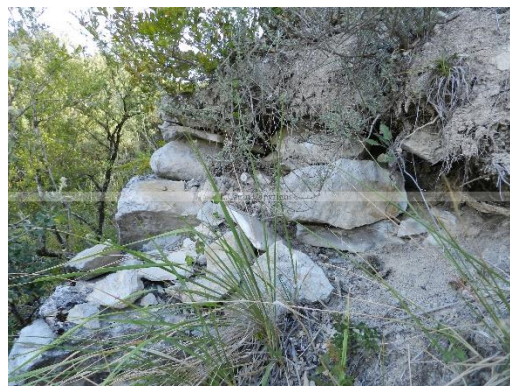
Tout en bas de coteau, notre visite a d'abord porté sur une parcelle N° xx très proche du chemin, remuée au bulldozer récemment. L'appareillage du mur de terrasse en pierre sèche rescapé est assisé. Il est très soigné dans une recherche d'assise régulière et dans un travail visant à réduire l'espace des joints entre les pierres tant latéraux que d'assise au niveau du parement (Fig.11). La coupe du mur indique un mur double face d'environ 70cm d'épaisseur (fig.15), autoporteur et sans installation de drain visible à l'arrière du mur (fig.14).

Fig.14 Coupe du mur

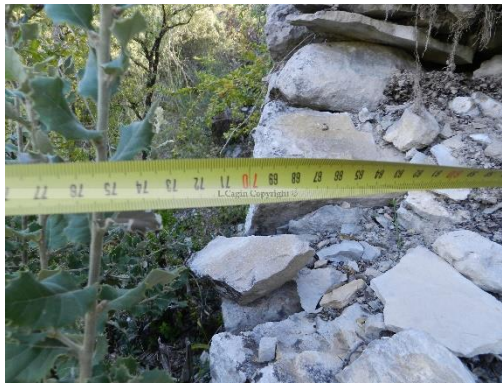
Fig.15 70cm d'épaisseur à mi-hauteur

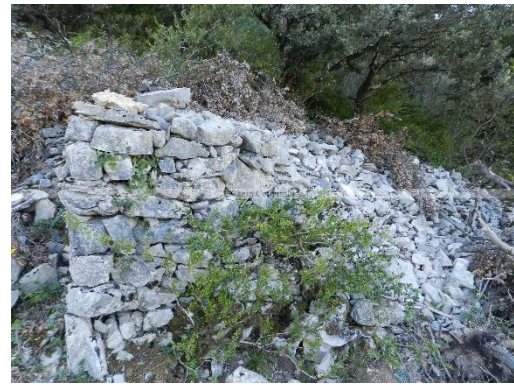
Dans l'alignement de ce mur un pierrier parementé est présent sur le site, assisé, son parement est déjà moins « soigné » (fig.13). À noter une pierre sur champ en fondation (à l'angle fig.13), ce qui tendrait à l'associer aux murs dont nous parlerons au paragraphe suivant. Entre les deux ouvrages, toujours dans le même alignement des pierres plus grosses attestant d'un appareillage encore différent.

Fig. 13 Clapier parementé en bout de mur

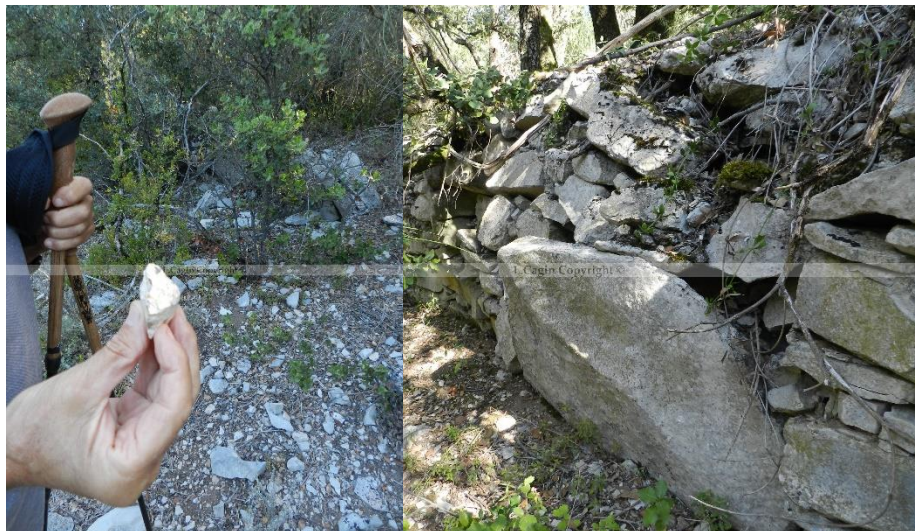
Sa particularité, outre le fait de ne pas avoir été démantelé lors de l'exploitation du coteau pour la récolte des pierres, est d'être fondé sur de nombreuses pierres plantées en carreau.

Fig. 16 carreau en bas de parement de mur.16bis racloir en silex taillé

Le fait que les pierres plantées soient en carreau et placées perpendiculairement à la pente en fait des barrages qui contrent l'écoulement de l'eau. Ce n'est pas une pose adaptée aux fondations des soutènements.

Des pierres ainsi placées indiquent en général une limite. Si tel a été le cas, la construction du soutènement est ultérieure à ce dispositif, et cela expliquerait le fait qu'il s'y appuie. Cela pourrait aussi indiquer un comblement ultérieur par ajout de sol à l'arrière du soutènement. Si l'on garde l'hypothèse d'un aménagement rural, ce sol pourrait avoir été descendu lors du terrassement pour l'aménagement du coteau.

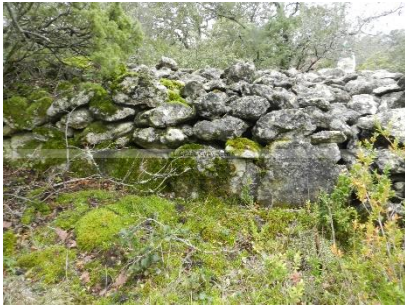
Fig.17 Cas identique de dalles à Taulignan

Les pierres dressées indiquant un dispositif destiné à marquer une limite. Dispositif sur lequel l'ouvrage ultérieur a été construit. Ici (fig. 17) le clapier est en clôture il appuie sur les dalles et le niveau du sol de part et d'autre n'a pas été comblé.

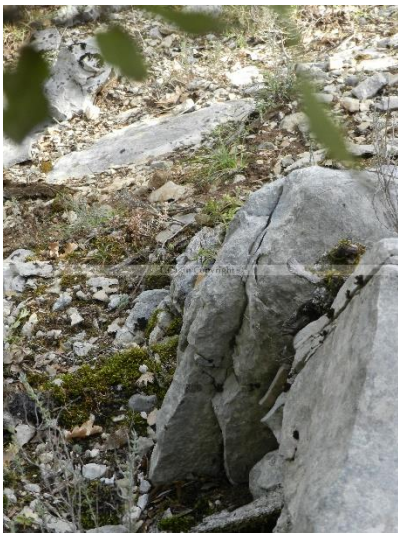
Ils sont présents à partir du mur surplombant le chemin et jusqu'en haut du coteau. De façon générale, ils sont basés sur des pierres posées à chant (fig.17 à 19). C'est devant cette particularité que l'on peut parler d'unité constructive. Ce dispositif est très courant en fondation et permet (à l'inverse de la pose en carreau du mur vu en bord de chemin) un meilleur drainage de l'eau, ce qui participe de la tenue du sol.

Il semble que ce dispositif soit ici généralisé pour permettre une reprise du pendage de la roche mère sur lequel s'appuient les murs. Ceci correspond par ailleurs à la faible épaisseur des sols retenus et à la présence en surface de la roche.

Fig.17 Pierres sur chant et pendage de la roche

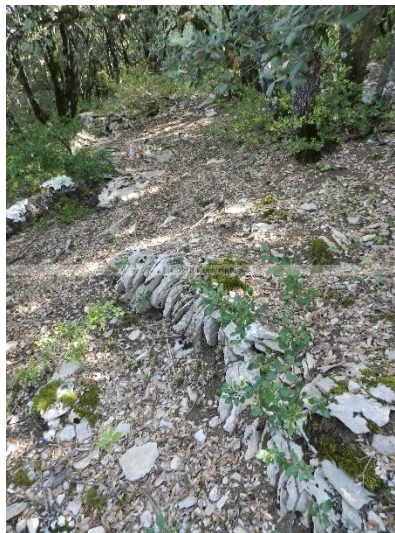
Fig.18 fondation sur chant

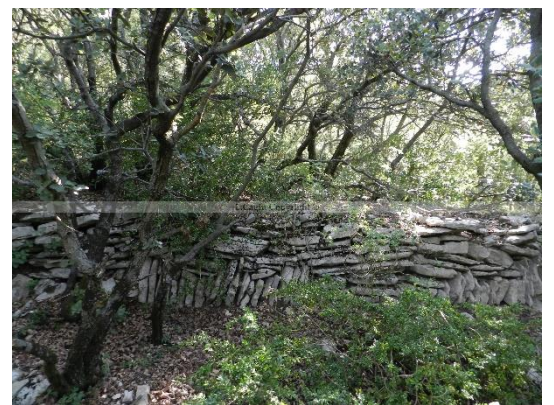
fig.19, appareillage assisé / fondation sur chant

Quelques murs épargnés nous permettent de juger de l'aménagement et du profil constructif de ces murs (fig. 19, 20, 21bis). Ils sont composés de deux faces et poursuivis en profondeur par un comblement de petites roches (fig.21) qui correspond à ce qu'un murailleur nomme « drain ».

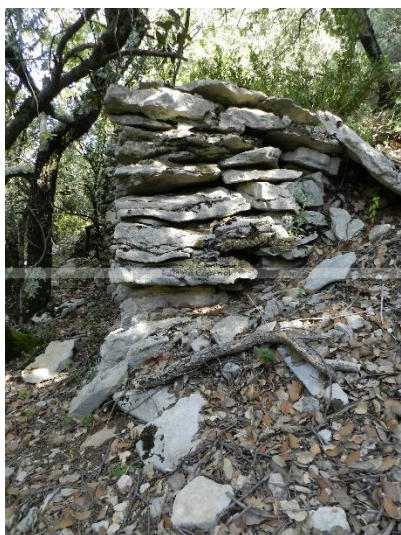
Fig.20 arrêt de mur permettant de juger de son profil

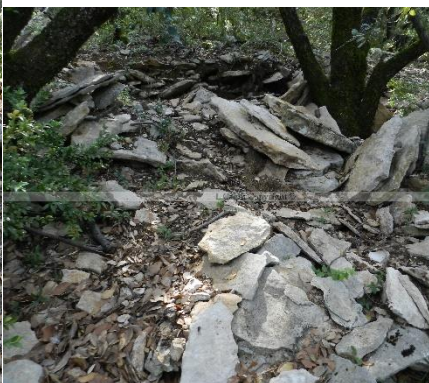
Fig.21 arrière de mur

Il y a plus de pierres que de sol. Non seulement le niveau du sol à l'arrière du mur est plus bas que son couronnement, mais ce niveau n'est obtenu qu'en comblant l'arrière du mur par un drain de pierre (fig.21).

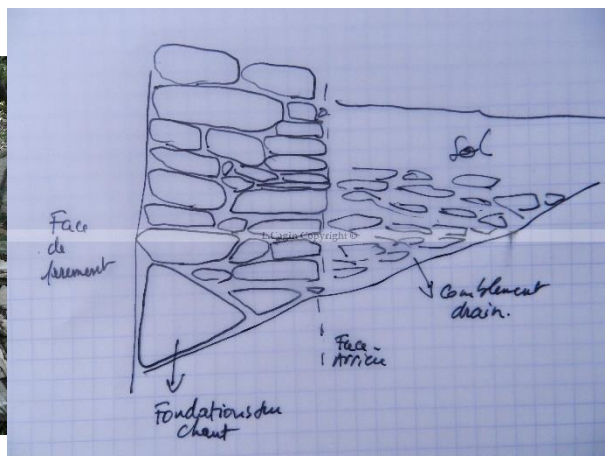
Fig 21 bis coupe des murs

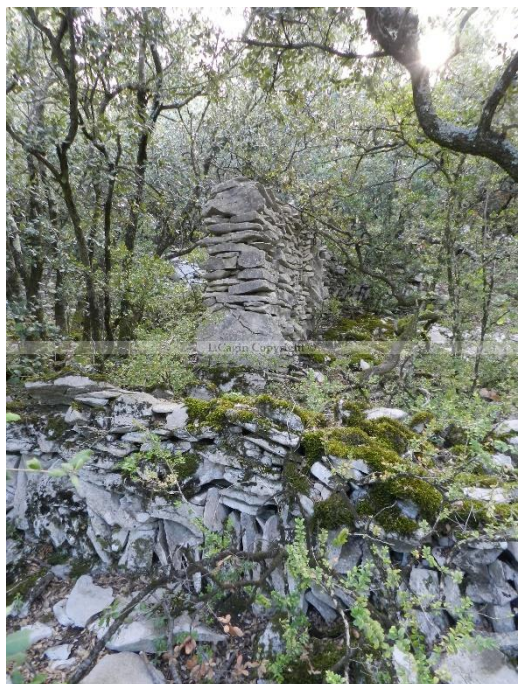
Fig.22 enclos non démoli vu de la terrasse du dessous

Il faut néanmoins noter un très beau mur de clôture (fig.22 à 24) partie d'un enclos encore quasiment intact. Sur la figure 22, à l'endroit de l'enclos, le soutènement n'a pas été démantelé. On y voit le dispositif sur chant en claveau des fondations. Le mur de clôture est arrêté en retrait du soutènement indiquant l'accès à l'enclos.

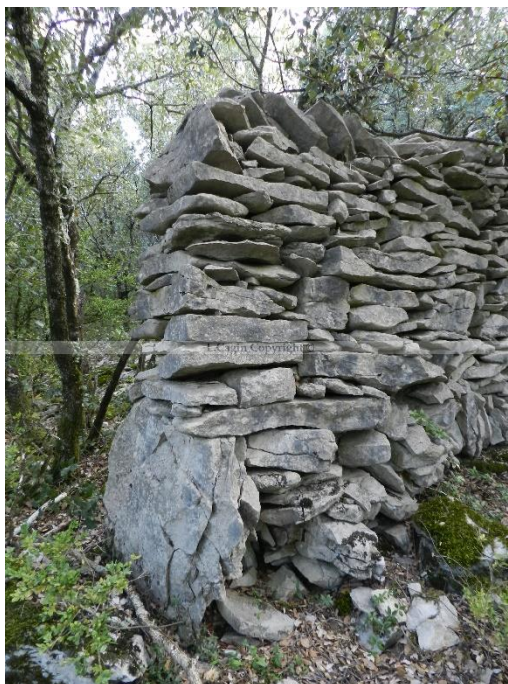
Fig.23 détail de l'arrêt de mur de l'enclos

Le détail du mur est étonnant. Une pierre en carreau sert de fondation et de pierre d'angle à l'arrêt de mur. Une partie des fondations est placée selon le principe constructif des soutènements alentours sans besoin de reprise de pendage et de drainage.

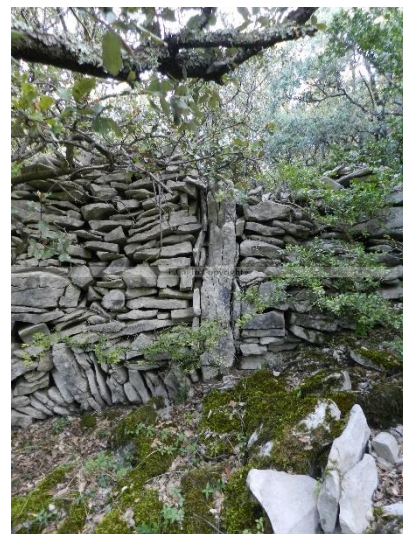
Fig. 24 pierre dressée dans le mur

L'appareillage est techniquement parfait et très esthétique (mais à l'opposé de celle recherchée lors de la construction du premier mur vu en bas de coteau). Cette esthétique particulière tient au fait que les faces en parement sont alignées mais ne sont pas choisies en fonction de leur planéité. Le mur montre de nombreuses reprises qui indiquent des restaurations successives. Une pierre dressée est énigmatique (fig.24), pourrait témoigner d'un ancien arrêt de mur, non loin d'un angle elle pourrait marquer la présence d'une cabane.

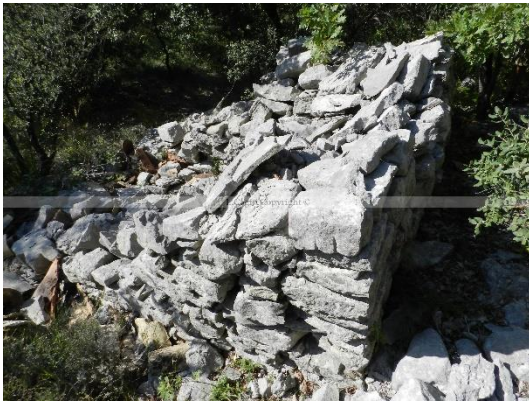
La cabane en figure 25 était dotée d'une charpente et d'une couverture (restes de tuiles et de troncs). Nous l'intégrerons à l'inventaire fait par l'association. Rien ne permet d'attester d'une cabane pour les enclos rencontrés sur le coteau.

Fig.25 cabane ruinée dans le ravin

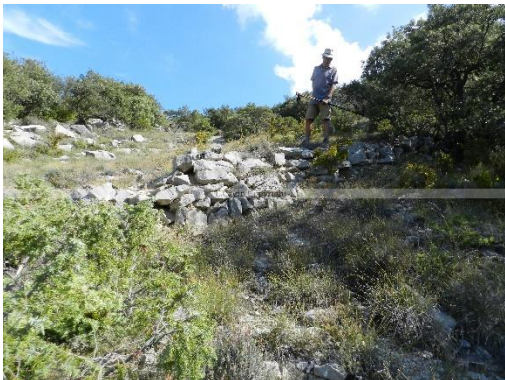
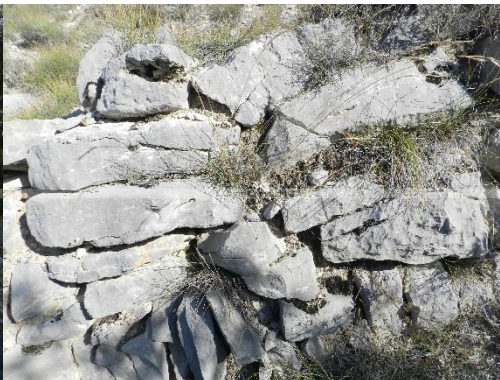
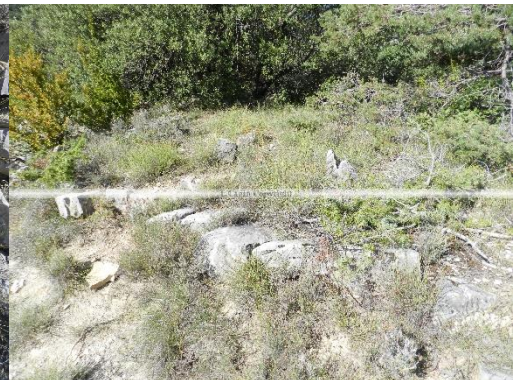
- Tout en haut du ravin, un appareillage de pierres liées à l'argile fait barrage et pourrait indiquer un bassin de retenue des eaux torrentielles (fig.26 à 28). Présence de nombreux tessons de poteries vernissées.

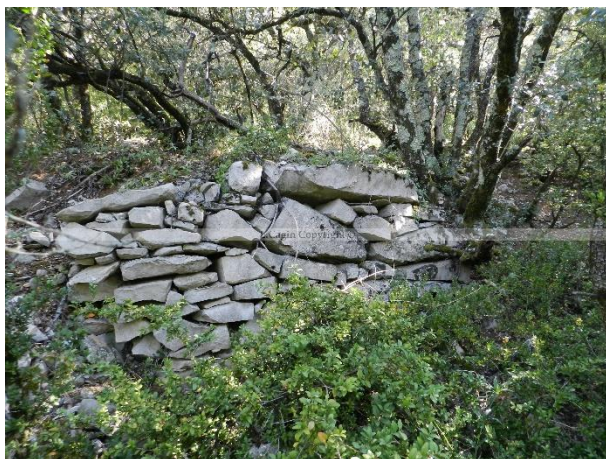
Fig.29 Mur de soutènement en protection du flot

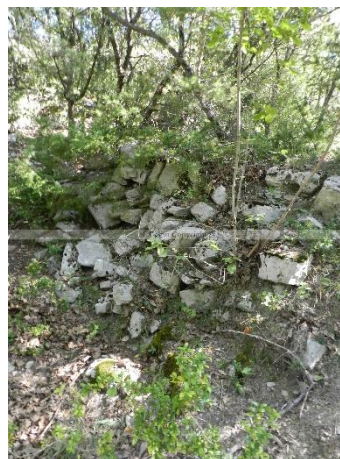
- En descendant le ravin divers dispositifs de gestion de l'écoulement des eaux sont visibles : exutoires, « estanques », mur de protection des sols contre le flot, Peu de photos explicites de ces ouvrages prises lors de notre balade. Noter figure 30, le soutènement barrant le vallon (« estanque ») et retenant le sol sur lequel est construite la cabane fig. 25.

Fig 30 mur d'estanque
