Compte rendu de restauration : cabane de berger de l'Hivernet à Embrun

Une restauration partielle de la cabane de berger en pierre sèche de l'Hivernet sur les alpages d'Embrun (05) a eu lieu à l'initiative du Parc National des Ecrins, www.ecrins-parcnational.fr, encadrée par Le Gabion, <http://gabionorg.free.fr>, les 24 et 25 août 2016.

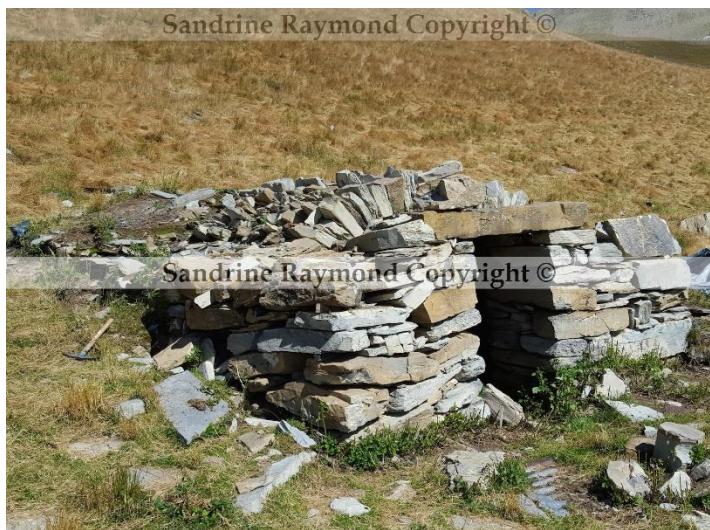
Fig. 2 La cabane le 24 au matin (Sandrine Raymond)

-les deux murs latéraux, sont en mauvais état à notre arrivée mais sont toujours en place (fig.2). Ils sont également en pierre sèche. Peu haut, ils jouent le rôle de contrefort en encadrant la voute à l'endroit où elle pousse latéralement.

Le doute est néanmoins permis quand l'on observe l'état de « propreté » de la voute partie sud, où seules les pierres claveau de la voute sont présentes et où des traces très résiduelles de terre bouchent les fond de joints (fig.2).

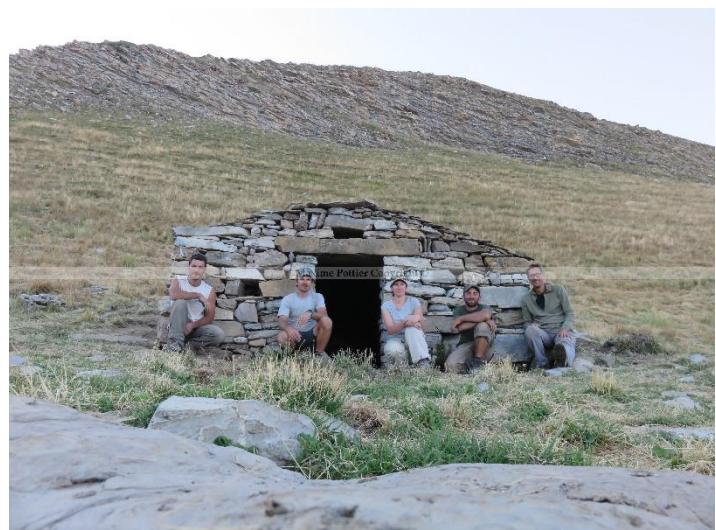
Fig. 3 le 25 au soir (Maxime Pottier)

La façade a ainsi repris un aspect équilibré (fig.3), le linteau d'origine a été surplombé d'un deuxième dispositif de linteau afin de ne pas être fragilisé par la charge. Ce linteau a été choisi sur un tas de pierres stockées en tas devant la cabane, certainement originaires d'une intervention antérieure sur l'ouvrage, il est millésimé d'un graffiti, S.L.1938 (fig.17).

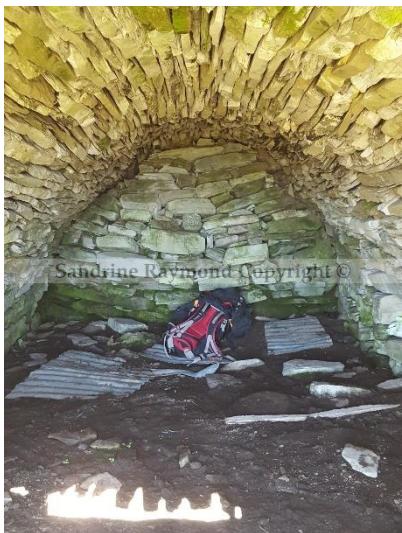
Fig. 8 intrados (Sandrine Raymond)

La voûte est entièrement autoporteuse et désolidarisée des murs qui l'encadrent et qui ferment la cabane : au fond (Fig.8) et en façade (fig.7) mais également sur les deux autres cotés. Il est ainsi certain que la voute a été construite indépendamment et avant tous les autres appareillages qui la recouvrent où s'y accolent. Cette voute est ainsi la structure antérieure du bâtiment. L'unité de son appareillage indique qu'elle n'a été ni restaurée ni retouchée depuis sa création.

La voute en elle-même ne présente pas de signe de ruine, ou d'affaissement. Elle est très saine même si il est possible qu'elle présente une légère déformation aux coins nord/ouest et sud/est de l'intrados (fig.8)

L'intrados ne présente aucun signe de présence de crépi ou de liant, non plus que de terre, elle est définitivement construite en pierre sèche.

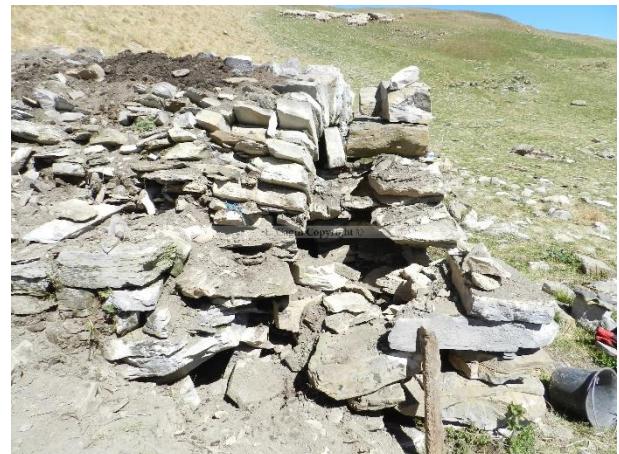
Fig.7 l'extrados sud (L. Cagin)

L'extrados est composé de pierres en saillies (fig.7), les joints de la moitié sud sont exempts de terre et granulat à notre arrivée, la moitié nord quant à elle est entièrement recouverte de terre en gazonnée.

-La façade. Est un mur double parement installé au sud de la voûte (fig. 2, 3, 5 & 6). Il est jointif avec celle-ci mais la voûte s'arrête net à son endroit et son appareillage ne croise en aucun endroit avec elle (fig.7).

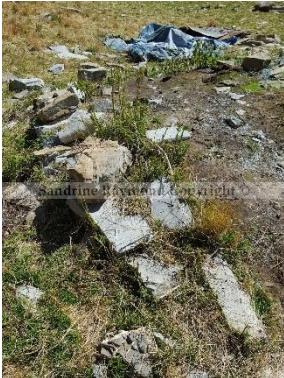
Fig.9, cabane extérieur nord état initial (S. Raymond)

-Le mur nord (fig.7) est un soutènement en pierre sèche classique, il est accolé à la pente et retient le sol (fig.8). Il est en très mauvais état et menace de s'effondrer, il fait ventre. Lors de sa réfection, il sera intéressant de récolter les artéfacts qu'il livrera afin de mieux dater son installation. Il s'inscrit sous la voûte, avec laquelle il ne croise pas et qui se poursuit sous l'espace qu'il ferme, il a de fait été érigé après sa construction.

nord/est de la toiture où un appareillage de lauzes placées en couverture était encore visible (fig.9 & 19).

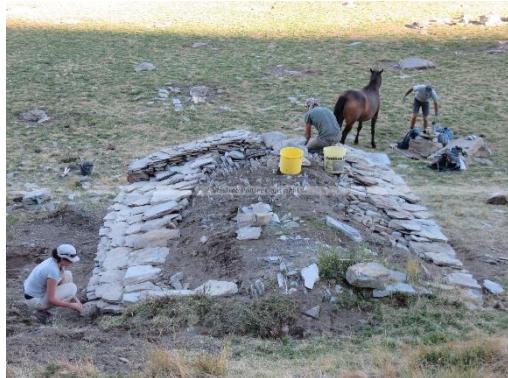
Fig.10 cabane extérieur vue de dessus arrière (Maxime Pottier)

Notre action a permis de débuter le travail de couverture de la cabane, il est à noter que nous avons consommé la totalité des lauzes présentes sur site et n'avons couvert que la moitié de l'ouvrage. Il sera donc certainement nécessaire de procéder à un approvisionnement pour finir le travail (cf. fig.10 & 16).

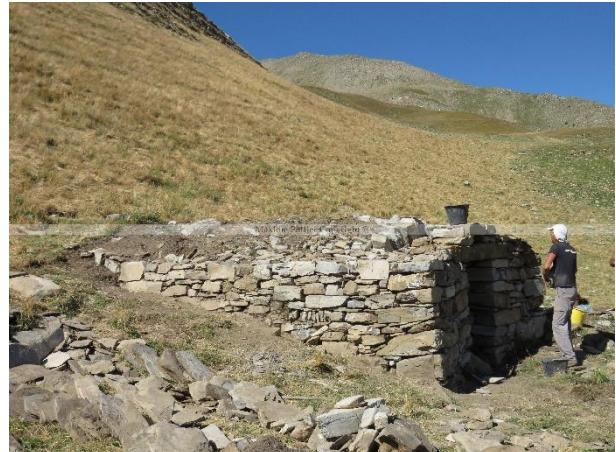
Fig.12 Mur latéral ouest restauré (Maxime Pottier)

Ils ont également l'utilité de préparer la pose des lauzes de toiture et d'éloigner le ruissèlement des eaux d'intempéries de l'intérieur de la cabane, lors de leur réfection, aucun indice de croisement structurel avec la voute n'a été trouvé. Les deux murs ont été restaurés lors de ces journées (fig.12)

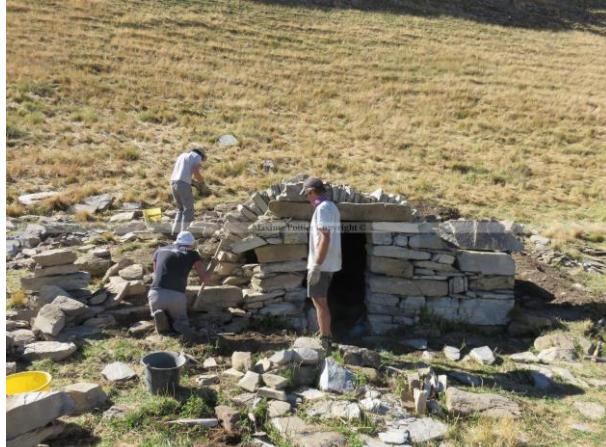
-Les traces d'un fenestron était encore décelable à notre arrivée, il a été restauré selon les dimensions encore observables en façade grâce à son linteau gravé (fig.13). De mémoire orale ce fenestron a servi à faire passer le tuyau du poêle¹ (fig.14).

Fig.13 Fenestron et son linteau en équilibre suite à l'affaissement (M. Pottier)

- **L'angle sud/ouest** était très fortement endommagé, suite à un affaissement et un basculement avec pendage avec contre fruit de la pierre d'angle en fondation. Tout l'angle sud/ouest avait été emporté et était ruiné au-dessus de 60 cm, ce qui impliquait la partie sud du mur latéral, le pignon ouest du mur de façade, intérieur et extérieur. Il a été restauré entièrement à l'exception du jambage de l'ouverture qui est restée en place et à juste été recalé (fig.13).

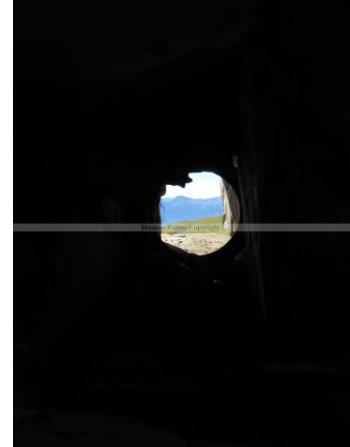
Fig.14 vue intérieure post restauration (M. Pottier)

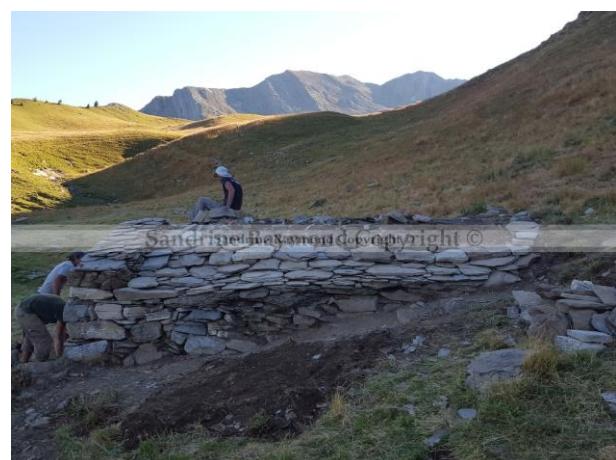
A l'angle sud/est le pignon a été rehaussé pour permettre la symétrie en façade, cette action a créé un décrochement entre le mur et la couverture de lauze (fig.16).

Fig. 16 Décrochement (S. Raymond)

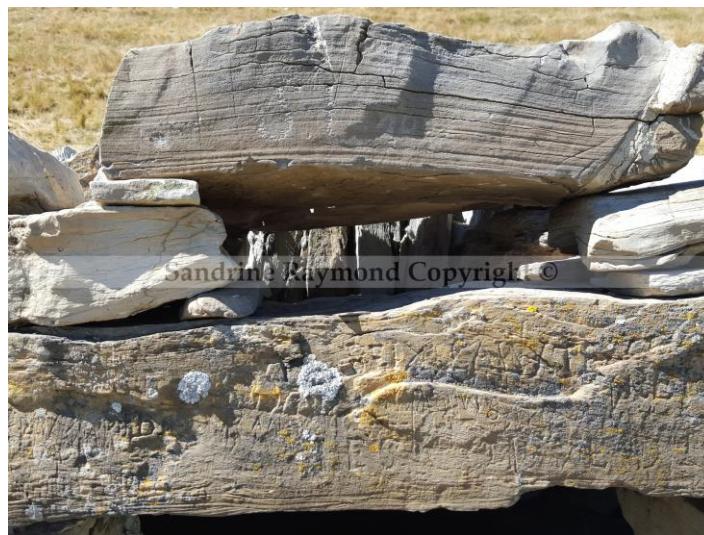
Fig. 17 double linteau (S. Raymond)

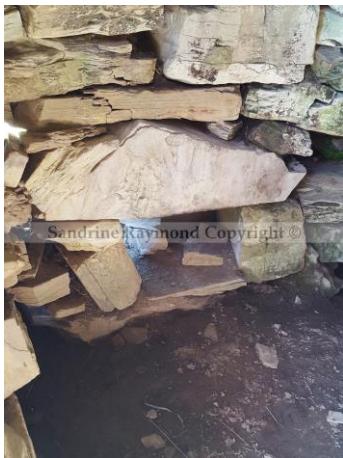
Fig.18 Niche avant restauration (S. Raymond)

-plusieurs niches sont aménagées dans la voûte, elles semblent avoir été construites simultanément, certaines ont été bouchées suite à une fragilité de leur linteau. Nous en avons bouché une pour les mêmes raisons. Deux niches sont encore opérationnelles après notre passage (Fig.18).

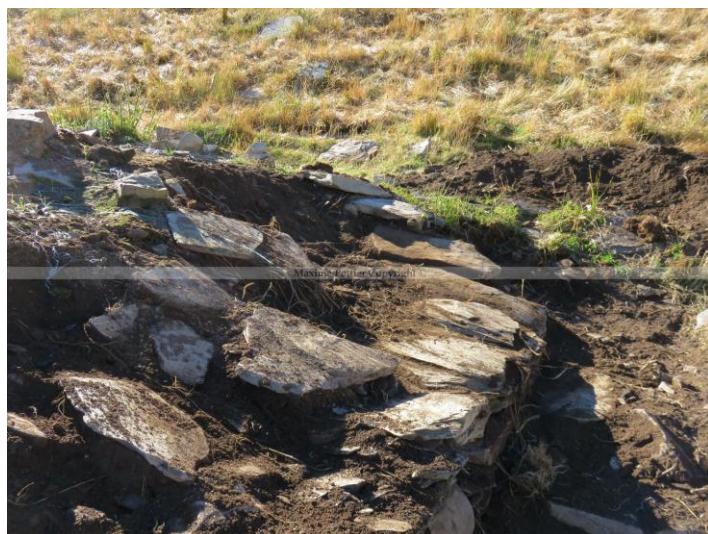
Fig.19 Mise à jour de la couverture résiduelle angle nord est (M. Pottier)

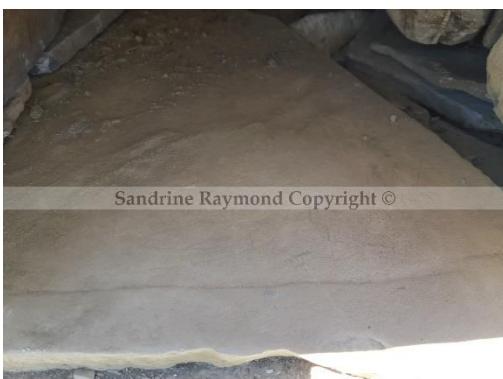
Fig.20 Dalle de support du fenestron (S. Raymond)

Trois pierres graffitées, récoltées autour de la cabane ont été réemployées dans l'appareillage lors de notre restauration : le double linteau de la porte (fig.17), la lauze d'appui du fenestron en façade (fig.20), une pierre de l'appareillage sous cette lauze (fig.21).

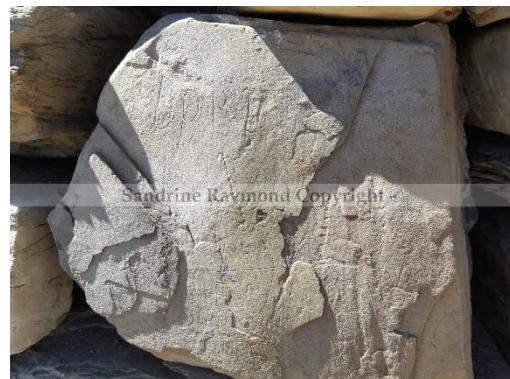
Fig.21 pierre réemployée sous le fenestron (S. Raymond)
