## Compte-rendu de restauration de trois brèches dans le soutènement surplombant l'ancien chemin d'accès à Réallon depuis Embrun et la vallée de la Durance.

Ces observations ont été faites les 9, 10 et 11 août 2018 lors d'un stage pierre sèche proposé à tous et initié par l'Association de Sauvegarde du Patrimoine Réallonnais, financé par la Parc des Ecrins et encadré par Le Gabion. Ce stage encadré par Louis Cagin<sup>1</sup> est le troisième depuis 2016.

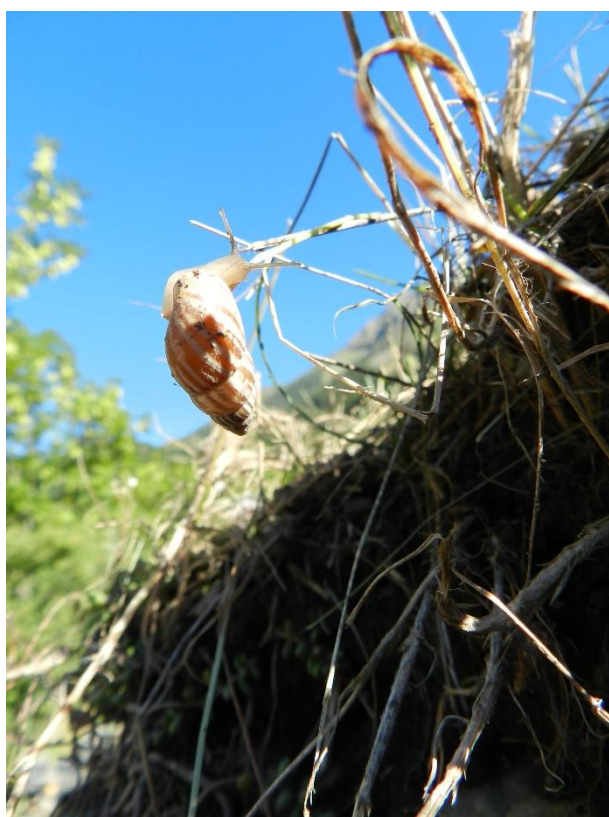
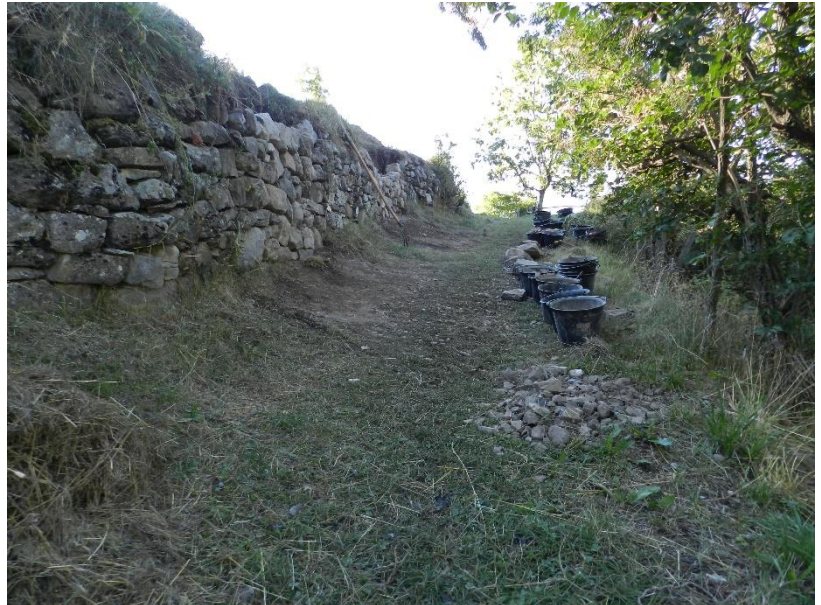
Fig1 & 2 escargot et vue du chantier

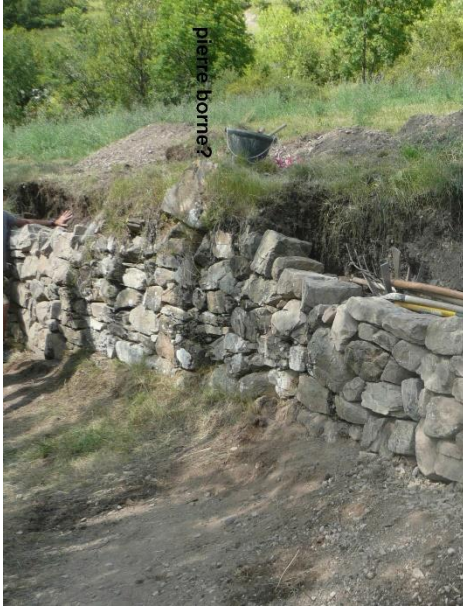
fig.3 pierre borne ?

- une pierre de volume conséquent surplombe le couronnement du mur entre les brèches 1 et 2. Cette pierre/bloc pourrait indiquer une ancienne limite et avoir été posée comme borne. Outre le fait que les murs sont construits différemment de part et d'autre il est aussi à noter que le profil de la pente du champ surplombant le soutènement n'est pas la même de chaque côté de la pierre. Seule une recherche sur les cadastres anciens pourrait confirmer cette hypothèse d'observation de terrain (Fig.3).

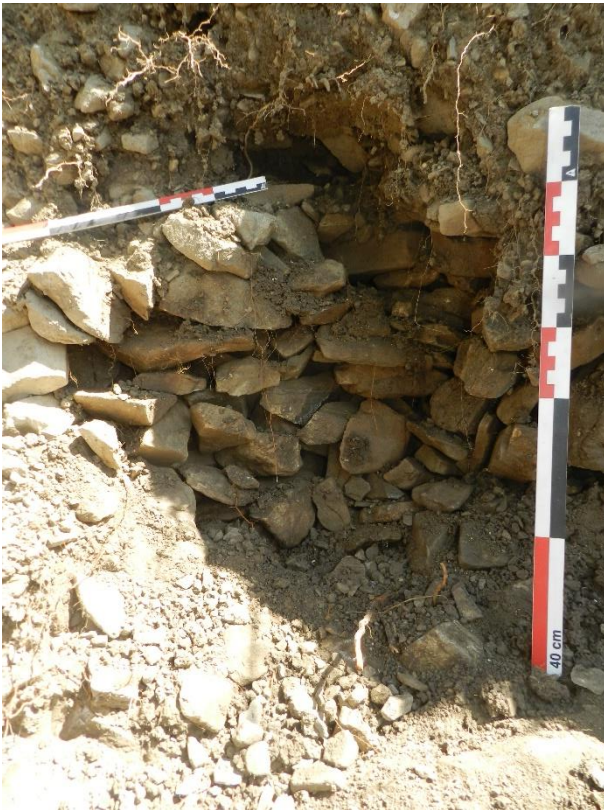
Sur leurs premiers 50 cm elles sont poursuivies en profondeur par un dispositif de drain appareillé composé de petits volumes de pierres (granulométrie 40-100 mm). A l'évidence pour la brèche 2 la pose de ce drain est techniquement très bien maîtrisée par la personne qui a construit le mur (fig.4). Cette maîtrise est un indice convaincant que la coupe observée ne semble pas due à un hasard, ou à une méconnaissance technique du constructeur mais bien à un profil constructif réfléchi et mis en place consciemment.

Nous n'avons pas pu vérifier la profondeur du drain car cela aurait nécessité un temps de terrassement impossible dans notre action, mais il est à noter que l'épaisseur minimum découverte du mur à ce niveau est de 80-85 cm alternant selon les assises : 35 à 50cm d'appareillage pour 35 à 50 cm de drain.

Fig.4 : Drain appareillé à l'arrière de l'appareillage brèche 2

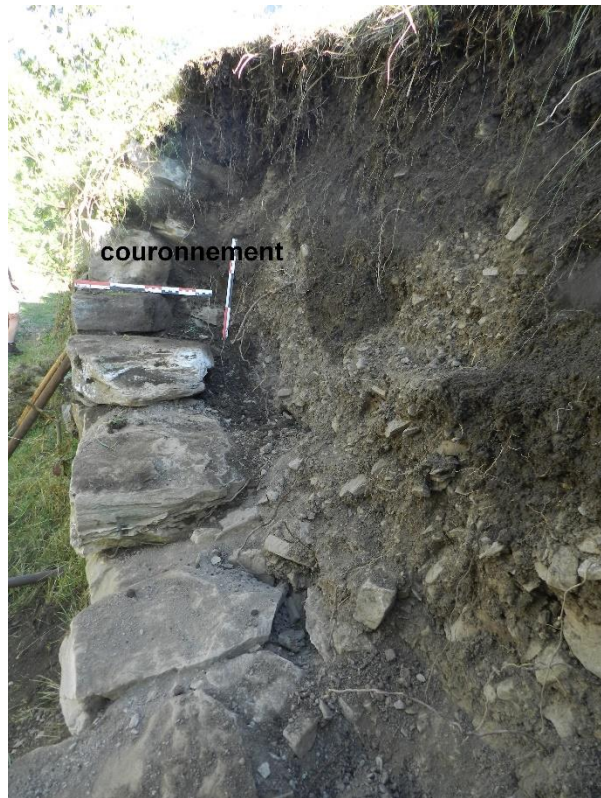
**La brèche 1** indique un mur appareillé de pierres en parement sur 1.20m de haut avec appareillage en profondeur en partie basse jusqu'à 70-75 cm de la hauteur soit environ jusqu'au bas de l'assise de la pierre de couronnement.

-Les pierres de parement sont de gros volumes d'une épaisseur minimum de 10 à 20 cm et d'une profondeur comprise entre 30 et 50 cm. Ils sont bien appareillés en assises avec léger pendage latéral. Ils sont aussi bien bloqués latéralement entre eux.

- Les pierres de l'appareillage en arrière sont d'une granulométrie beaucoup plus petite 50/120 mm (rares 150mm) appareillés beaucoup moins serrés et avec beaucoup de vide entre leurs faces mais poursuivant les assises des pierres de parement.

- Le système de couronnement de ce mur était toujours en place et nous l'avons démonté et réinstallé. Sur ce couronnement, en réhausse de parement sur 40 cm, trois assises de pierres avec un fruit légèrement plus important directement comblé à l'arrière par le sol arable. Puis, pour finir la hauteur, un talus enherbé de sol arable sur 15-20 cm.

fig.5 : coupe brèche 1

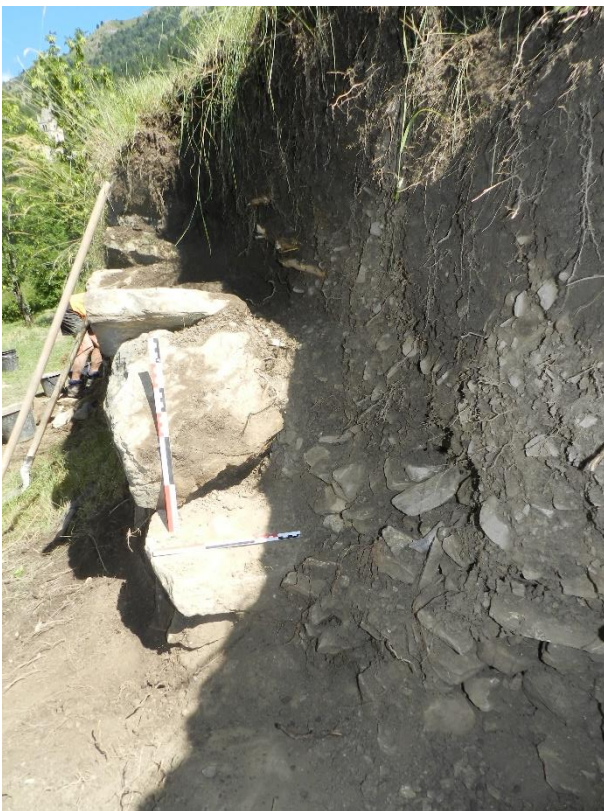
**Les brèches 2 & 3** sont légèrement différentes, elles sont appareillées sans rupture de couronnement en parement sur toute leur hauteur de 1.20m environ. Appareillage et grosseur des pierres sont de même caractéristique que la brèche 1.

Fig.6 coupe brèche 2

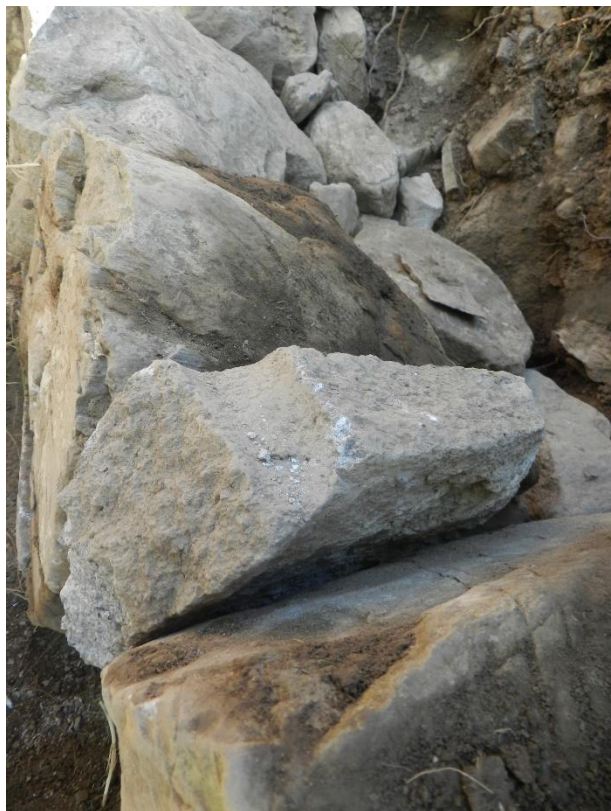
- un seul artéfact a été retrouvé lors de la restauration, il s'agit d'un tessou de poterie vernissée, retrouvée au niveau des fondations possiblement 19<sup>ème</sup>, à noter également un éclat de pierre gardant la trace d'une carotte de dynamite utilisée dans l'appareillage (fig. 4).

fig.7 éclat de pierre dynamitée

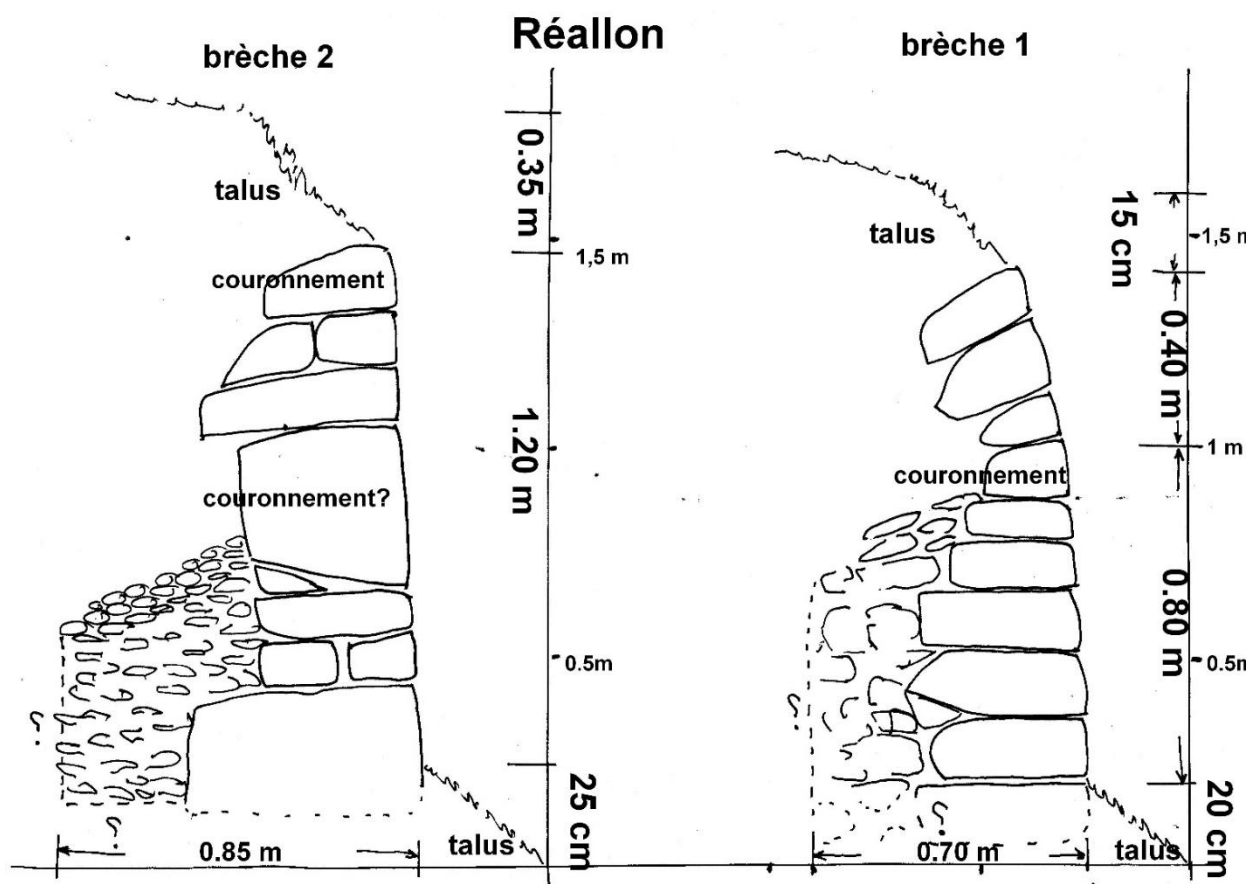
-Il y a talus à la base du mur pour les trois brèches, il ne nous a pas été nécessaire de creuser sous le niveau de ce talus nous ne pouvons donc pas connaître la profondeur du mur en fondation ni la nécessité et le rapport de ce talus à l'équilibre du soutènement. Nous l'avons laissé en place (cf. fig. croquis 8)

**-Les trois brèches étaient dues à l'affaissement en parement d'une ou plusieurs pierres de fondation sous le poids du mur chargé par la poussée des terres**, initiant sur toute la hauteur un ventre, puis un effondrement. Les effondrements n'étaient à priori pas dus au système constructif lui-même. Il serait même possible de poser l'hypothèse que le système constructif intègre un allègement du mur poids pour éviter ces affaissements sur la pente instable<sup>2</sup>.

Fig.8 Coupe brèches 1 et 2

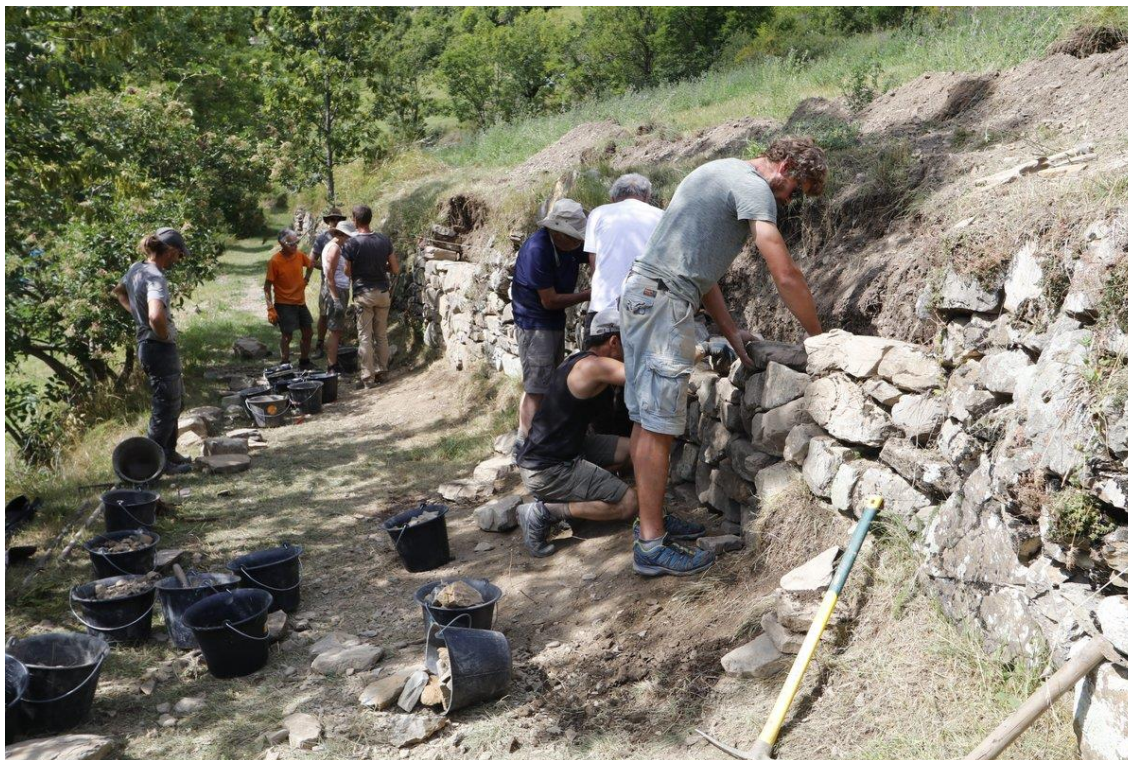
Fig.9 travaux en cours
