## Action en faveur des patrimoines réalisés en pierre sèche le long de sentiers de randonnée ou associés à certains itinéraires de randonnée.

**Parc Naturel Régional des Baronnies Provençales**  
**Association « Villages des Jeunes-Solidarités Jeunesse »**  
**Pôle Randonnée de la Communauté de Communes du Sisteronais Buëch**

## Compte-rendu d'action 2019-2020

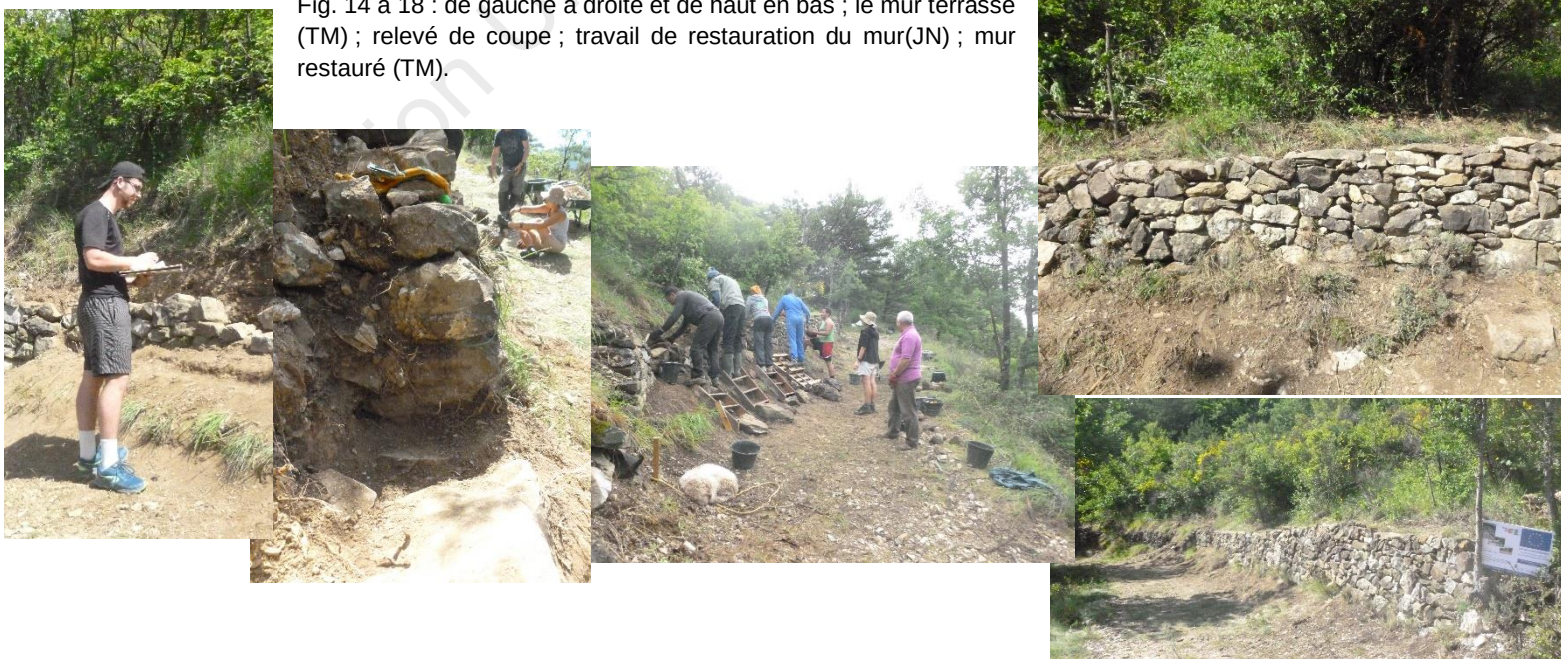
À partir de ces éléments le mur peut être restauré en tenant compte de ses particularités historiques. Les quelques pierres de couronnement encore en place servent de référence pour le haut du mur. C'est la presque totalité des brèches notées en Fig. 10 qui ont été restaurées.

Fig. 14 à 18 : de gauche à droite et de haut en bas ; le mur terrassé (TM) ; relevé de coupe ; travail de restauration du mur(JN) ; mur restauré (TM).

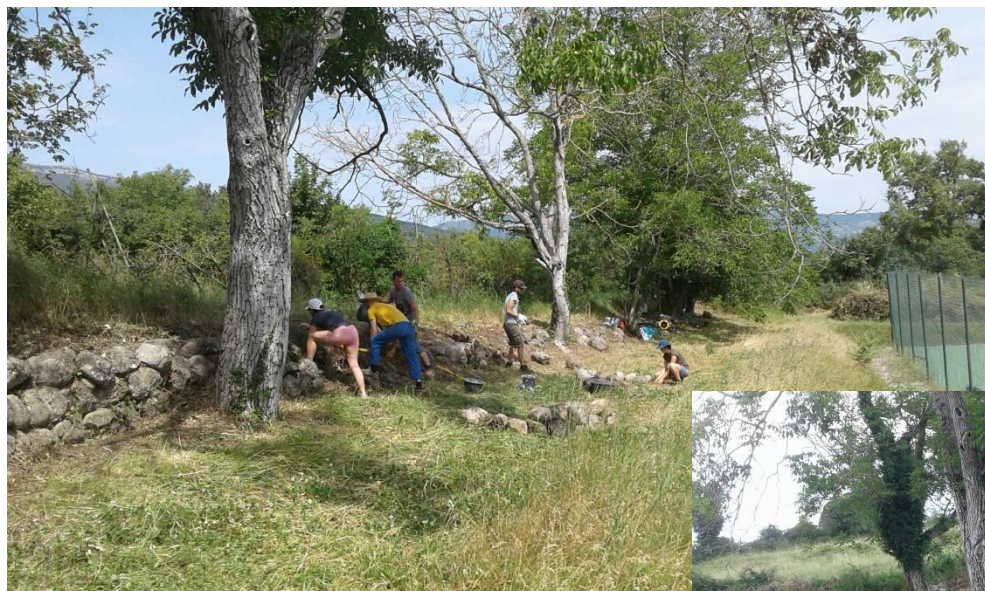
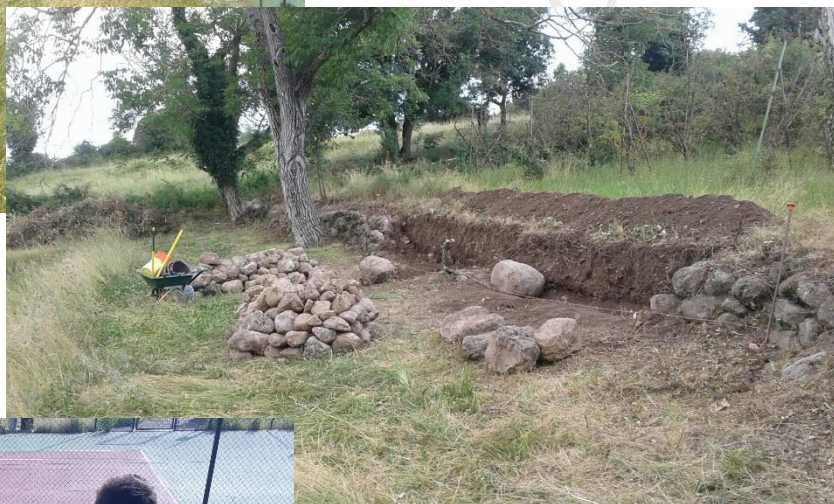
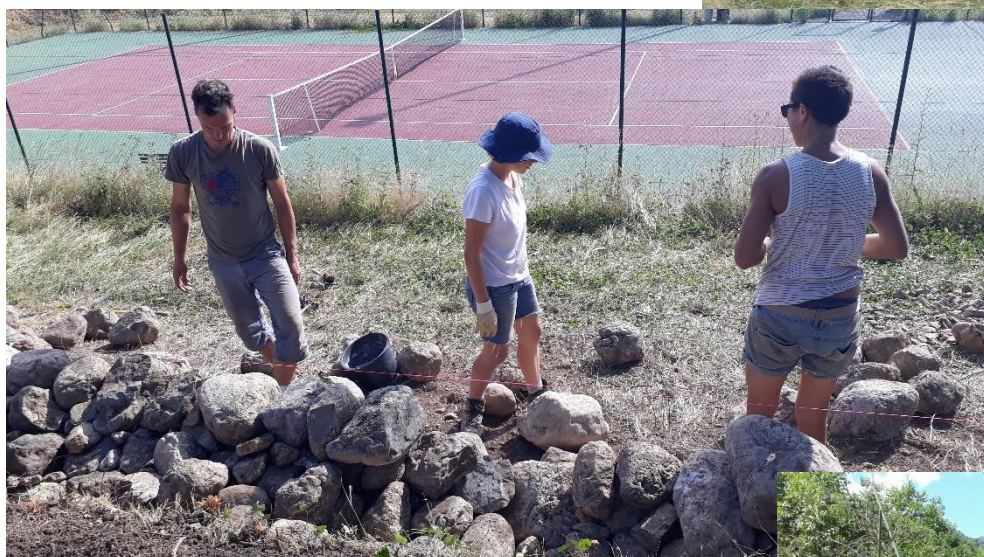
fig. 30 à 33, de haut en bas : démontage des appareillages ruinés (SB -sauf JN fig.32) ; chantier terrassé (SB) ; mur en reconstruction (SB) ; mur fini (SB).

Cette action a permis l'intervention d'un chantier participatif, encadré par Solveig Bjurström, qui a eu lieu au printemps 2020. Une dizaine de locaux ont pu s'initier et s'approprier les techniques de terrassement et de construction propres à la maçonnerie à pierres sèches.

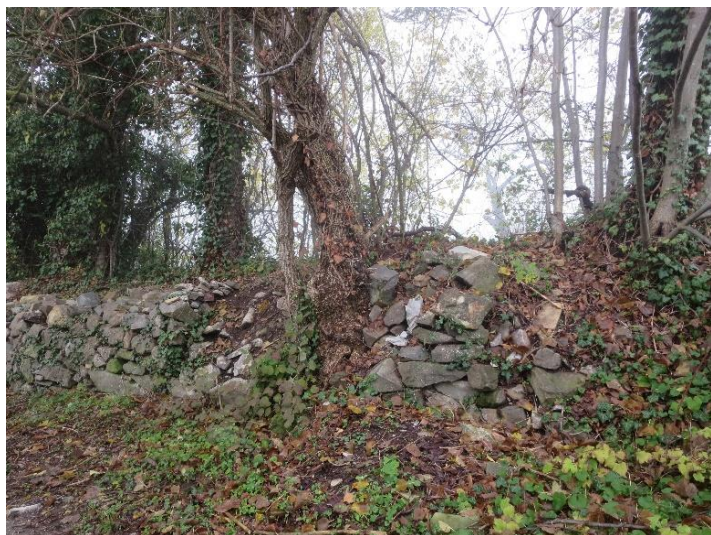
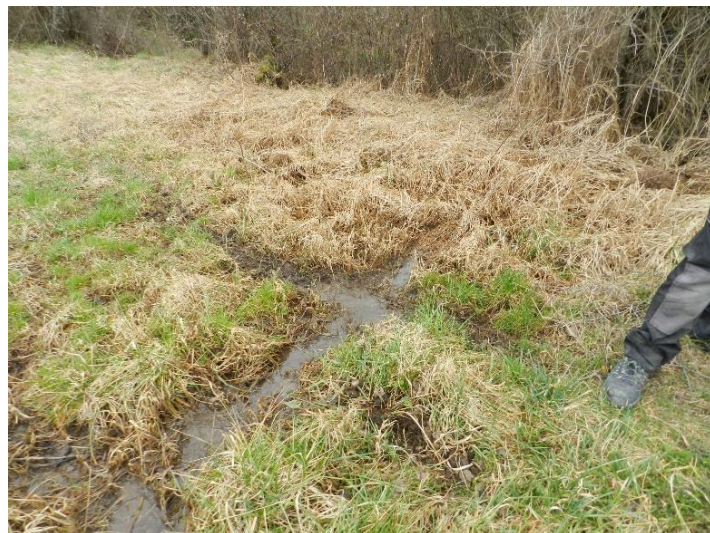
Fig. 38 : mur effondré entrée bourg. Fig. 39 : source qui coule dans le chemin. fig. 40 ci-dessous : brèche dans le mur soutenant le chemin.

Fin mars et octobre 2019 la réfection de brèches dans le cadre de deux chantiers participatifs a permis de transmettre les notions d'appareillage aux particuliers locaux désireux de comprendre ces ouvrages. Ces actions ont également permis d'étudier les principes de construction et de dimensionnement ayant présidé à la construction des soutènements de cet ancien chemin, probablement construits fin 19<sup>e</sup> début 20<sup>e</sup> siècle (Fig. 40 à 45).

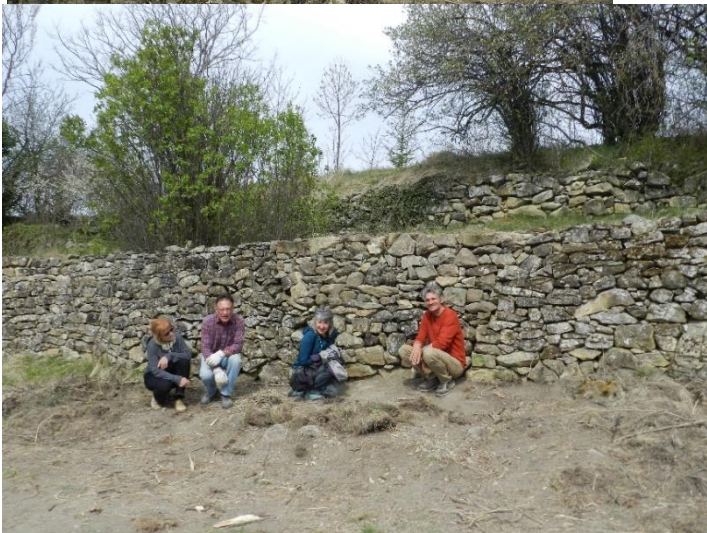
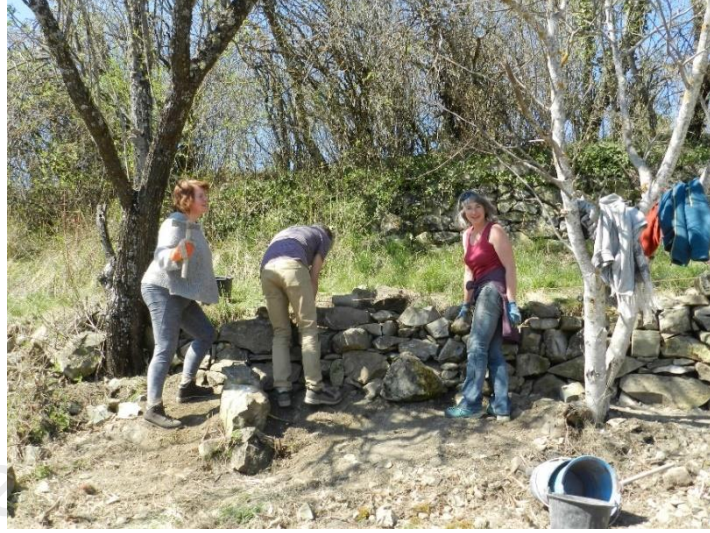
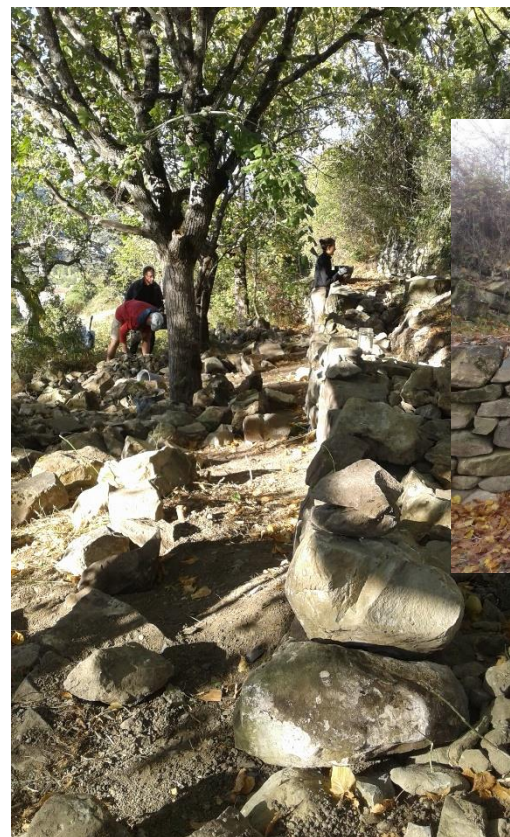
Fig. 46 à 48 :  
restauration d'octobre  
(SB – sauf 46 JN).

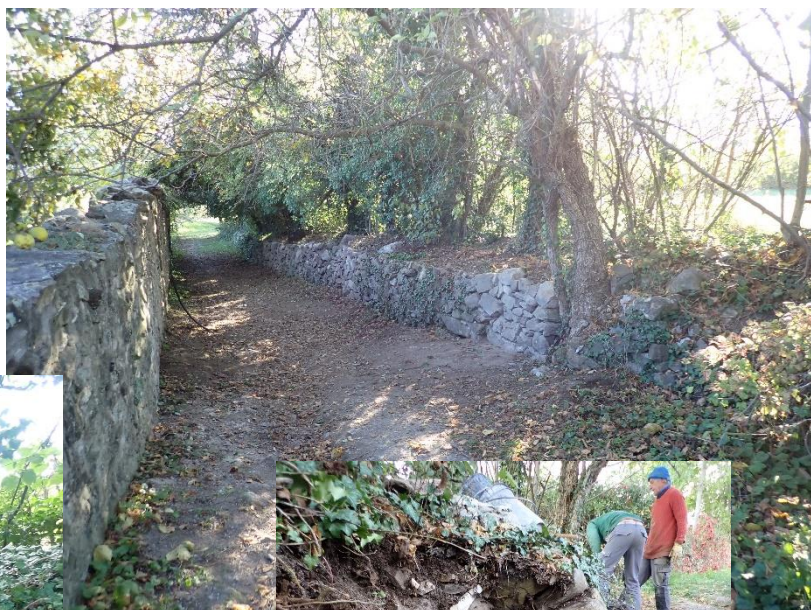
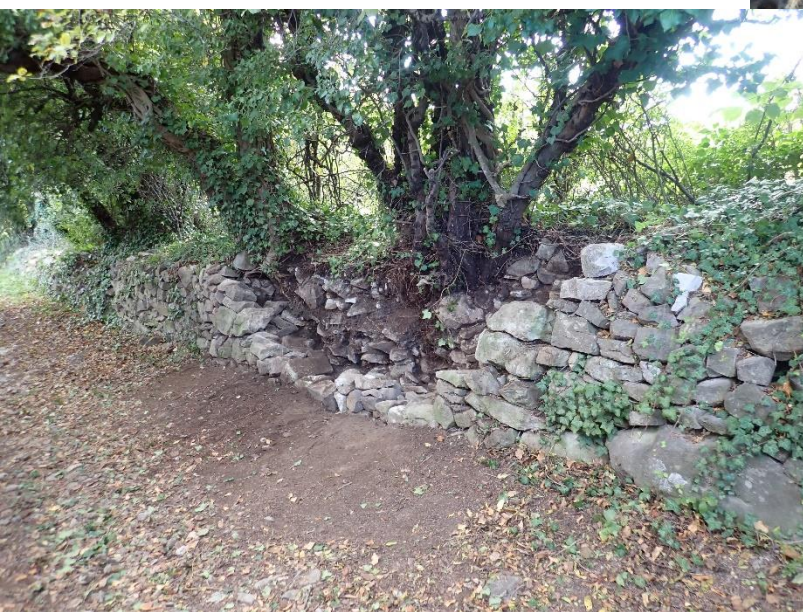
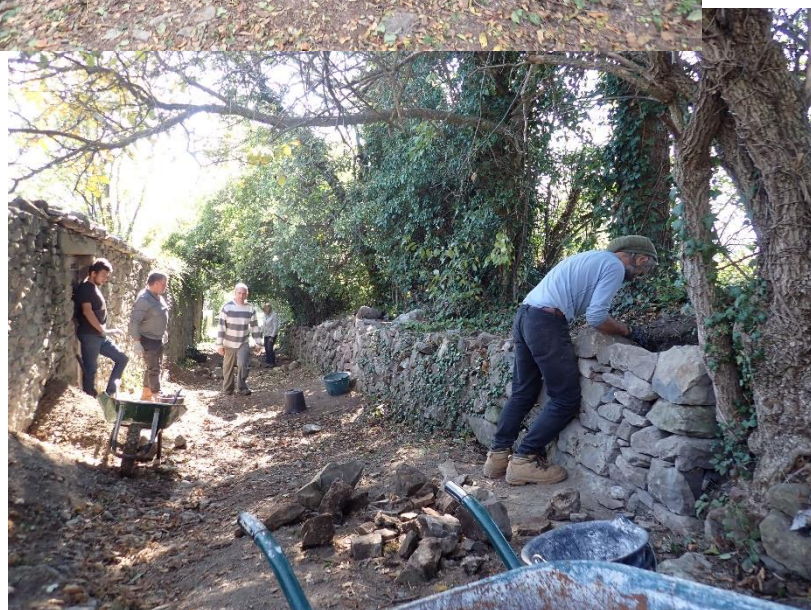
Fig. 62 à 67, de gauche à droite, de haut en bas : relevé de coupe du mur dans son environnement ; travaux finis (TM) ; purge d'une brèche (TM) ; vue de la coupe du mur (TM) ; le mur en cours d'achèvement et achevé (TM).

Cette dernière intervention a permis de boucler le programme que nous nous étions fixé.  
L'intervention a porté sur la restauration du mur de soutènement surplombant le chemin à son arrivée au bourg.

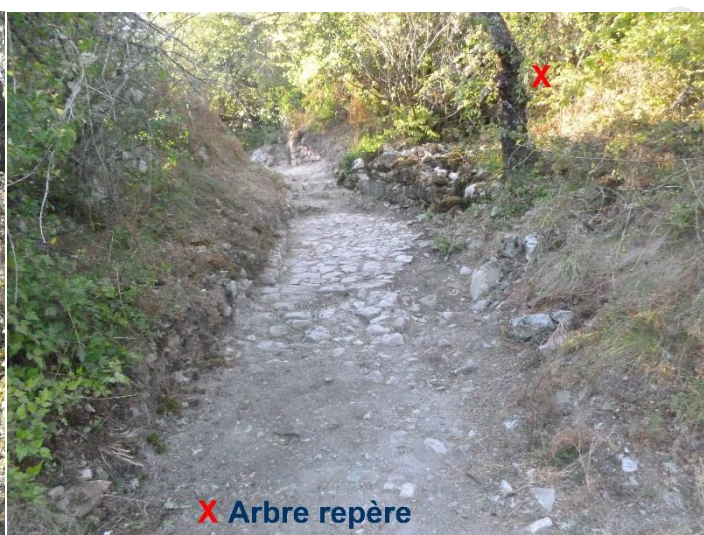
Fig. 82 : même point de vue après intervention.

Après débroussaillage et dessouchage l'aménagement des circulations a rapidement permis d'atteindre la structure de la calade originelle de la rue. Une fois ce niveau atteint, il a suffi de dégager les déblais pour revenir à la structure existante de la rue. La différence de niveau résultant du terrassement a été gérée par l'installation de trois marches en pierres plantées. Latéralement des appareillages en pierre sèche ont été installés où cela était nécessaire.

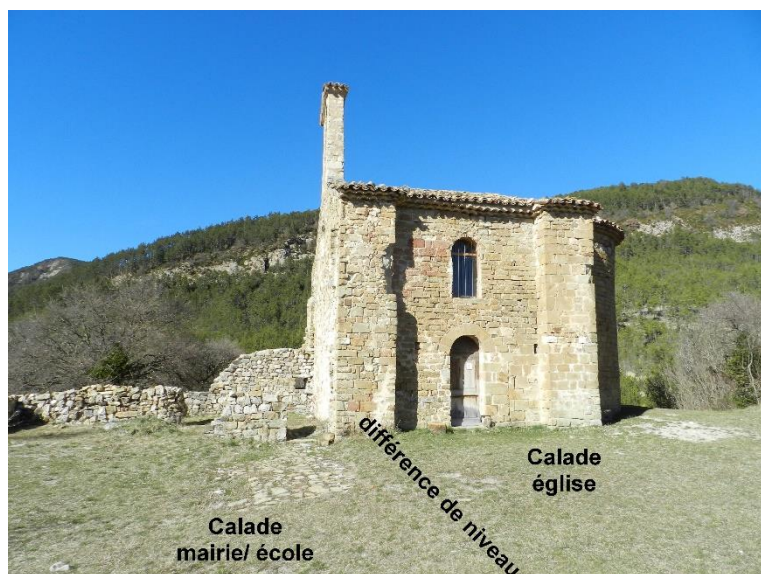
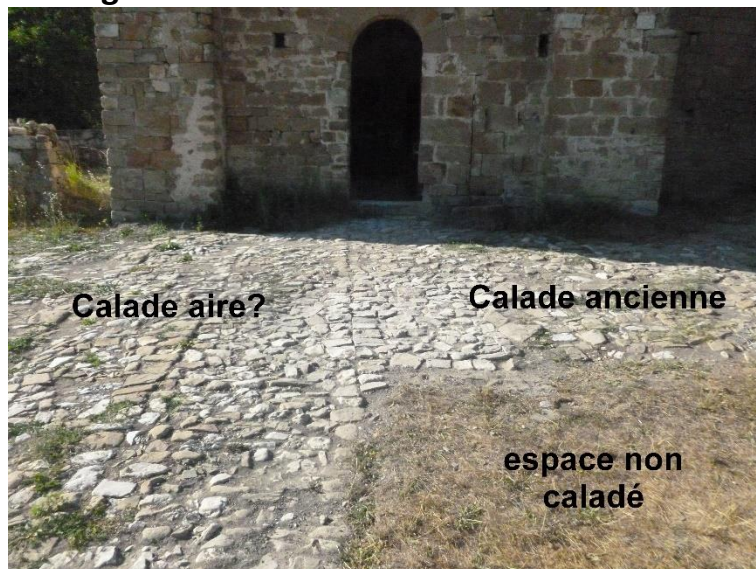
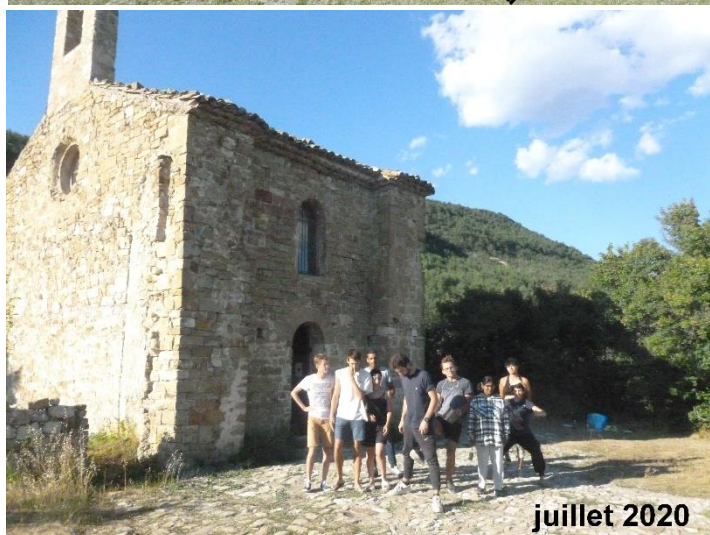
Fig. 86 : prise de vue avant intervention.

Fig. 87 : calade restaurée et découverte.

La calade devant l'église a été dégagée petit à petit et ses parties affaissées ont été remises à niveau.

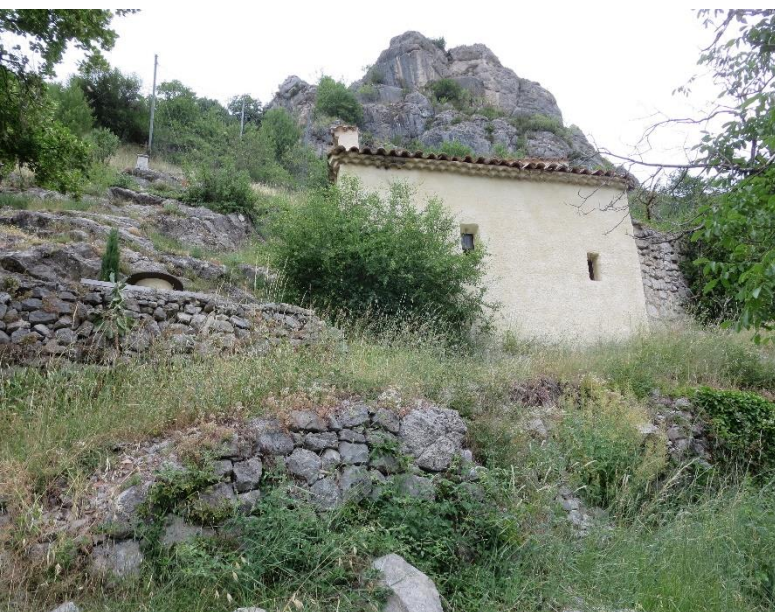
Fig177 : avant travaux.

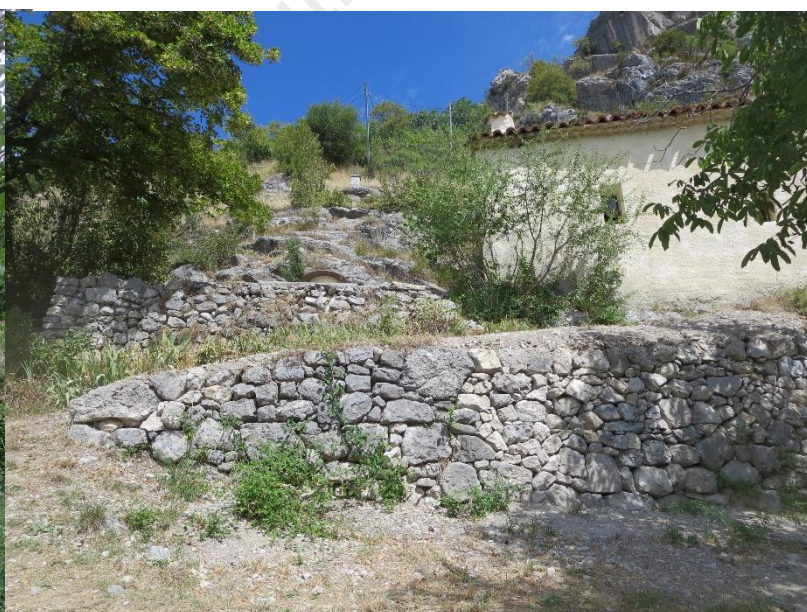
Fig. 178 intervention finie.
