Cabane Marjas à Dormillouse, hameau de Freissinière (Hautes-Alpes)

Restauration effectuée dans le cadre du CAP Ouvrier Professionnel Restauration du Patrimoine, centre de formation Le Gabion du 9 au 14 août 2021. Module pierre sèche.

La restauration

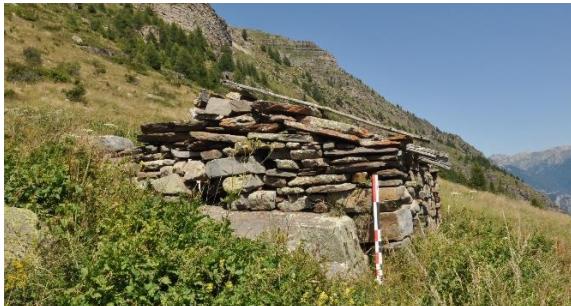
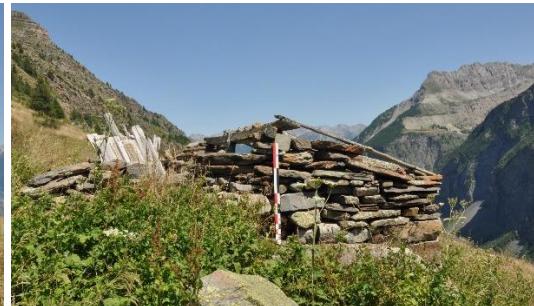
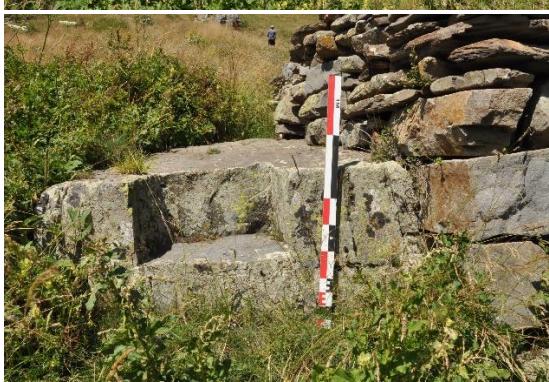
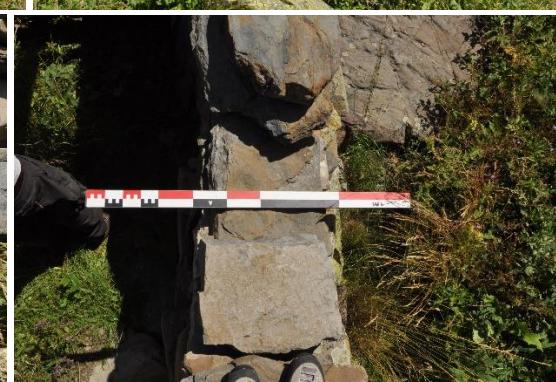
Mur pignon ouest avant intervention

Fig. 13 à 16 : mur Ouest fondée sur la roche pierre servant de siège.

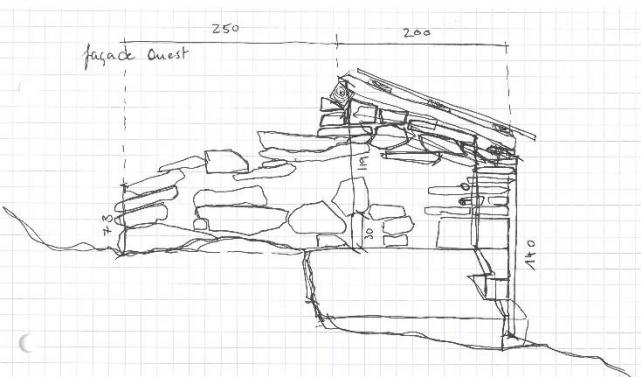
Fig. 17 : relevé façade nord, Camille Marshall

Le mur est historique sur la partie basse de son élévation et à l'angle sud. Sa partie haute est en rupture d'appareillage et réhaussée avec des ardoises. Ce qui indique l'intervention de couverture et restauration des années 1950. Deux petits chaînages d'angle au niveau du bloc de roche banc témoignent de la présence d'un fenestron. Celui-ci ayant été rebouché pour éviter l'affaissement de la structure après la rupture de son linteau.

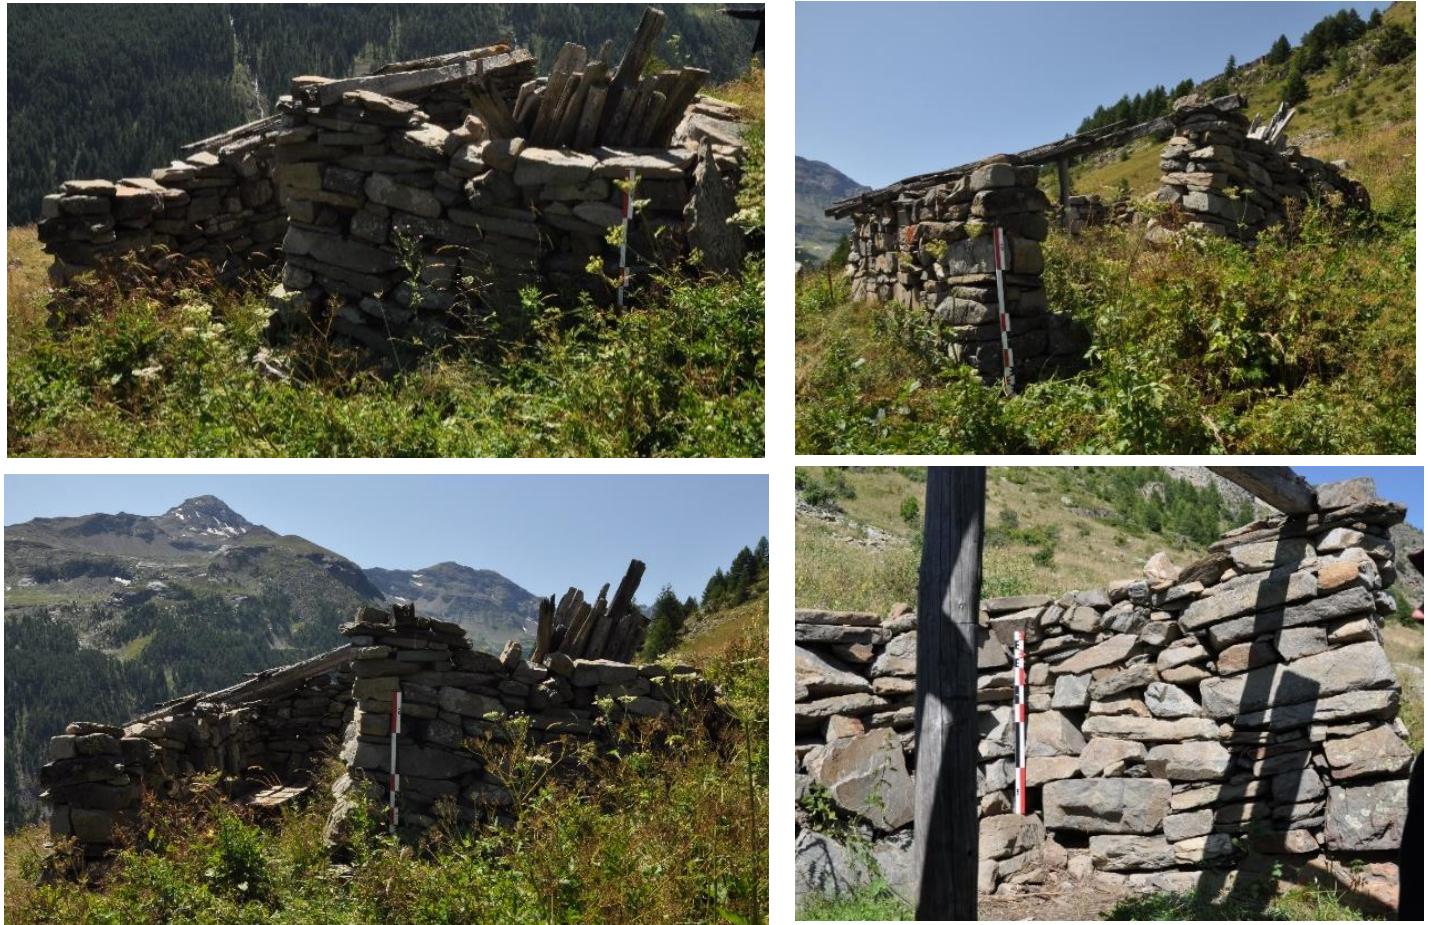
Mur Pignon est avant intervention

Fig. 23 à 26 : vue du mur extérieur/intérieur avec baie de la porte Fig. 27 : relevé façade est, Damien Laurent

Les pierres du mur pignon est ont été posées avec un pendage latéral contre la pente. Ce qui oriente chaque assise selon des lignes parallèles. Ce pendage est initié par un gros bloc de roche sur lequel le mur est fondé.

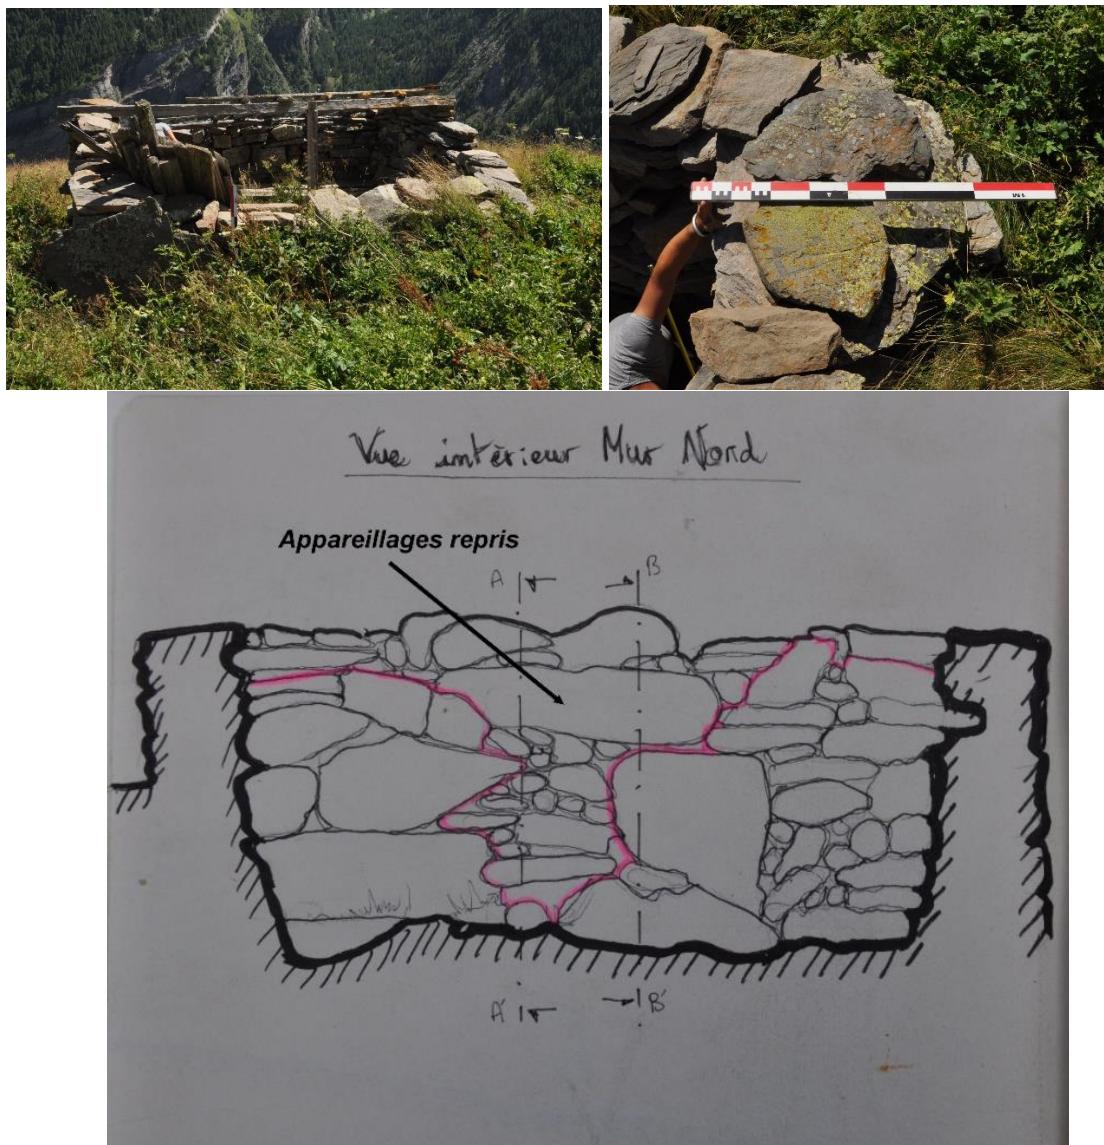
Fig. 28 & 29 : Face nord Fig. 30 : relevé du mur nord intérieur, Thibaut Moste)

Ce mur est le plus intéressant au niveau historique. Il est enterré sur son côté nord (Fig. 28 & 33), entièrement à jour sur son côté sud (Fig. 33 & 34). À cette différence d'inscription dans la pente de l'alpage correspond également une rupture dans la structure et l'orientation du mur. Côté sud il s'agit d'un simple mur double parement dont les assises sont visibles des deux côtés. Côté nord, le mur est double face, basé sur un bloc de roche du chaos géologique, une seule face étant appareillée en parement, l'autre non visible. Le net décalage entre les deux portions au niveau des fondations confirme encore l'hypothèse de deux époques différentes de construction (Fig. 36).

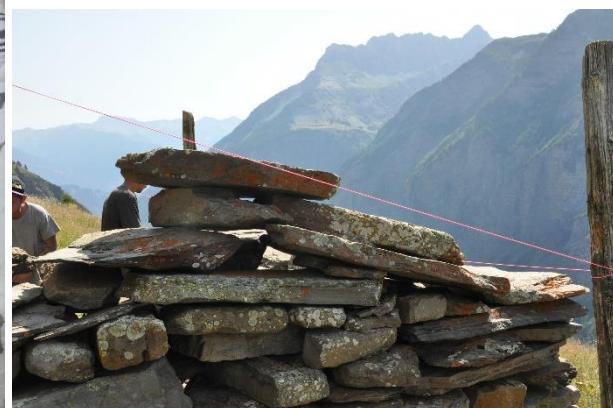
Fig. 32 : vue du pignon nord, ardoises témoignant de l'ancienne couverture de lauze. Le cordeau indique la réhausse actuelle

Nous avons pu observer les parties reprises par cette restauration lors de nos travaux. Notamment par le fait que les ardoises, alors devenues inutiles, ont servi à la réhausse des pignons pour obtenir une pente plus prononcée. Cette nouvelle pente a certainement eu raison de l'installation ancienne de la porte (que l'on peut imaginer en fig. 31).

Notre restauration sera suivie d'une nouvelle action de couverture, cette fois en bardage de mélèze. Afin de la recevoir nous avons de nouveau dû augmenter légèrement la pente des couronnements pignons⁵.

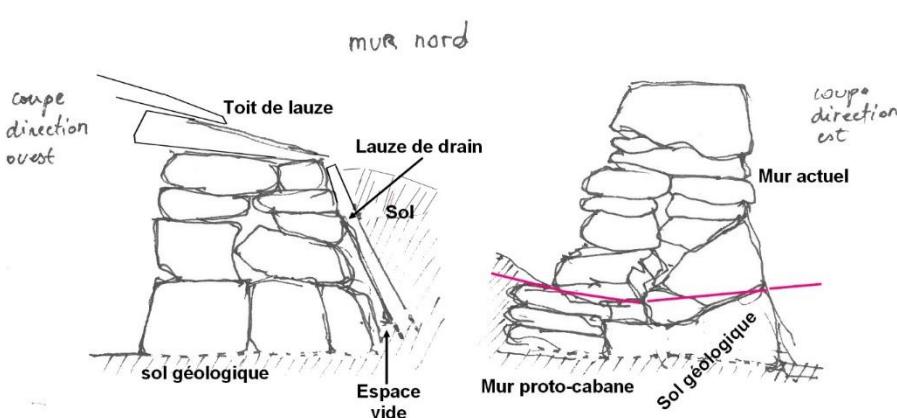
Cette action nous a permis de déterminer une discontinuité de bâti lors de la restauration du mur gouttereau nord. Nous avons ainsi découvert que le mur n'est pas continu au niveau de ses fondations et qu'il indique deux périodes de construction. Cette rupture est confirmée en mur gouttereau sud par un coup de sabre sur quatre assises en bas de mur pouvant correspondre à un ancien chaînage d'angle. Cette rupture de construction est de plus soulignée par la rupture d'inscription du bâti dans la pente.

Fig. 33 & 34 : vues en coupe du mur gouttereau nord terrassé

Nous y avons observé un dispositif de drainage composé de grandes lauzes d'ardoises dressées contre la face arrière et laissant un espace vide entre le talus et le mur (Fig. 33). Du sol ayant ensuite été rajouté entre la dalle et la pente du terrain, Ce qui génère une bande de sol plate à niveau le long de la cabane. Ce dispositif nous renseigne sur le terrassement et l'implantation initiale de la cabane dans la pente (Fig. 35). Le sol ayant certainement un effet isolant et protecteur, l'espace vide pour sa part une fonction de drainage. Nous ne sommes pas intervenus sur le dispositif et l'avons laissée en place

Nous avons purgé les parties dont les appareillages menaçaient, ainsi que ceux qui juraient trop par rapport aux appareillages anciens. Puis nous les avons reprises et réhaussées afin d'obtenir la pente nécessaire à l'installation de la nouvelle charpente.

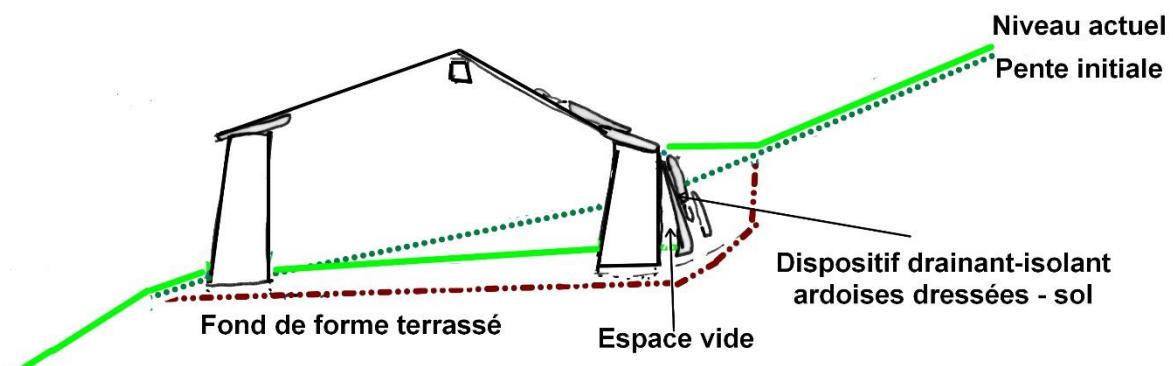
Fig. 35 : inscription de la partie ancienne de la cabane dans la pente.

Côté sud, le linéaire du mur ancien se poursuit en fondation sur un mètre. Il est orienté différemment, ce qui nous permet de bien différencier les deux étapes de construction. Sur cette structure est fondée le mur actuel, non enterré, avec un double parement. La partie centrale a été restaurée il y a très peu de temps, de gros blocs ont été descendus de la pente et la face arrière du mur a été appareillée à la-vite (le mur s'effondrait déjà). Le linéaire à l'angle du pignon est pour sa part semble remonté en grande partie par l'intervention de 1950.

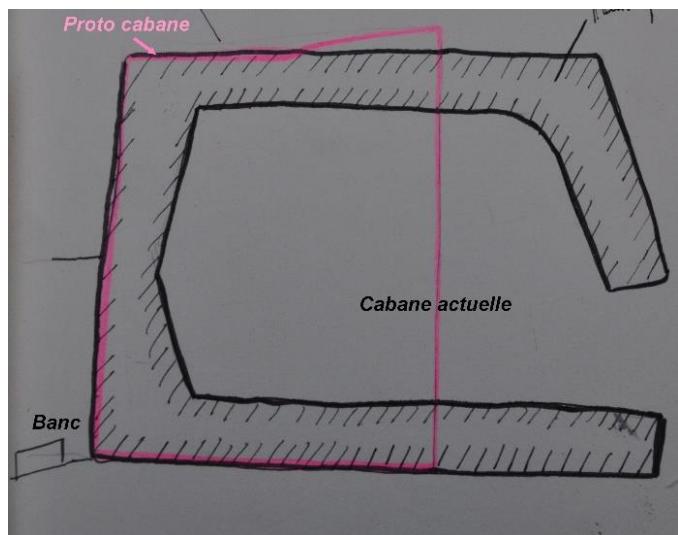
Fig. 36 : Plan de la cabane avec tracé possible de la proto cabane (croquis Thibaut Moste)

Tous ces éléments concordent pour déterminer l'existence d'une proto cabane, ultérieurement agrandie et correspondant à la superficie de la cabane actuelle (Fig. 36).
