Compte-rendu de restauration d'un coteau terrassé à Menton (Alpes-Maritimes)

Louis CAGIN, Léa SCHAFFROTH-TAO

Notre intervention a lieu au mois de Novembre 2021.

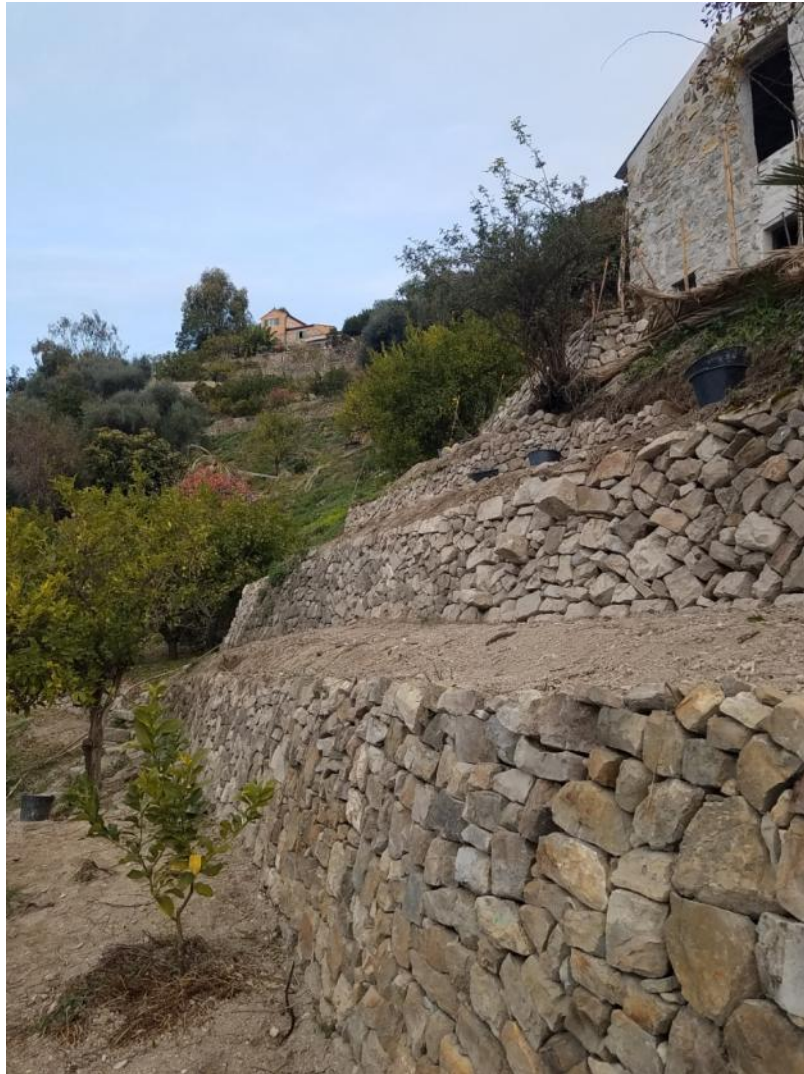
Fig. 1 : les soutènements restaurés.

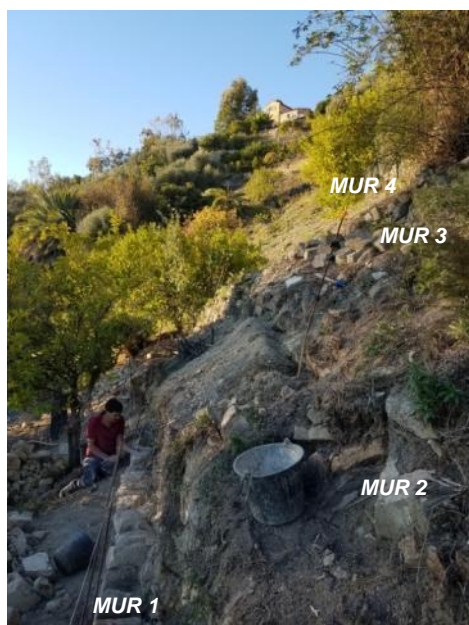
- Sa situation en bas de parcelles, et sans accès mécanisé d'approvisionnement possible. Donc la nécessité de faire au maximum avec les pierres présentes sur site.
- La pente très prononcée du terrain et des terrasses très étroites.
- L'état d'éboulement des terrasses à restaurer qui rendent compliquée la lecture des terrasses existantes.

Fig. 3 : Etat du terrain à notre arrivée

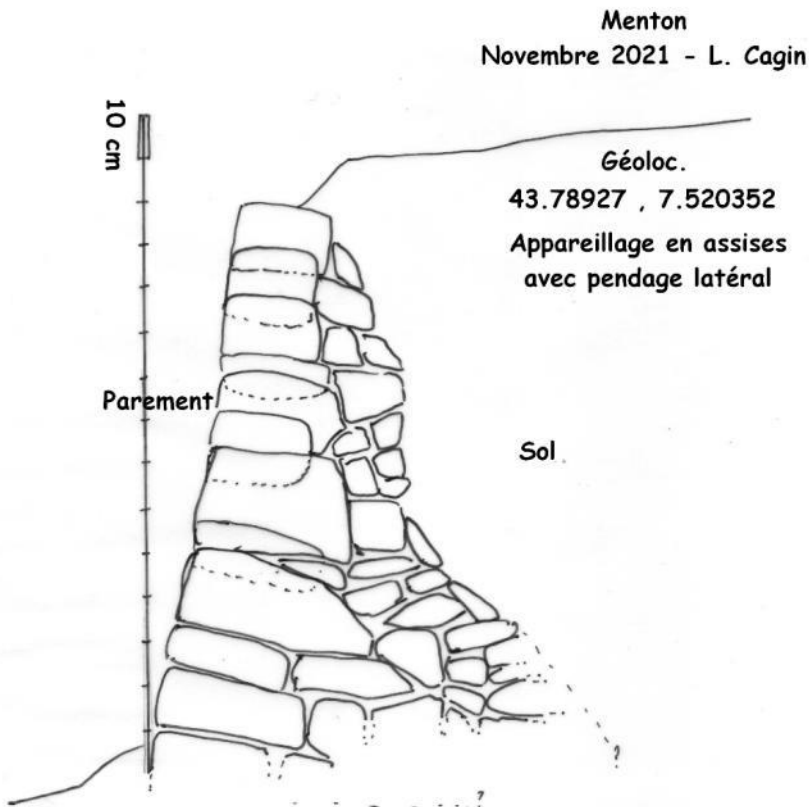
Fig 5: dessus, coupe mur 1

Selon nos observations : les fondations sont posées à même le sol stable, argileux et très tassé, non humifère. Ce sol semble issu de la décomposition de la roche calcaire à forte composante marneuse¹. Pour les soutènements en pierre sèche, les fondations posent au sommet d'un talus qui gère la hauteur de soutènement en réduisant le volume d'appareillage².

Tout d'abord, les murs sont construits avec un fruit conséquent qui peut aller jusqu'à 30 centimètres par mètre. Ce fruit optimise la durée d'usage du mur en retardant son renversement sous la poussée progressive des sols.

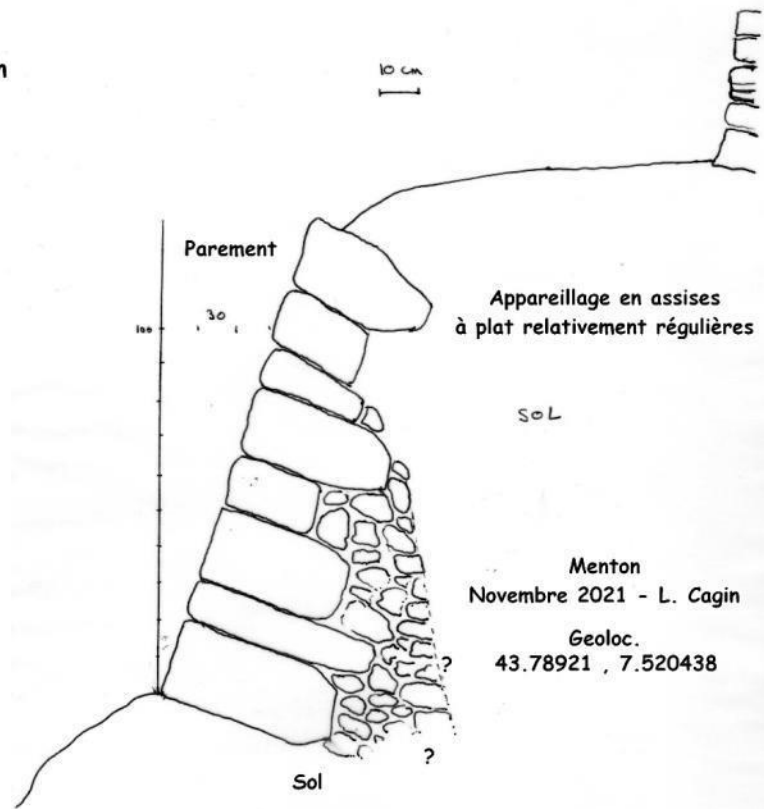
Fig.6 : dessus coupe mur 2

La raison principale des brèches observées reste liée au mode constructif lui-même. Disposant de peu de pierres pour appareiller en profondeur, les murs de soutènement traditionnels sont peu profonds et directement en interface avec le sol. Ils sont donc assez rapidement comblés par le sol et amenés à travailler sous sa poussée.

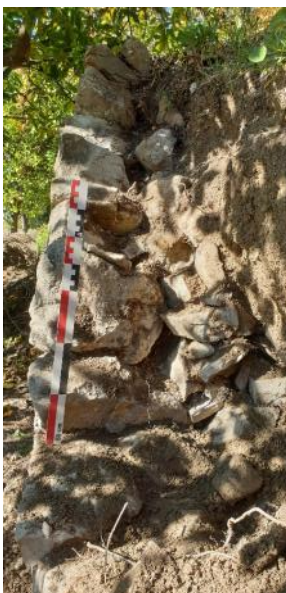
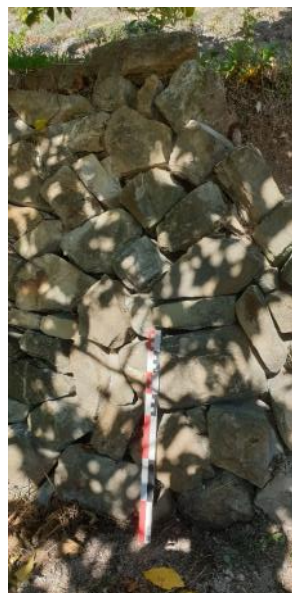
Fig. 7 & 8 : dessous, vue mur 1

Deux « manières » d'appareiller ont été relevées sur site, une « manière » assisant les pierres à plat (Fig. 9 & 10), et une autre les plaçant avec du pendage latéral³, bénéficiant ainsi des reports de charge en voûtement entre les pierres. L'appareillage du bas des murs est privilégié, la profondeur de l'appareillage est large et remplit la fonction de drainage (Fig. 7 et 8)

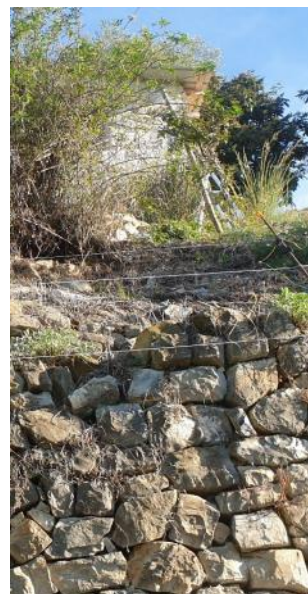
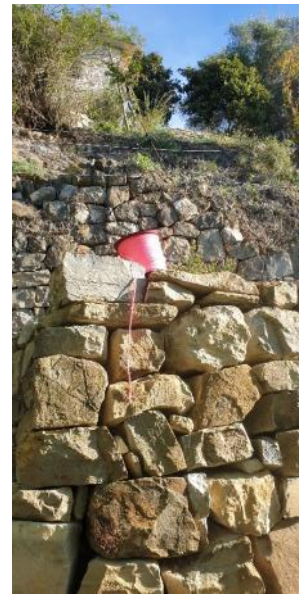
Fig. 9 & 10 : dessous, vue mur 2

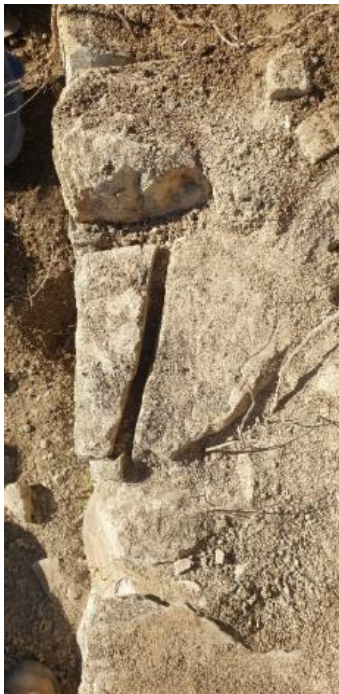
La pierre locale est fragile, elle peut casser perpendiculairement à ses lits. Cela est ponctuellement l'une des raisons de ruine analysée (fig. X).

Fig. 10 : pierre cassée parallèlement au parement

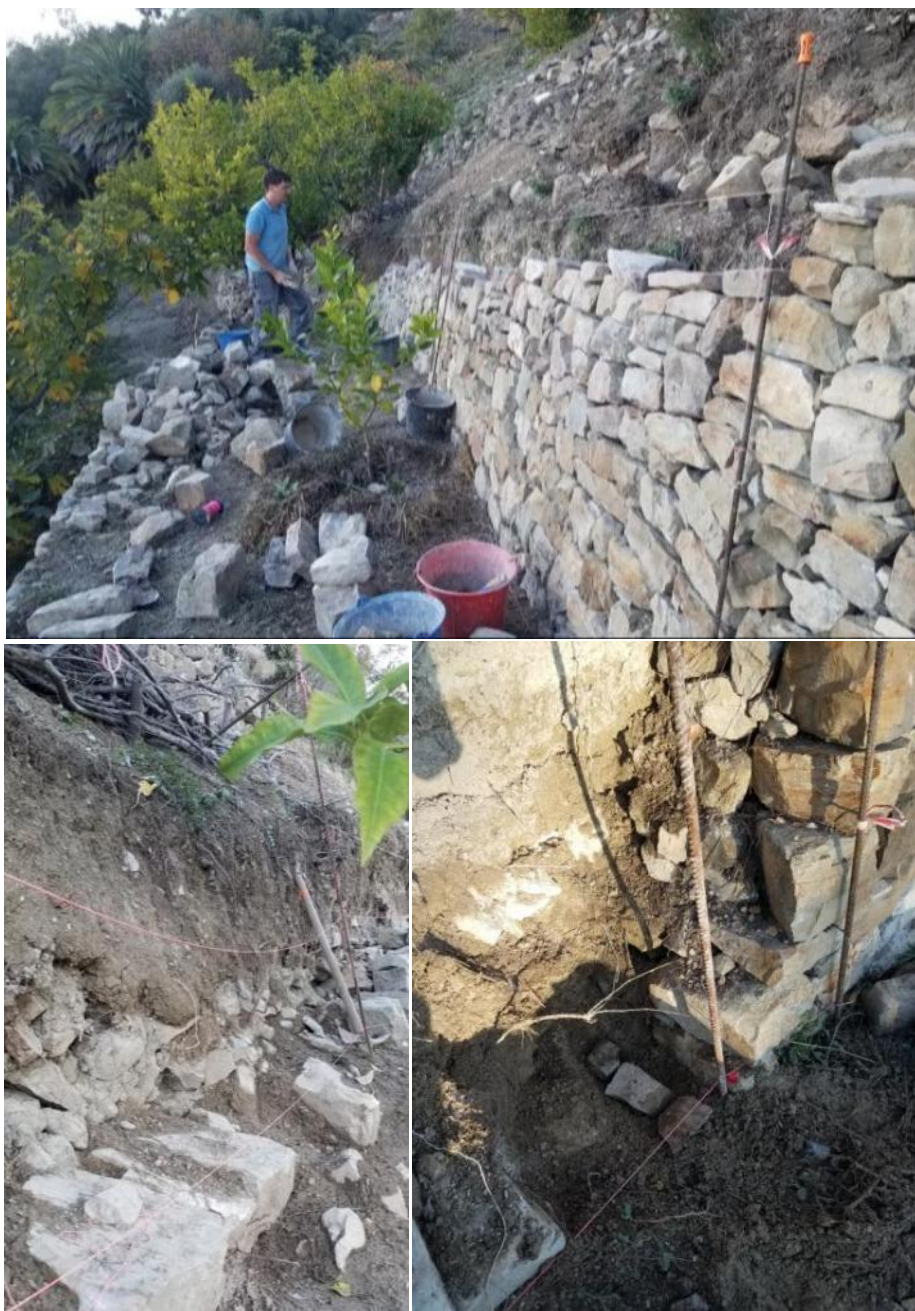
Nous commençons le chantier par le mur le plus bas. Ce mur a été en parti reconstruit par un autre maçon il y a deux ans. Le mur restant à restaurer fait environ 6,5 m³ sur une hauteur d'environ 1,3m.

Fig. 11 à 13 : Etat du mur après décaissement et terrassement

- Terminer le travail déjà entamé par le maçon.
- Reprendre les fondations dans leur bon pendage sur 3,5m de linéaire (+déblai)
- Appareiller le mur sur 1,30 m de haut.
- Consolider le couronnement avec des pierres en boutisse.
- Terrasser et reprendre le talus au dessus du couronnement.

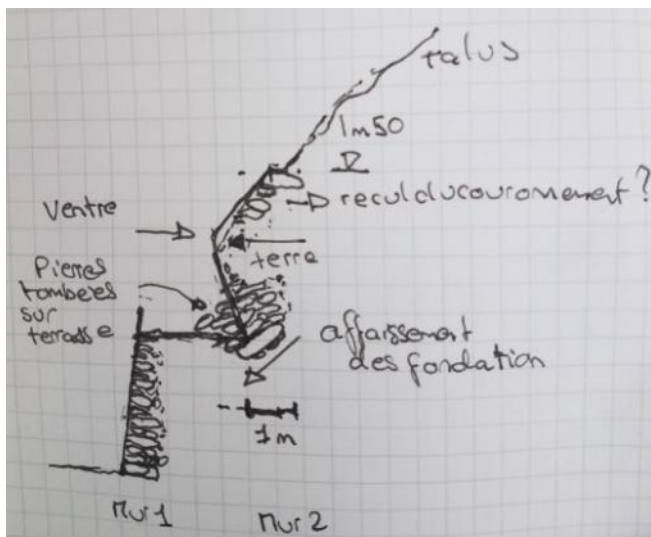
Le deuxième mur, d'un linéaire de 24,5m, est plus difficile à appréhender car l'effondrement du mur rend la lecture du mur compliquée. Sa hauteur varie entre 0,8 et 1,3m, surplombé par un fort talus.

- Le terrassement et déblaiement montre que la hauteur du mur d'origine était de 1m50 au lieu de 1m30 prévu. La hauteur totale est arrêtée à 1m30 par manque de pierre.

Fig18 : Coupe sur l'état du mur

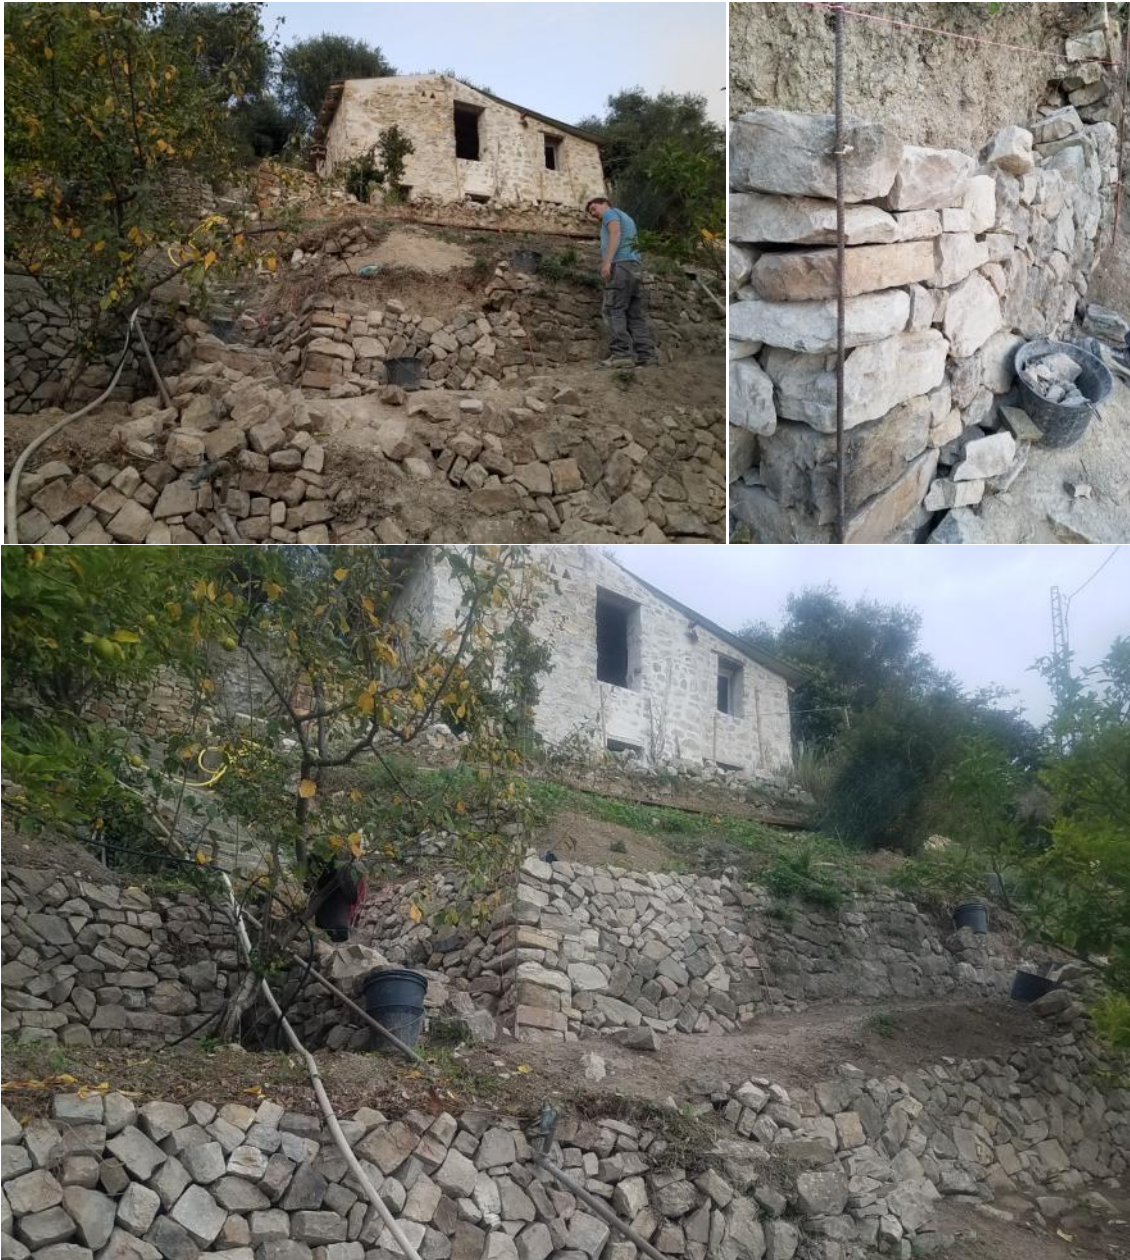
- Le déblaiement montre que les fondations du retour du mur sont compris dans la largeur actuelle de l'escalier. Il est décidé avec Sophie et pour des raisons techniques de reconstruire le mur sur les fondations d'origine et donc de réduire la largeur de l'escalier.

Fig. 24 à 26 : Reprise de l'angle côté escalier

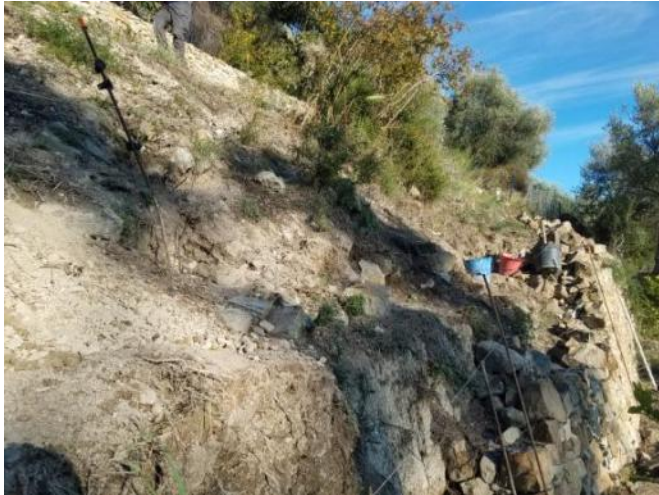
- L'éboulement du mur a créé un "accès" existant en rampe abrupte. Après le déblaiement on se rend compte que le talus est bien trop haut pour laisser un simple accès (1,20m de haut). Il n'est pas prévu de faire un escalier. Sophie tient à avoir un accès central. Nous proposons de poser 3 marches volantes.

Fig. 27 : Etat d'origine de l'accès

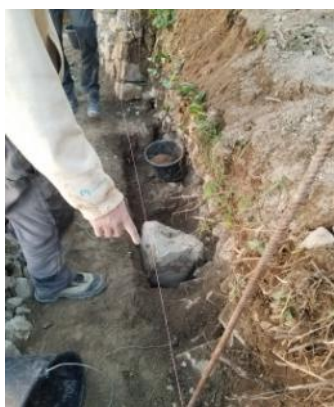
- Pour cette partie du mur, nous récupérons que très peu de pierres dans le talus. Nous le remontons donc au minimum avec une reprise de fondation dans la partie centrale. Le talus le surplombant reste abrupte et le mur peu épais.

Fig. 31 : Reprise des fondations

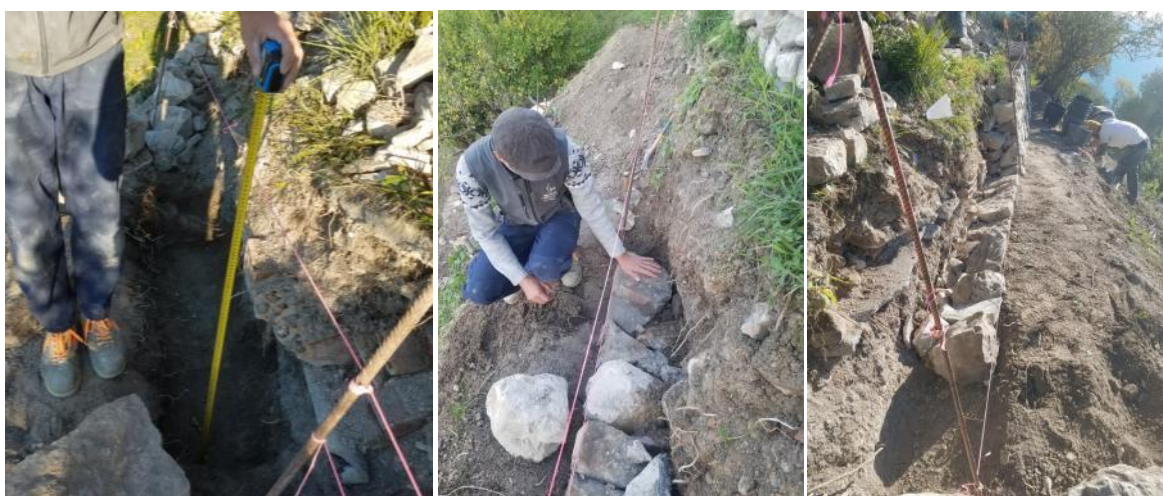
Le mur 4 constitue le mur de soutènement de la terrasse de la maisonnette. Construit par un précédent maçon, un mur de parement est monté sur des IPN posés au sol. Le mur a un linéaire de 12,5m et il est peu épais (environ 0,4m), soit 4,6m³.

- Démontage du parement
- Déblaiement jusqu'à retrouver un bon sol
- Création ou reprise de fondation selon les endroits
- Appareillage sur environ 0,9m de hauteur
- Couronnement à niveau avec des pierres profondes.
- Terrassement pour récupérer le niveau de la terrasse

Fig. 34 à 36 : Recherche du bon sol, fondations et appareillage
