Observations sur l'aménagement paysager d'un refuge forestier du domaine du Sapet à La Bâtie-Neuve dit « la maison des fées » (Hautes-Alpes).

Association ‘une pierre sur l'autre’
Louis Cagin

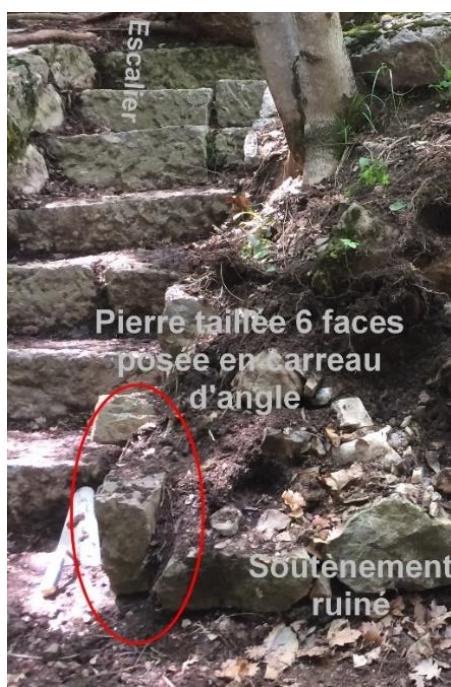
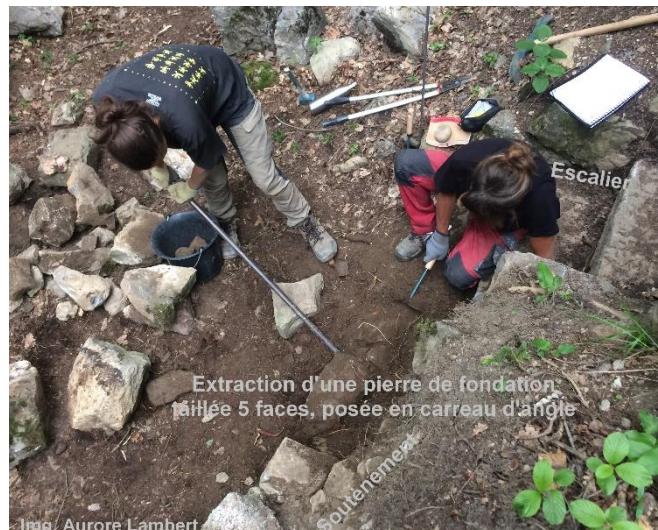
- des pierres dures et froides de calcaire de différentes origines, incluant des modules de « marbre de Guillestre ». Toutes sont taillées cinq à six faces et appareillées à joint vifs. Elles composent les escaliers, marches et rambardes. Il est probable que ces escaliers aient été installés sans concertation avec les équipes maçonnant les murs de l'aménagement car ils coupent leurs appareillages de façon hétérogène. Ainsi les pierres de fondation des rambardes, parfaitement taillées, ont été placées en carreau au niveau de leur jonction avec le linéaire de soutènement et sans y être alignées., Pose qui peut expliquer que ces parties n'aient pas tenu dans le temps et qu'elles soient entièrement ruinées aujourd'hui (fig. 4 & 5).

Les modules ont alors, ici, été repris et appareillés par des tailleurs de pierres afin d'obtenir des appareillages à joints vifs.
Fig. 4 & 5 : pierres taillées posées en carreau en fondation de l'angle rambarde et soutènement.

L'appareillage des escaliers est en pierres taillées et réalisé à joints vifs. Les pierres de parement des rambardes ont été maçonées avec un appareillage interne minimal se réduisant à une autre épaisseur de pierre. Cette pose n'a pas résisté au temps à l'exception d'un module ou deux tenus par la pousse des racines. Les marches pour leur part sont toujours en place.

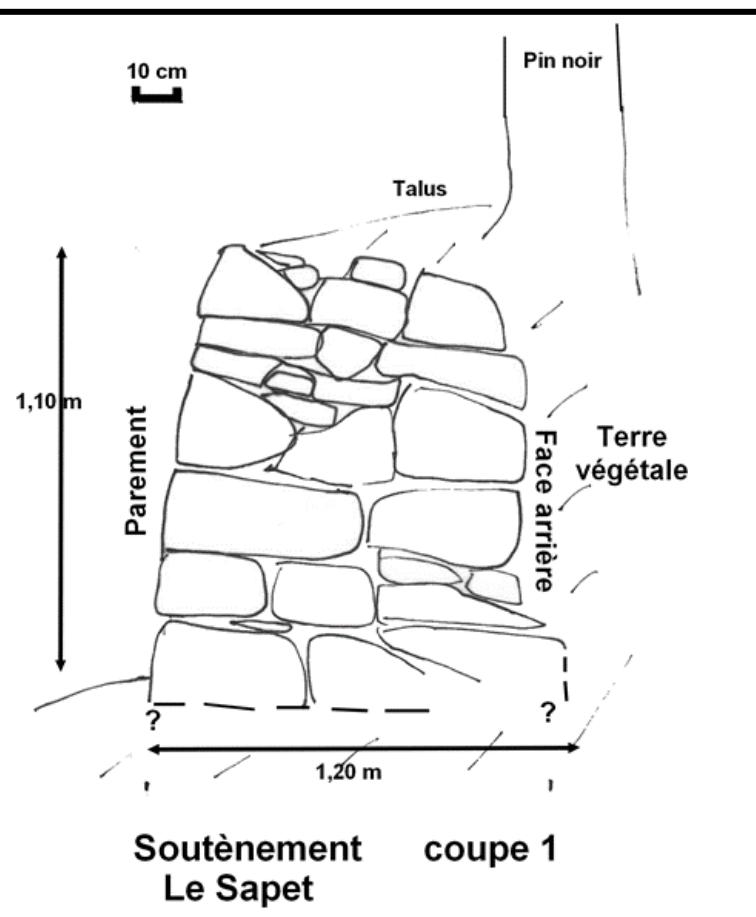
Fig. 10 : vue en coupe du mur- (croquis Esteban Auzende, fabien Plazy, Tony barreault).

Les soutènements restaurés sont de facture homogène. Ils ont révélé une coupe de mur inscrite entre deux faces dressées. Une face de parement appareillée de module de calcaire froid grossièrement repris par action de taille, une face arrière de modules mélangés éclats et « résidus » de calcaire froid et calcaire marneux impropre à la reprise.

La proportion hauteur largeur des murs indique des murs plus larges que haut, appareillés sur toute leur épaisseur. La face arrière directement en contact avec le sol, non poursuivie par un espace de drain.

Les fondations sont très peu profondes. Elles reposent sur un sol végétal stable où l'on note la présence de nombreux graviers roulés. Ce qui nous a d'abord fait penser à la mise en place d'un drain de fondation mais qui semble plutôt être le sol initial issu de la moraine glaciaire. Elles ont bien tenu dans le temps malgré leur faible profondeur, nous n'avons dû intervenir à leur niveau que pour une seule des brèches restaurées (en coupe 2, et à l'exception de l'escalier).

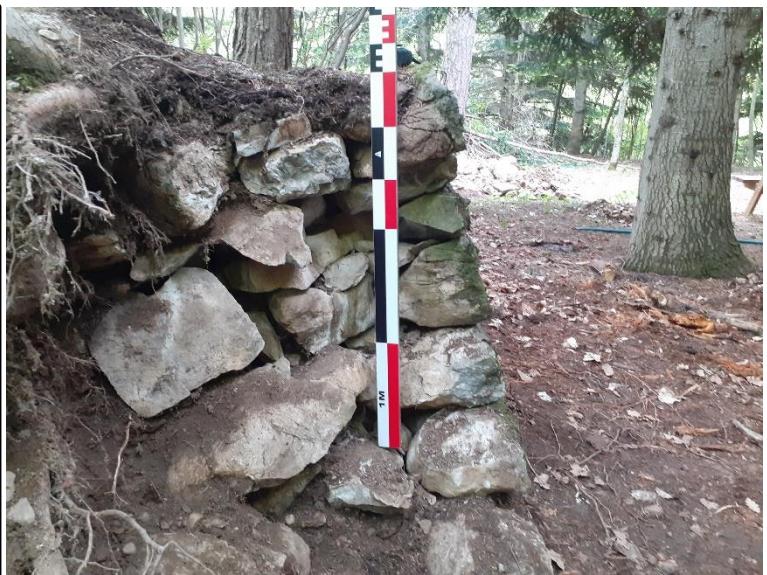
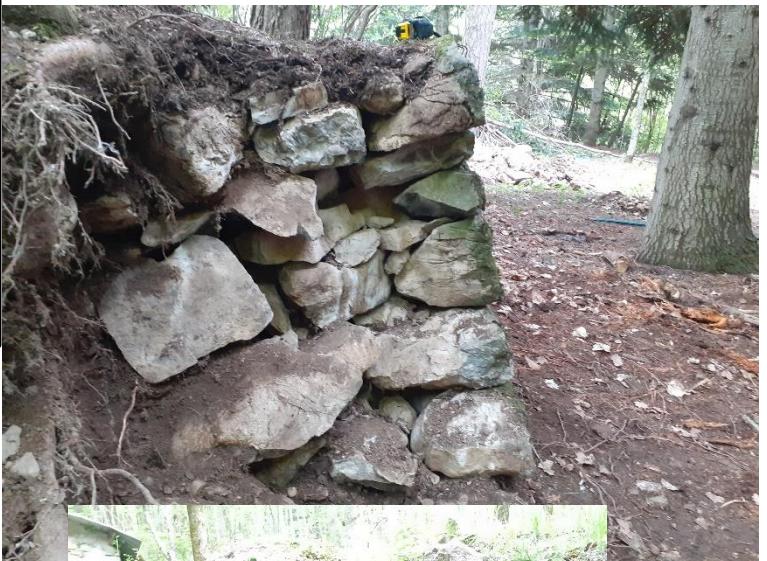
Fig. 11 et 12 :vue en coupe.

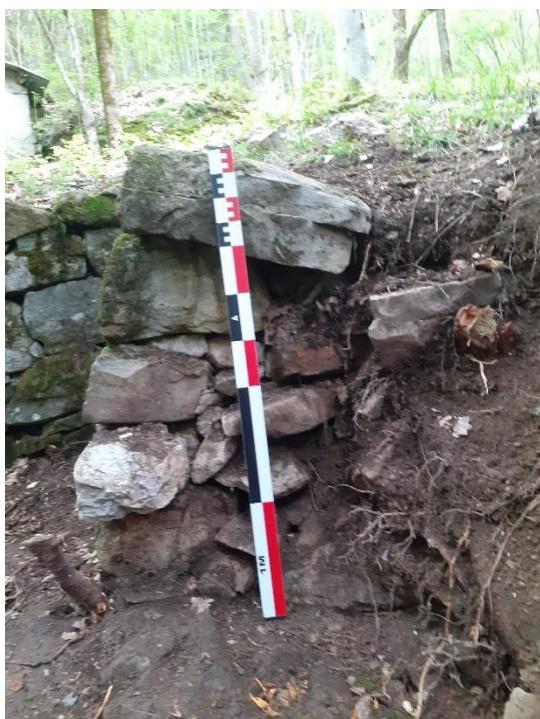
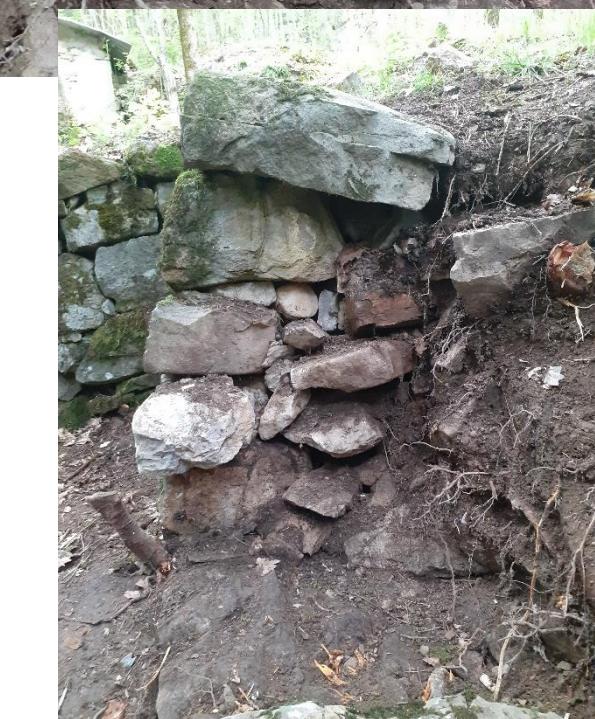
Fig. 13 et 14 :vue coupe opposée de la brèche.

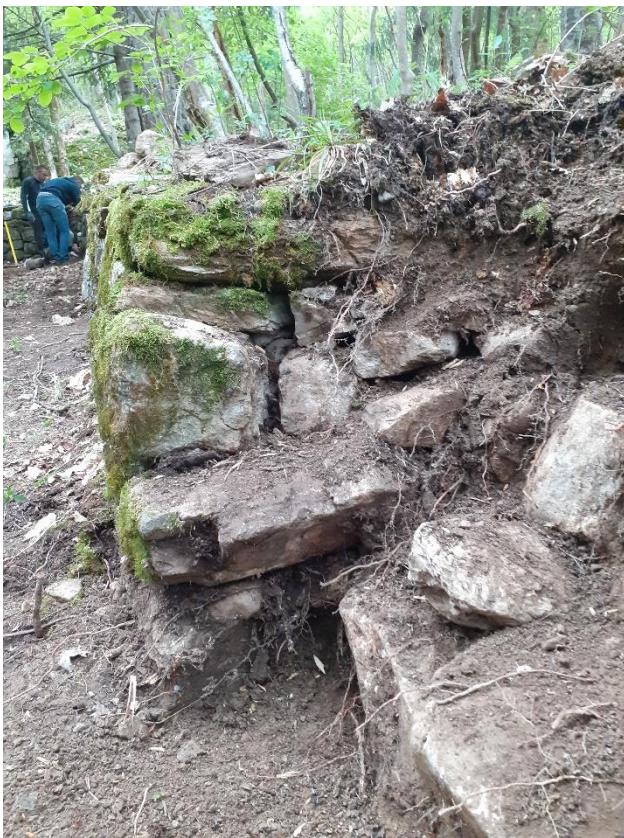
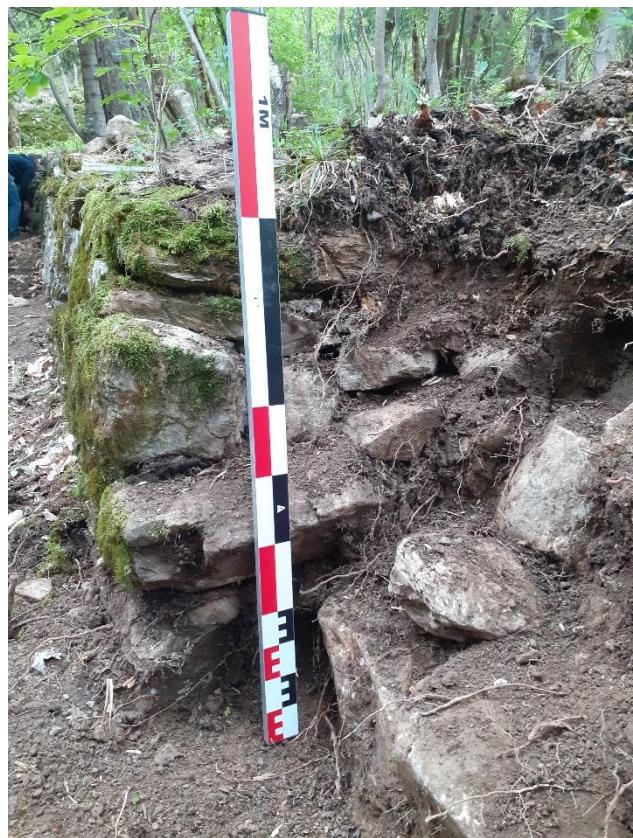
Fig. 15 et 16 : vue coupe mur 2.

Les observations et analyses ont permis de restaurer les linéaires ruinés dans le respect de leurs principes techniques originels. Les fondations au niveau de la coupe 2 ainsi que celles des angles de l'escalier ont pour leur part été reprises pour ne pas reproduire la pathologie qui a entraîné la ruine des appareillages à leurs niveaux. Cela a aussi été le cas pour les linaires restauré en 2022.

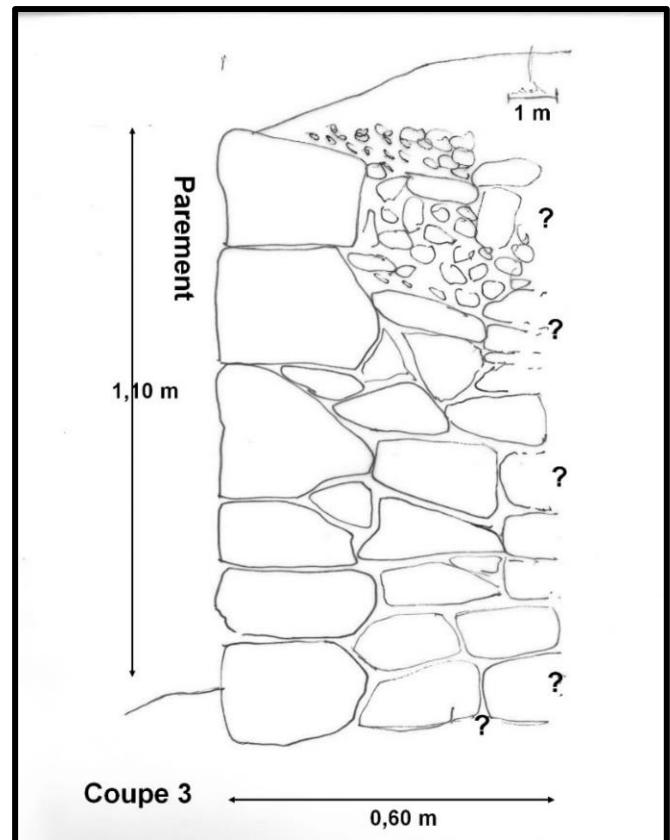
Fig. 18 : coupe mur 3 (croquis Émilie Riperto, Aurore Lambert, Christine Billet).

Cette portion de soutènement n'est pas alignée avec l'autre partie. Elle est également presque totalement ruinée à notre arrivée, ses fondations ont glissé. Lors de son installation le fond de forme n'a certainement pas atteint une couche stable du sol géologique. Il semble également que le linéaire est sur le chemin de l'eau et barre son écoulement dans la pente.

La coupe révèle d'ailleurs un drain très profond que nous n'avons pas terrassé. Le talus initial doit être plus profond en retrait et ce drain comble l'espace entre le mur et ce talus.

Ce linéaire est appareillé avec un mélange de pierres issues des deux autres zones. Ce qui laisse à penser que sa construction est postérieure ; soit comme partie reprise lors de l'installation des escaliers ; soit comme partie restaurée ultérieurement.

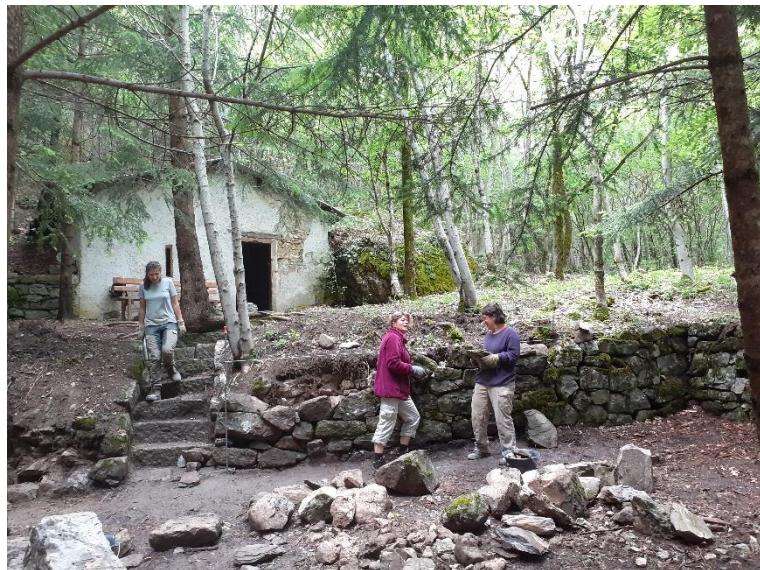
Fig. 20 : restauration du soutènement du haut de l'esplanade.

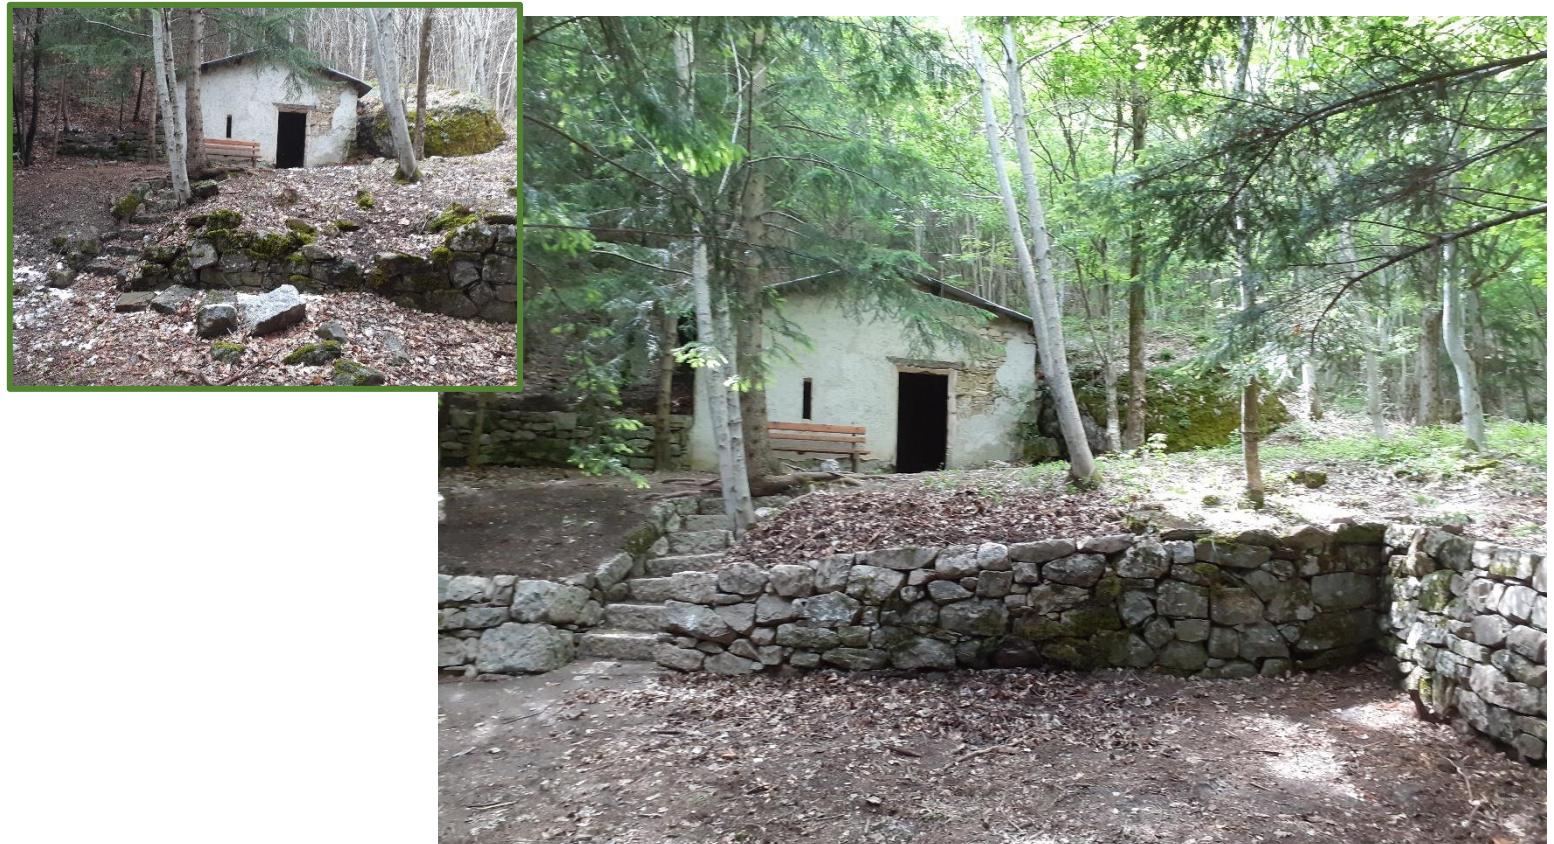
Fig. 21 : escalier et soutènements restaurés.

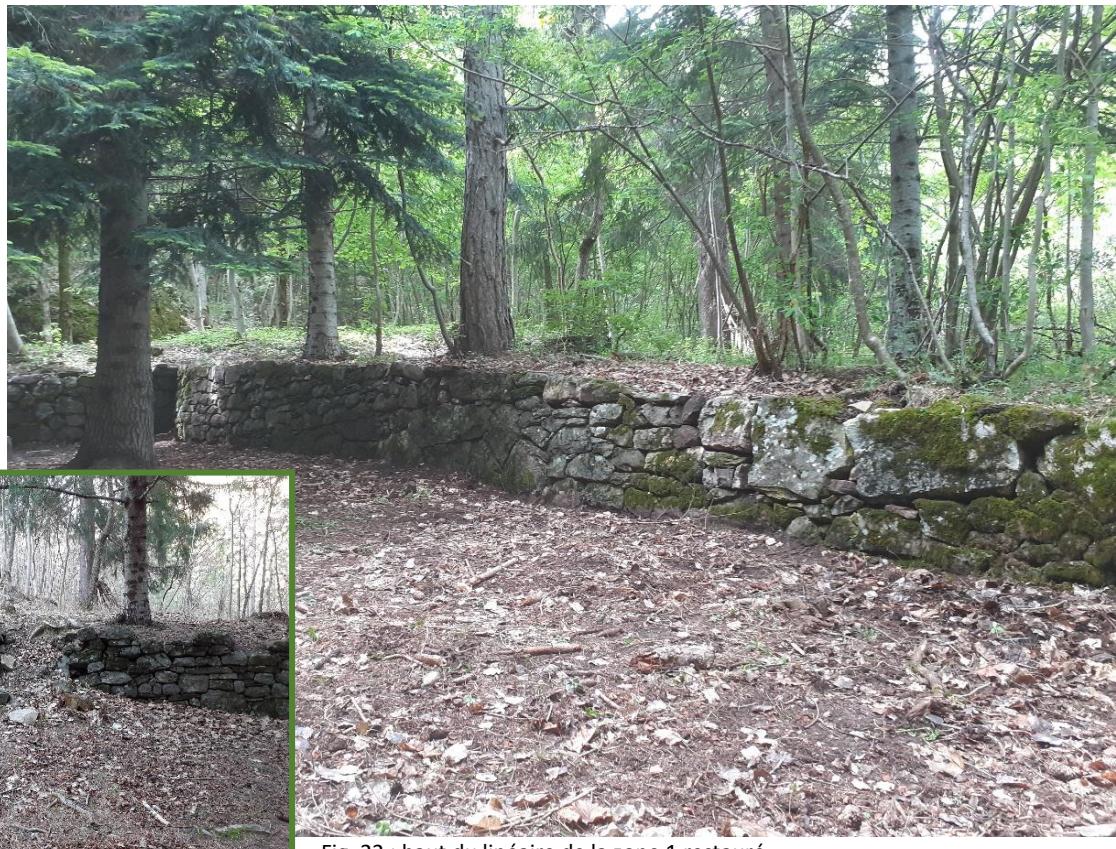
Fig. 22 : haut du linéaire de la zone 1 restauré.

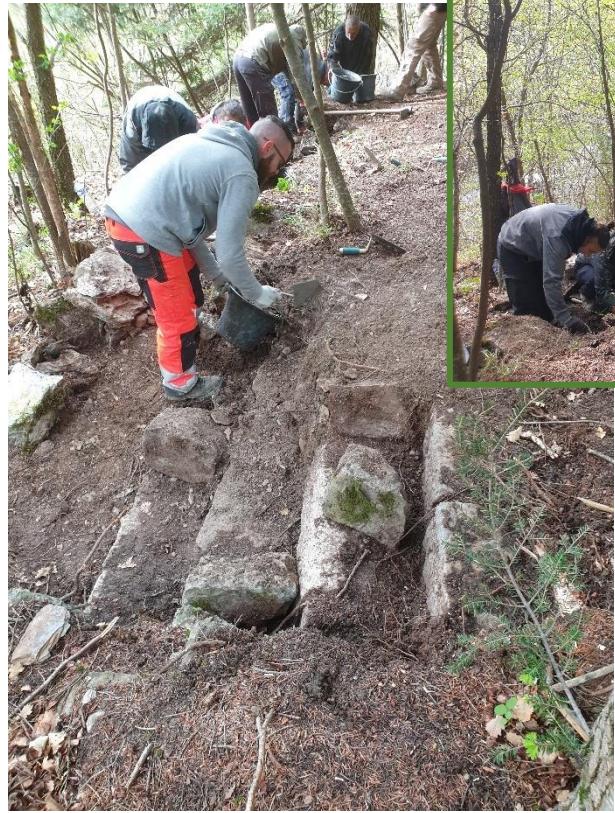
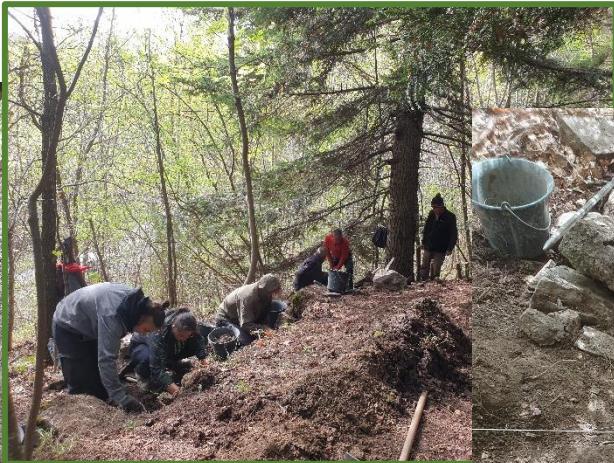
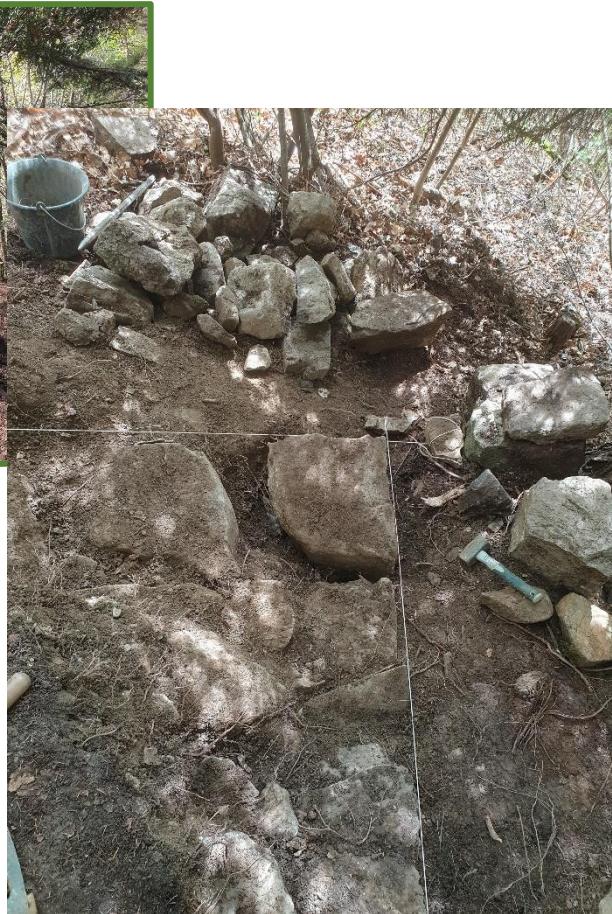
Fig. 29 à 31 reprise du soutènement du bas de l'espalade en 2022.

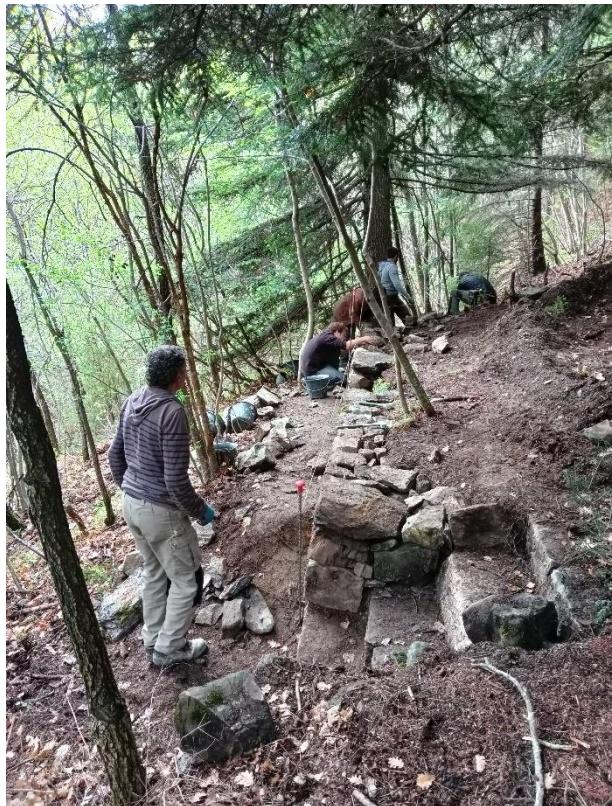
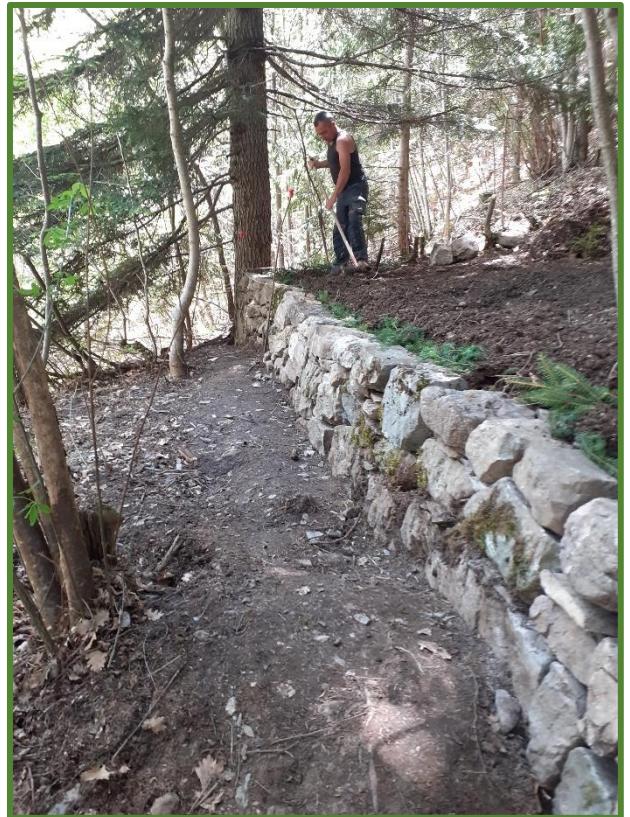
Fig. 32 & 33 : montage et finition du mur de soutènement du bas de la platebande (images Joël Catinot et Romain Cluzel).

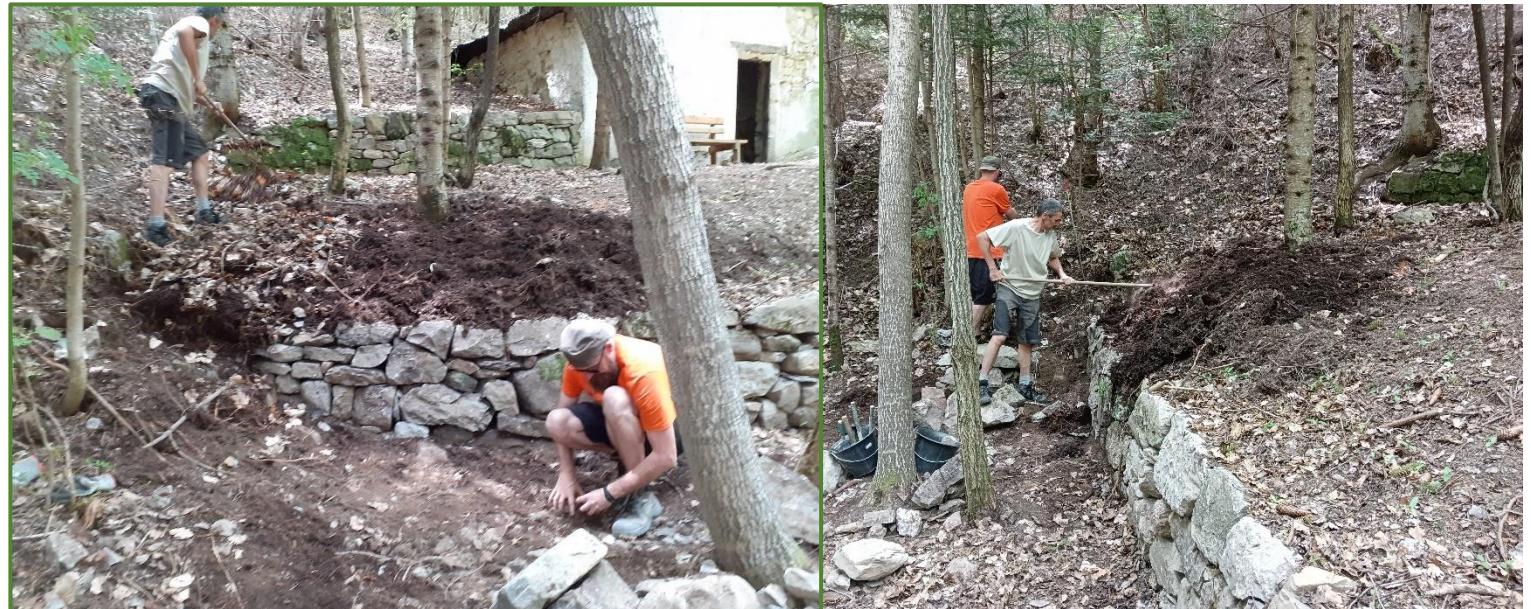
Fig. 34 & 35 : restauration de la fin du mur en haut de la paltebande (images Joël Catinot et Romain Cluzel).
