Compte-rendu de restauration d'un mur de soutènement en pierre sèche à Saint-May (Drôme)

L. Cagin, Une Pierre Sur l'Autre, PS0111-t2988, 2023-09

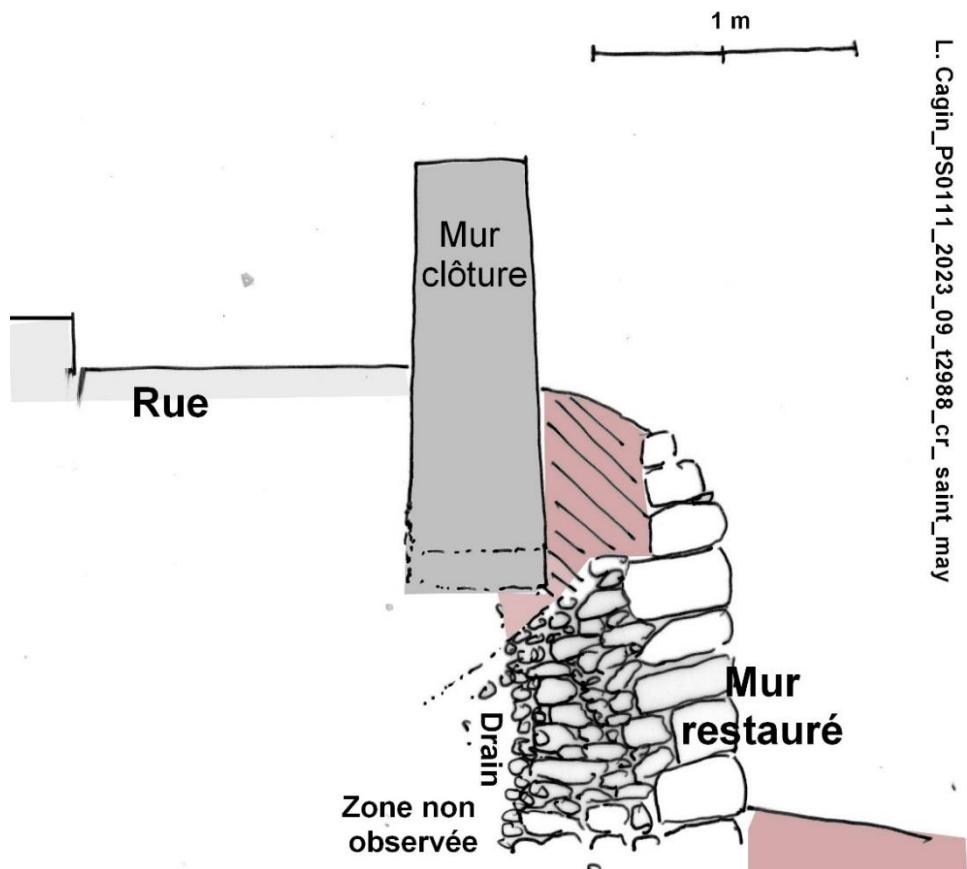
Fig. 2 : coupe du mur de soutènement restauré

Sa coupe révèle un mur appareillé en modules moyens (de 5 à 20 kg), sur une profondeur de 80 centimètres, poursuivi par un drain de cailloutis certainement relativement profond. Le profil du soutènement ainsi que son organisation interne révèlent que son installation a eu lieu avant l'apport du sol qu'il soutient. Ce dernier a donc été déposé après sa construction. Le mur est fini par une arase et est surmonté et couronné par un talus de sol cultivable. Il est, à ce titre, typique des murs destinés à l'installation de terres agricoles en coteau et témoigne donc de l'organisation et de l'usage traditionnel et historique du coteau.

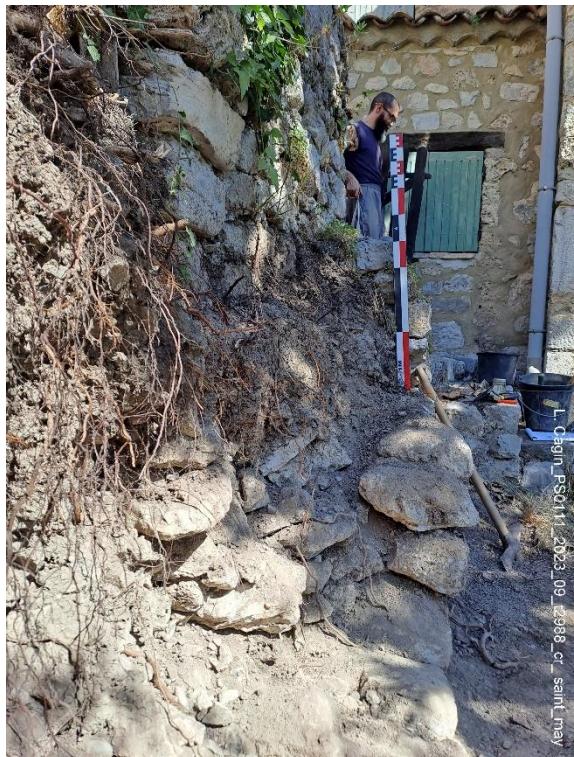
Lors du terrassement de la partie gauche du linéaire, nous avons découvert les restes d'un ancien mur de soutènement. Une à deux assises affleurantes au niveau des fondations étaient axées différemment du parement du mur actuel (en pointillé sur la fig. 6).

Fig. 3 : vue coupe du mur lors du terrassement
Fig. 4 : vue face lors du terrassement

Nous n'avons pas dégagé cette portion, avons dû enlever l'une des pierres pour construire notre mur. Nous avons recouvert ces vestiges et les avons inclus dans notre ouvrage sans plus d'investigation.

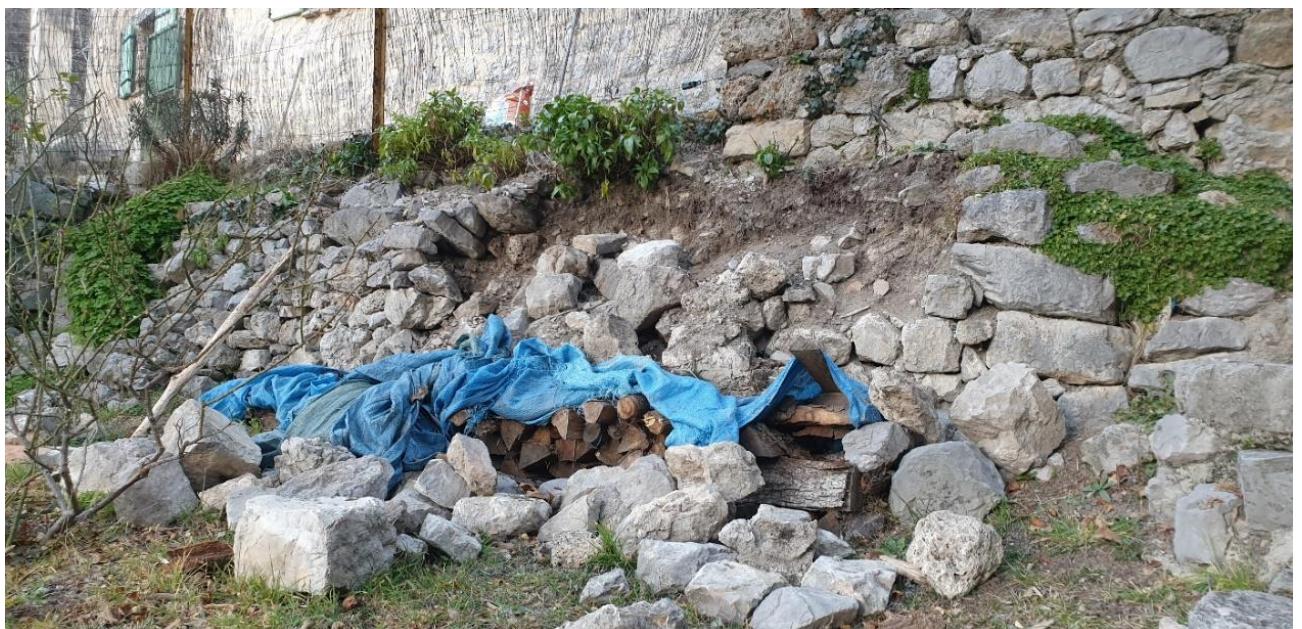
Fig. 7 : le mur effondré

Le mur était partiellement effondré. Notre terrassement a découvert que trois pierres de « fondation » basculées vers l'avant étaient à l'origine de cette ruine partielle. Nous leur avons redonné du pendage avant de reconstruire le mur. Cette action a été l'occasion de découvrir que le mur se poursuivait plus profondément dans le sol et que nos pierres de « fondation » reposaient sur d'autres dans le même alignement. Nous ne sommes cependant pas intervenus plus bas et n'avons pas touché à ces pierres enterrées profondément.
