# Éléments d'observation : cabane des Clots à Dormillouse (Hautes-Alpes)

**Observations effectuées dans le cadre du C. A. P. Ouvrier Professionnel Restauration du Patrimoine, centre de formation Le Gabion, du 19 au 23 Juin et du 14 et 15 septembre 2023. Module pierre sèche**

Références de l'article : L. Cagin, *Cabane des Clots à Dormillouse (Freissinières - Hautes-Alpes)*, [Une Pierre Sur l'Autre](#), 2023-06-t2926-PS0070, juin 2023.  
Sauf précision les illustrations sont de l'auteur, les transcriptions des graffiti de C. Noury et L. Cagin

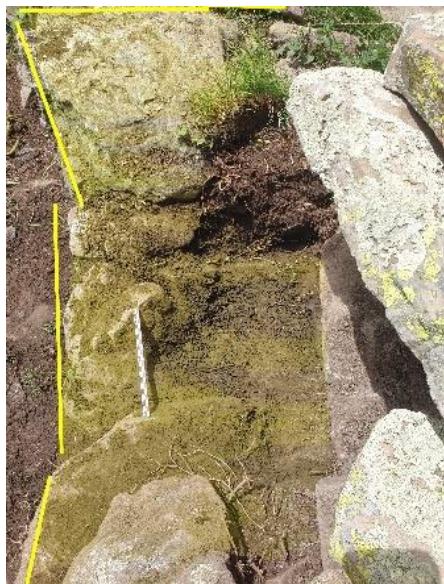
*Fig. 2-3 : angle Sud-Est décaissé*

Le seul endroit où nous sommes intervenus à leur niveau se situe à l'angle Sud-Est, nous y avons décaissé le sol de façon très superficielle<sup>7</sup> en laissant en place les appareillages et en nous limitant à en décaper la surface. Cela nous a permis d'observer que les appareillages étaient entièrement colmatés (Fig. 2-5). Nous y avons ensuite repris appui pour renforcer l'angle qui s'est affaissé.

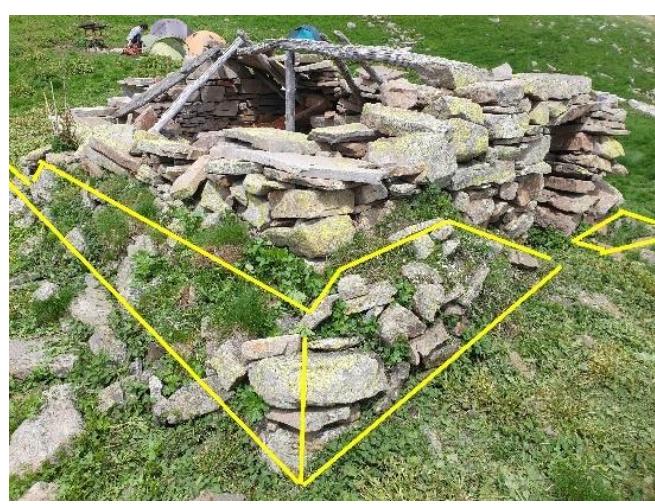
*Fig. 2-4 : proto aménagement vue angle sud-ouest*

- Au niveau du mur Ouest, un linéaire nord résiduel semble présent sur une à deux assises encore en place. C'est à l'angle des murs Ouest et Sud que l'appareillage est le plus identifiable, parementé et en élévation sur cinq à six assises (Fig. 2-4).

Ces appareillages sont très déstructurés et sujets à de nombreux affaissements. Ils sont composés de pierres brutes et irrégulières provenant de la moraine glaciaire alentours. Ils s'adaptent aux formes brutes et irrégulières des pierres, ce qui génère un opus aux assises irrégulières avec des pendages latéraux.

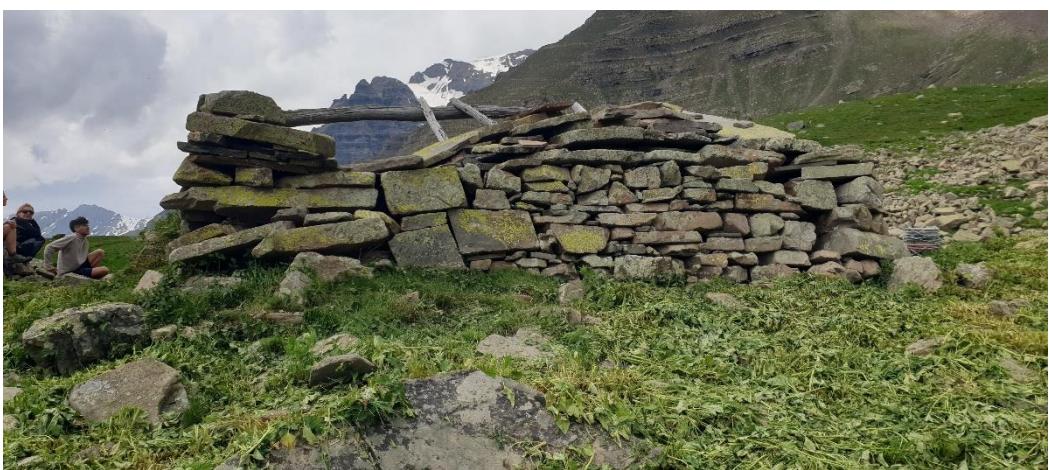
*Fig. 2-5 : vue façade Est*

Nous n'avons pas relevé la face extérieure du mur (Fig. 2-5). Il est fort probable que ces deux faces correspondent à des moments différents de construction.

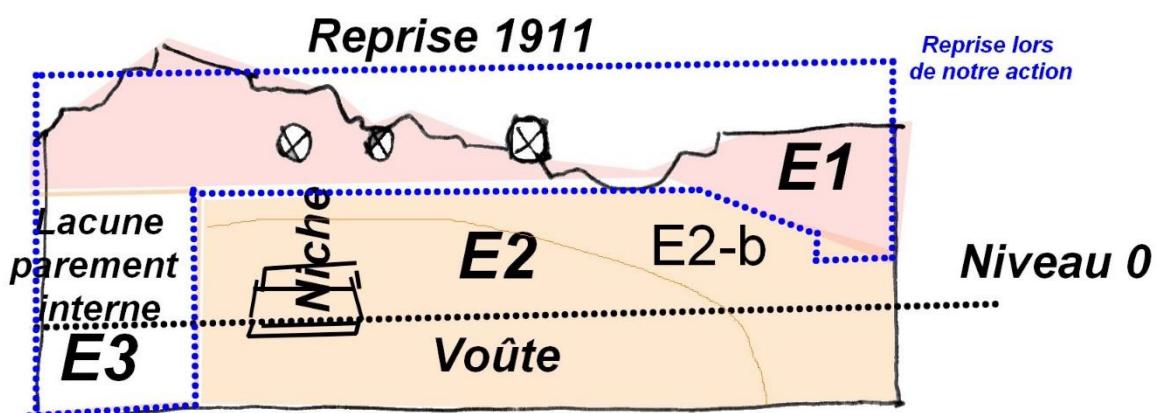
Fig. 2-6 : relevé du mur parement interne

2- Sur cette fondation est appuyée la partie basse du mur Est (E2 sur les plans et élévations). Le parement interne de ce mur (E2) dessine un départ de voûte. La vue en coupe de l'appareillage, permise par l'effondrement au niveau de la lacune du fond de la cabane (E3), confirme que cette pose est structurelle et non issue d'un éventuel affaissement.

3- Le mur voûté est réhaussé par un mur droit que nous indiquons en E2-b et E1 sur la figure 2-6. Mur transformant la cabane dans sa forme actuelle, devenu gouttereau et permettant la mise en place de la charpente supportant la couverture à deux pentes.

Entre cette réhausse et la partie voûtée, une portion de mur droit, que nous avons nommé E2-b en Fig. 2-6, indique une reprise ultérieure à la ruine de la voûte. Ce qui projette la ruine de la voûte à un état très antérieur de la cabane dans sa forme actuelle (avec charpente et couverture en lauze), la restauration de 1911 ne faisant que restaurer cet état.

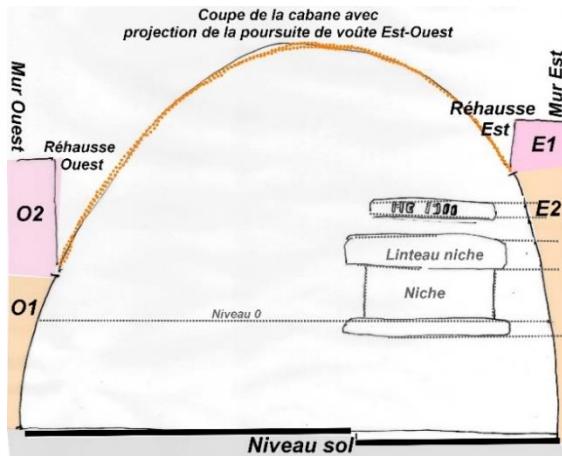
Fig. 2-7 : Tracé hypothétique de la voûte

À l'instar du mur Est, la partie intérieur Sud du mur Ouest garde trace d'une élévation en appareillage voûté (O1 sur la figure 2-7). Ce qui permet de poser l'hypothèse d'une cabane voûtée antérieure à celle d'aujourd'hui. Nous avons dessiné l'éventuelle voûte à partir des relevés effectués lors de notre intervention en Fig. 2-7.

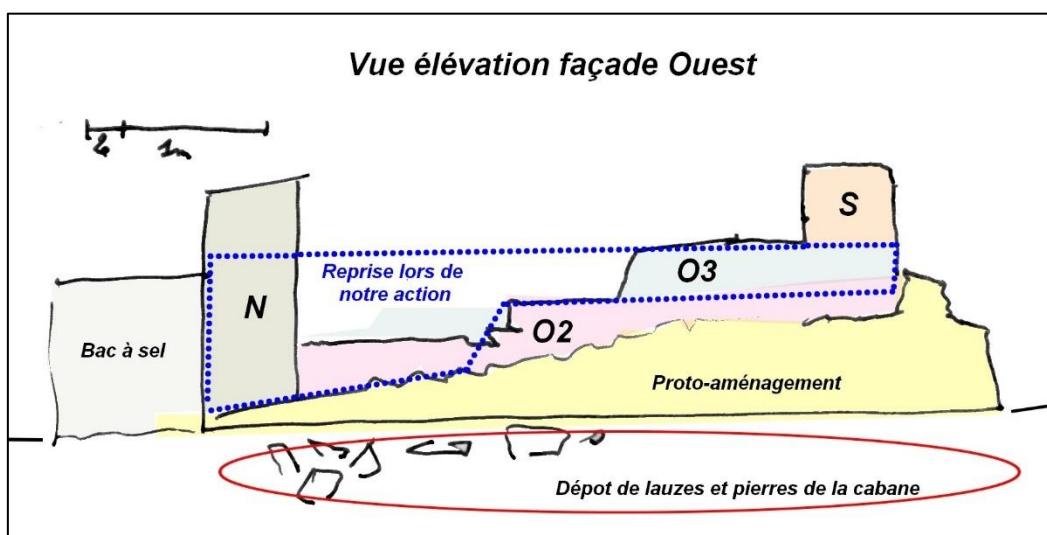
Fig. 2-9 : Analyse chronologique des appareillages façade Ouest

Nous avons noté une réhausse très grossière du mur (O3 en Fig. 2-9) qui semble être un rangement contemporain des pierres du toit de lauze effondré.

Nous sommes intervenus sur le linéaire Sud de ce mur au niveau de l'angle. Nous avons également largement repris sa portion Nord dont les fondations s'étaient affaissées, côté intérieur. Cette action ne nous a malheureusement pas, là encore, permis d'affirmer quoique ce soit sur les liaisons ou successions entre les trois périodes du bâti, et notamment sur l'interface fondations du proto-aménagement / appareillages de la cabane actuelle.

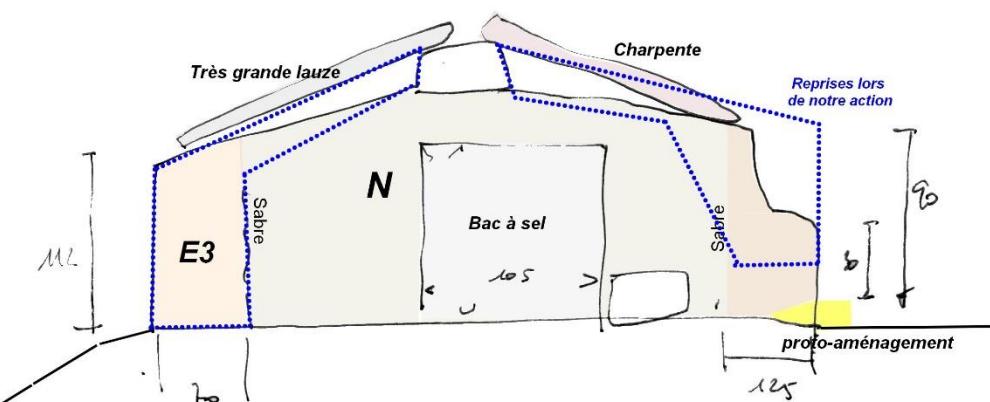
Fig. 2-11 & 2-12 : Vue avant travaux et Analyse chronologique des appareillages façade Nord

Il s'agit d'un mur pignon de la cabane actuelle. Les sabres, observés aux l'angle Est et Ouest, confirment que ce mur est construit indépendamment des murs gouttereaux. Ce qui est un rappel de la configuration de la cabane de l'Hivernet. Ses moellons sont panachés mais avec une plus grande proportion de blocs de grés parallélépipédiques. Son appareillage est régulier mais sans atteindre la régularité d'assise de la partie voûtée.

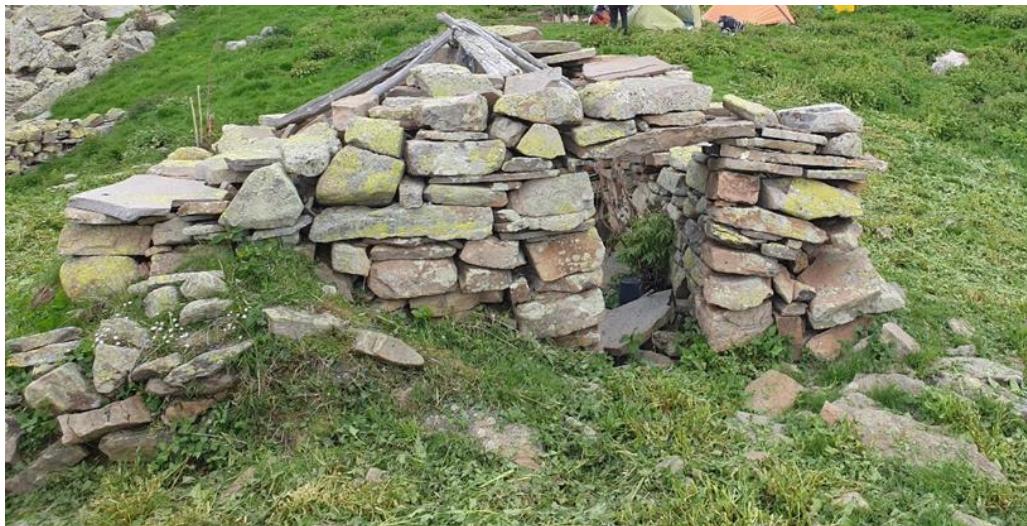
Fig. 2-13 : Vue façade Sud avant travaux

Il s'agit d'un mur pignon de la cabane actuelle. Nous n'y sommes pas intervenus à l'exception de sa réhausse et de la reprise de l'angle Est au niveau de la porte et de ses linteaux. À l'instar du mur Nord, ses moellons sont panachés et ses appareillages construits en assises régulières. L'observation de ses angles, intérieur et extérieur, avec le mur gouttereau Ouest ne permet pas d'affirmer de chronologie de construction.

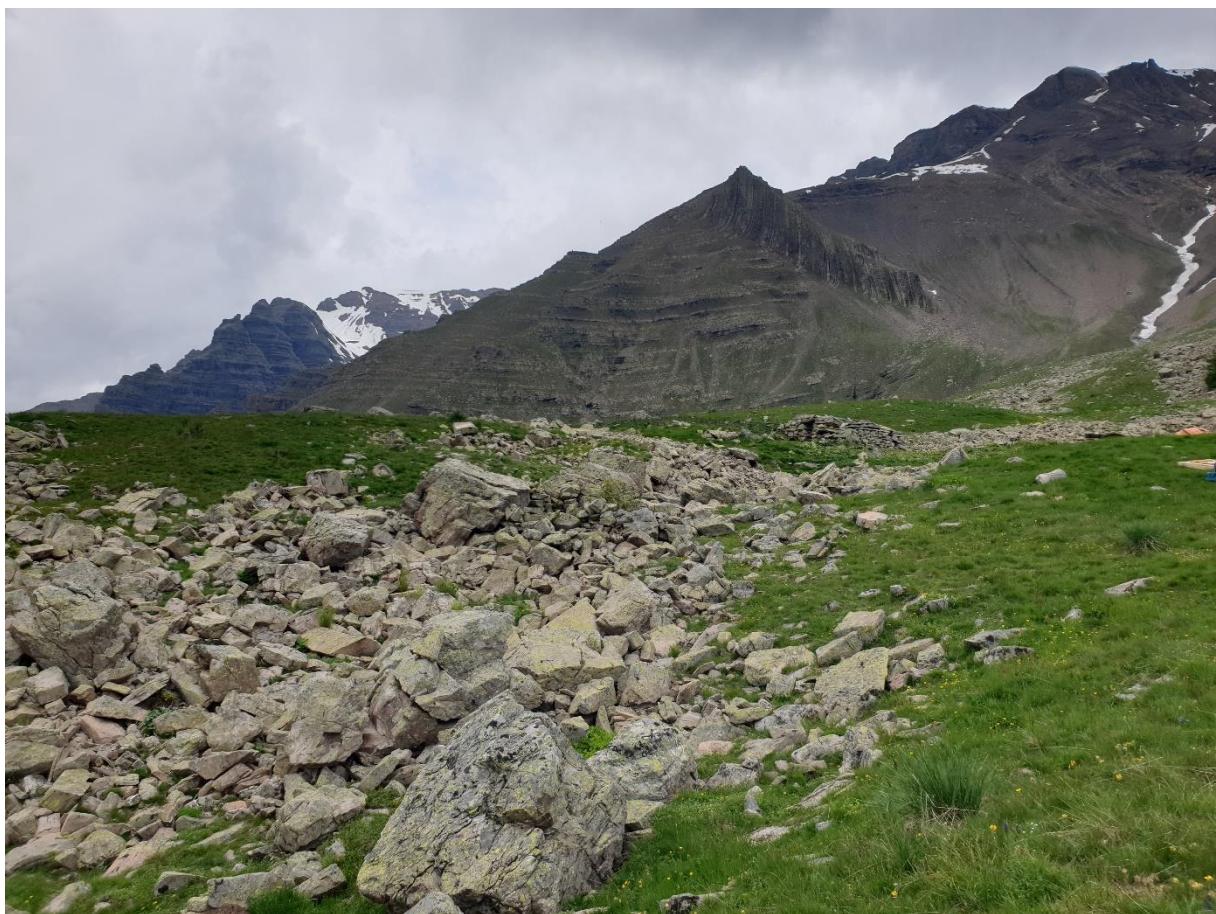
*Fig. 3-8 : vue d'ensemble du Chaos sous la cabane*

- Au Sud, du fait de la porte d'entrée, seule sa portion Ouest est clairement identifiable. À l'angle des murs Sud et Est, il est possible de lire l'appareillage en fondation de la cabane actuelle sur une à deux assises (Fig. 2-3). Ce qui participe de l'impression de surplomb du bâti dans la pente (Fig. 3-8).

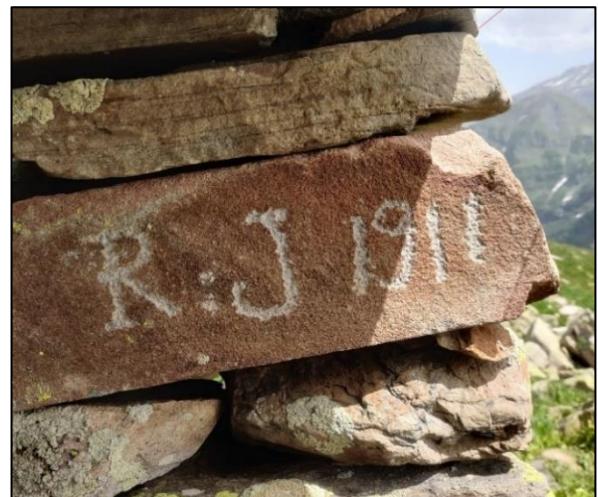
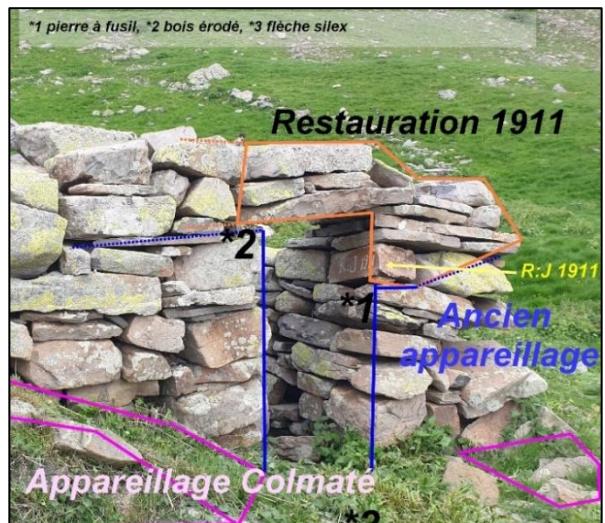
*Fig. 4-1 : graffiti Jean Reymond / Fig. 4-2 : restauration Jean Reymond*

L'un de ces graffiti a été gravé par Jean Reymond (188 ?-1970) en 1911 à l'entrée de la cabane<sup>10</sup>. La pierre marque clairement le point de restauration, et donc de ruine, de la cabane au tournant des XIX<sup>ème</sup> et XX<sup>ème</sup> siècles. Elle localise la reprise d'appareillage sur une base ancienne. Elle atteste d'un effondrement au niveau du linteau. La reprise est analysable par différents facteurs<sup>11</sup> :

- le choix des pierres utilisées par Jean Raymond sont des lauzes issues de l'effondrement du toit (Fig. 4-2),
- la différence flagrante de l'appareillage et de la main de pause entre les deux niveaux.
- les joints entre les pierres de la réhausse totalement vides, contrairement à ceux inférieurs, colmatés par différents matériaux et qui indiquent le temps et l'usure. On y a d'ailleurs retrouvé des artefacts dont un silex qui semble une pierre à fusil (Cf. artefact n°36). Accessoirement, ce repère de restauration nous permet d'attester de façon certaine la date de construction de la cabane d'avant le XX<sup>ème</sup> siècle. Nous avons référencé ce graffiti de la lettre A.

<sup>11</sup> Cet appareillage n'est plus en place aujourd'hui. Lors de la restauration, cette partie s'est effondrée et a dû être purgée, nous avons néanmoins remis la pierre gravée à sa place par la suite.
