## *Chantier participatif calade à Rosans*

Réf. Doc : L. Cagin, UPSLA-PS0017-2023-09-t2989

Le chantier a été effectué en 2023. Encadré par L. Cagin, il a été suivi par 5 personnes et a restauré une portion de 25 m<sup>2</sup> de la rue du Barry, aménagée par une calade historique, gérant la pente par des pas d'âne.

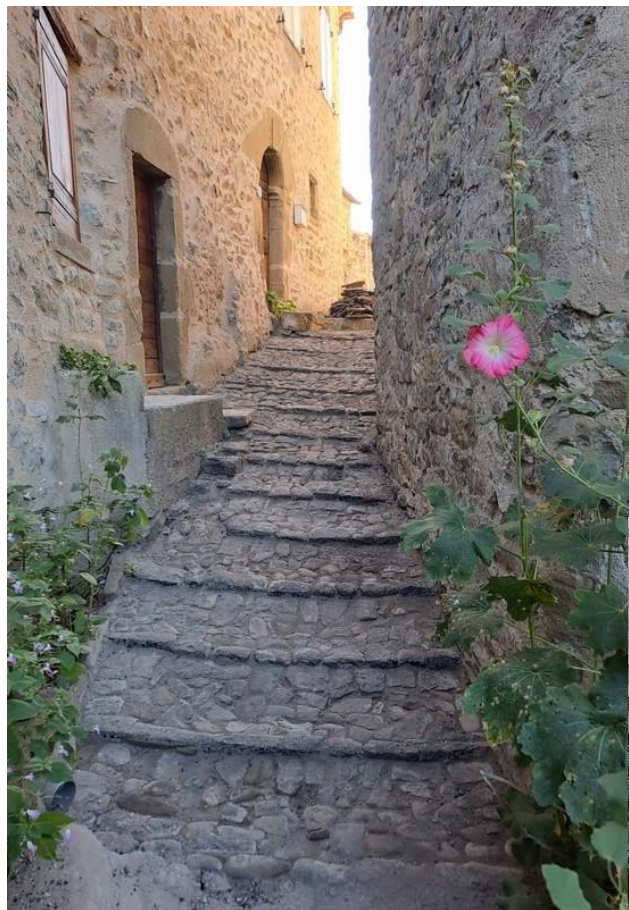
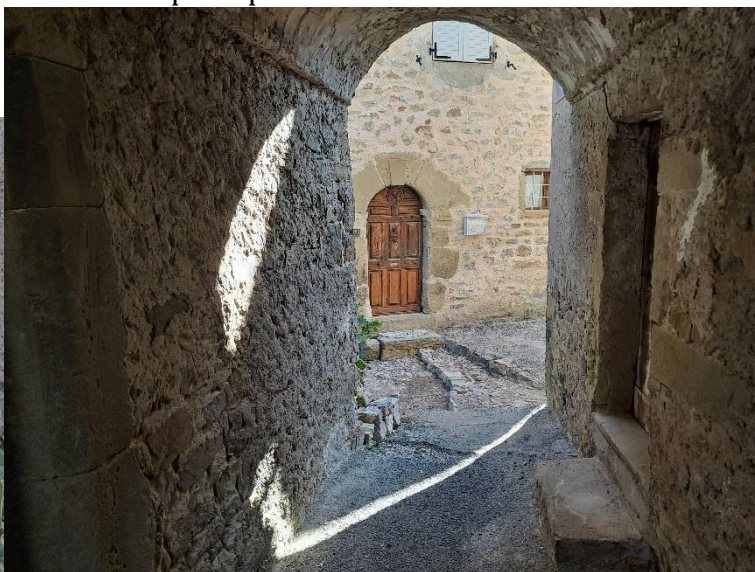
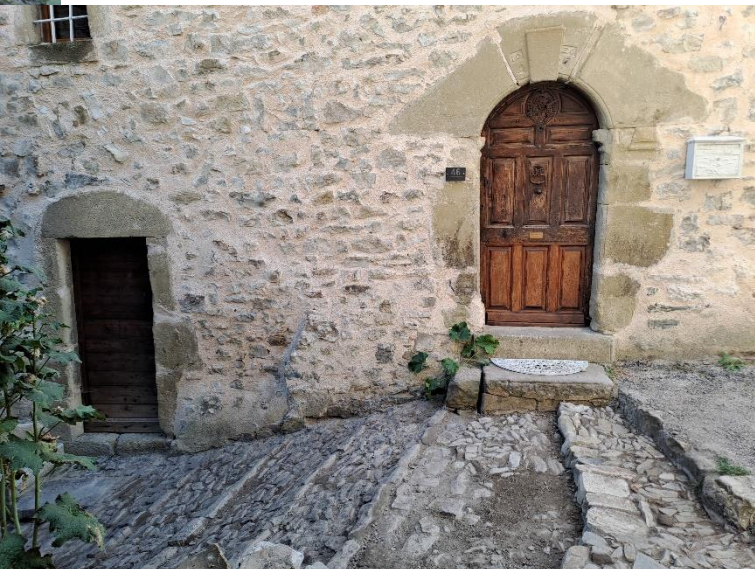
Fig. 4 à 6 :

*Vue de la portion de calade restaurée à l'issue de l'action.*

- 1/ bon état et qui ne nécessitent qu'une réparation partielle et très ponctuelle comme ce fut le cas pour la portion en pente de la rue du Barry que nous avons découverte (fig. 4).
- 2/ en état mais plus fortement déformées ou usées, comme c'est le cas pour la descente de la tour (Fig. 12)
- 3/ partiellement disparues ou déstructurées suite à des fouilles pour effectuer des travaux sur les réseaux ou de voirie, comme ce fut le cas pour les deux derniers pas d'âne restaurés.

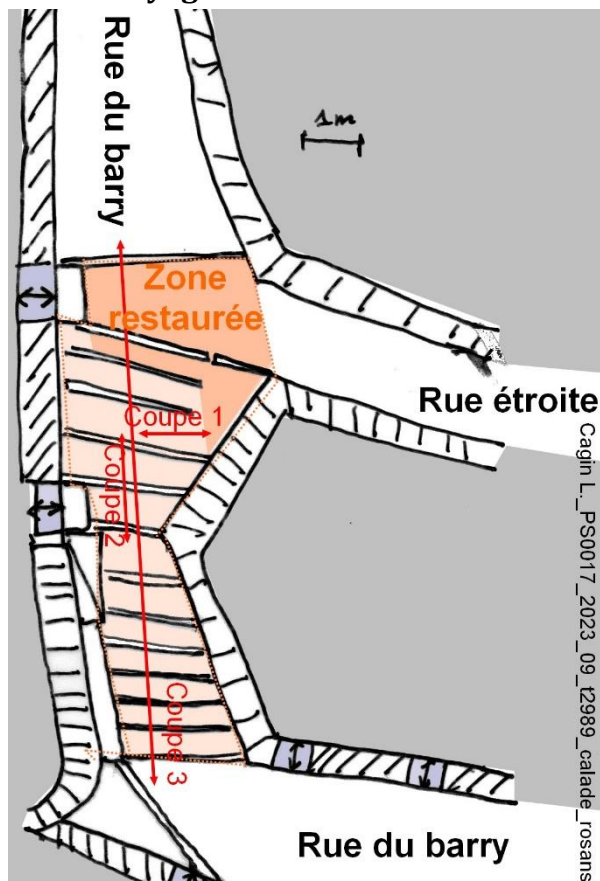
Fig. 7 : zone d'intervention et localisation des coupes

Le linéaire restait en très bon état général et nous n'avons eu à intervenir que très ponctuellement sur des pierres de pas d'âne et sur un affaissement de marche. Nos principales interventions ont concerné l'intersection avec la rue étroite dont les niveaux ont été remués lors de travaux (Fig. 7). À ce niveau-là, nous avons dû adapter la calade historique à la réhausse de l'amont de la rue du Barry qui entraînait une marche trop haute. Pour permettre un cheminement piéton adapté, nous avons divisé l'ancien giron en deux portions caladées et installé un pas d'âne afin de gérer le gap.

Ces travaux ont nécessité un terrassement allant ponctuellement jusqu'au fond de forme de la calade initiale. Nous avons profité de cette action pour contextualiser une récolte d'artefact (Cf. annexe) et pour faire les relevés techniques de la calade initiale.

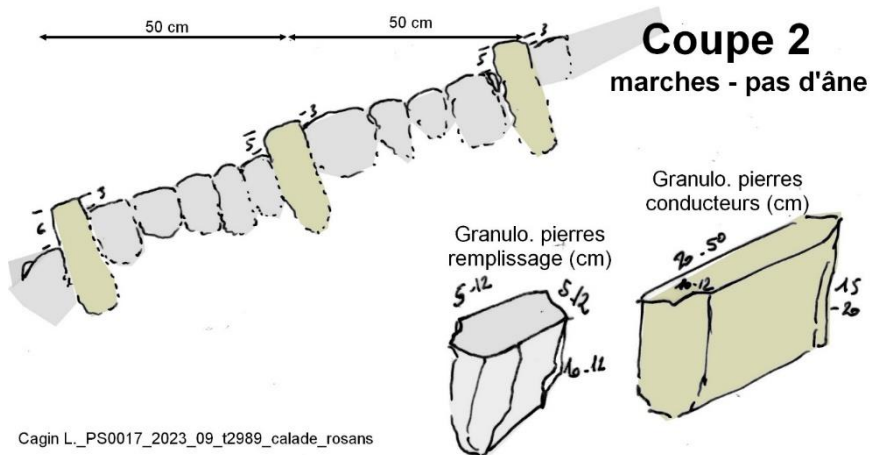
Fig. 8 : relevé coupe 2 et mesure de la granulométrie des pierres utilisées

L'analyse de la coupe en figure 8 nous indique que les pierres-marche des pas d'âne dépassent volontairement de quelques centimètres du giron de la marche au niveau de la pente de la rue. À l'usage il s'avère que cela guide

les pas du marcheur et lui permet de prendre des appuis réguliers qui l'aident gérer son cheminement dans la pente. Nous avons pu noter que, peu hautes, ces différences de niveau n'empêchaient pas pour autant le passage de notre brouette.

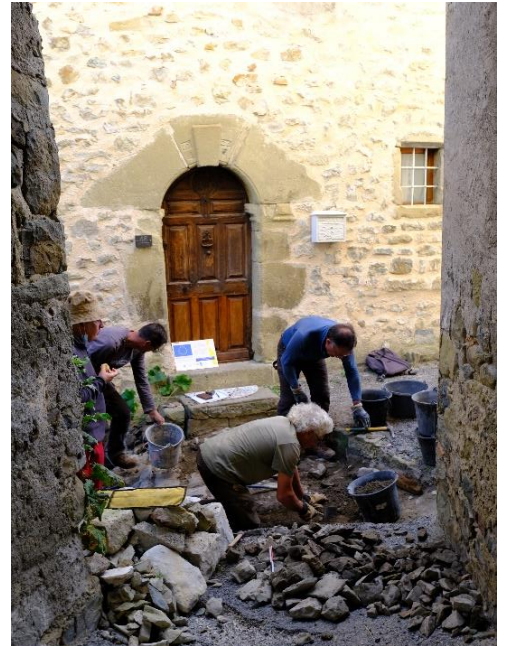
Le travail de caladage du haut de la zone est intervenu sur une zone fortement fouie et remaniée, les pierres de la calade initiale avaient en partie été déplacées lors des travaux et beaucoup avaient été cassées à l'occasion. Cette zone a nécessité un apport de pierres qui reste donc à anticiper lors de futures actions. Nous avons été dépannés par un voisin ayant stocké un tas de pierre lors des travaux de sa maison

*Fig. 9 : décaissement du haut de la portion (A. Vernin)*

Nous avons travaillé en autonomie de matériaux lors de la remise en place du revêtement, réemployant les sols extraits en support d'appareillage. Sur une portion plus passante, il sera certainement préférable de prévoir l'évacuation d'une partie du sol décaissé et de la remplacer par un mortier sec de sable et chaux.

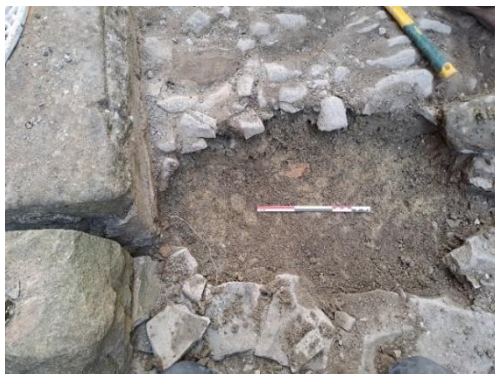
Nous n'avons véritablement terrassé que sur le haut du linéaire sur une zone déjà fouillée et, plus ponctuellement, sur des petites surfaces bien délimitées. Notre action n'a pas permis de documenter d'éventuels dispositifs drainants ou de sous-couche particuliers. Nous n'avons pas non plus observé de traces de mortier dans le joint des pierres, ce qui nous indique que la cohésion de la calade est bien le résultat de leur appareillage et de leur mise en contact plutôt qu'une maçonnerie utilisant un mortier pour coller les modules entre eux <sup>1</sup>.

*Fig. 10 : fond de forme de l'appareillage caladé*

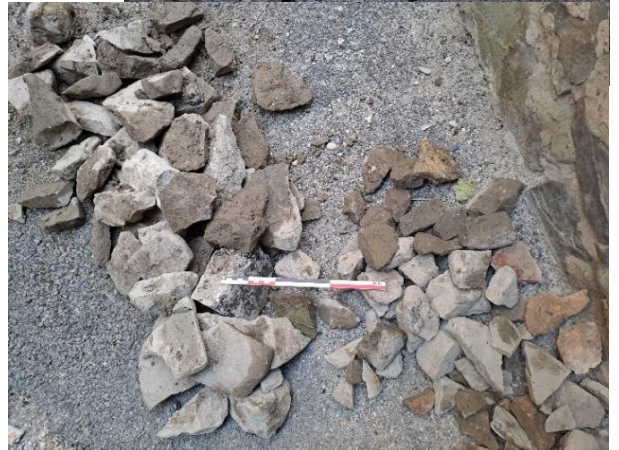
*Fig. 11 : pierres de remplissage de la calade*

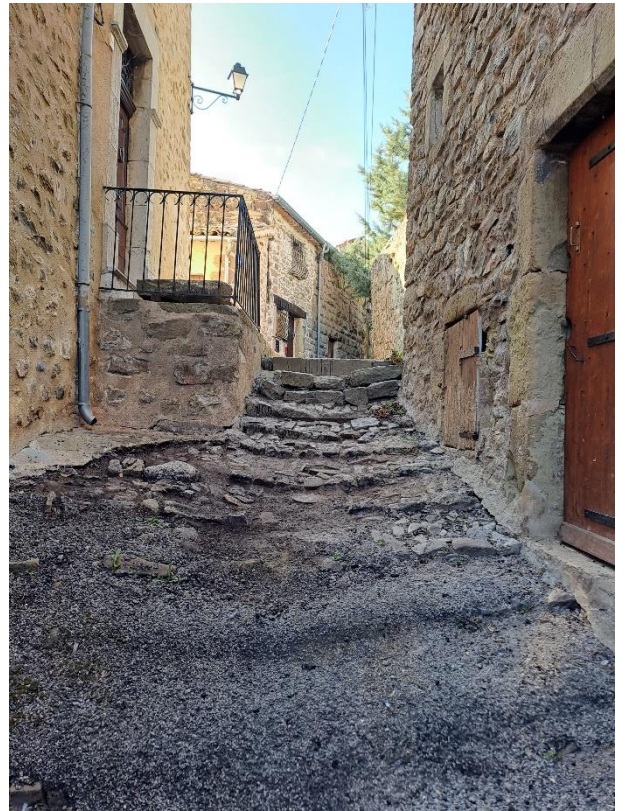
*Fig. 12 : la descente de la tour après enlèvement de l'asphalte, dans l'attente d'une action de restauration*

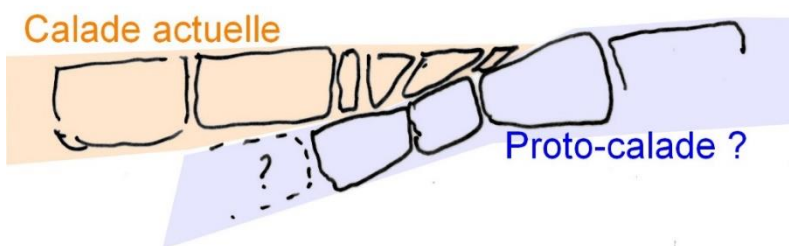
Nous avons relevé la présence d'une calade antérieure encore en place sous le niveau actuel (fig. A1 & 2 en annexe). Nous ne sommes pas intervenus à ce niveau et y avons juste aménagé une jardinière qui recouvre la zone découverte.

L'action a été faite manuellement. Une attention particulière a été portée aux matériaux extraits, notamment ceux présents dans le sol. Cela a permis de découvrir en haut de linéaire une partie plus ancienne de l'aménagement de la rue. Il est ainsi possible de relever une chronologie d'installation (Fig. A1 & A2)

*Fig. A1 : observation d'un chevauchement de calade (localisée fig. 7)*

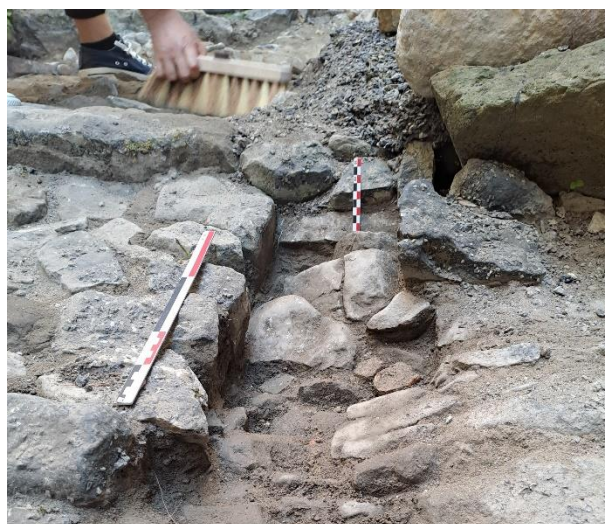
*Fig.A2 : vue photographique du chevauchement un peu plus haut sur le linéaire*
