Observations sur un mur de soutènement à Payzac (Fr-07)

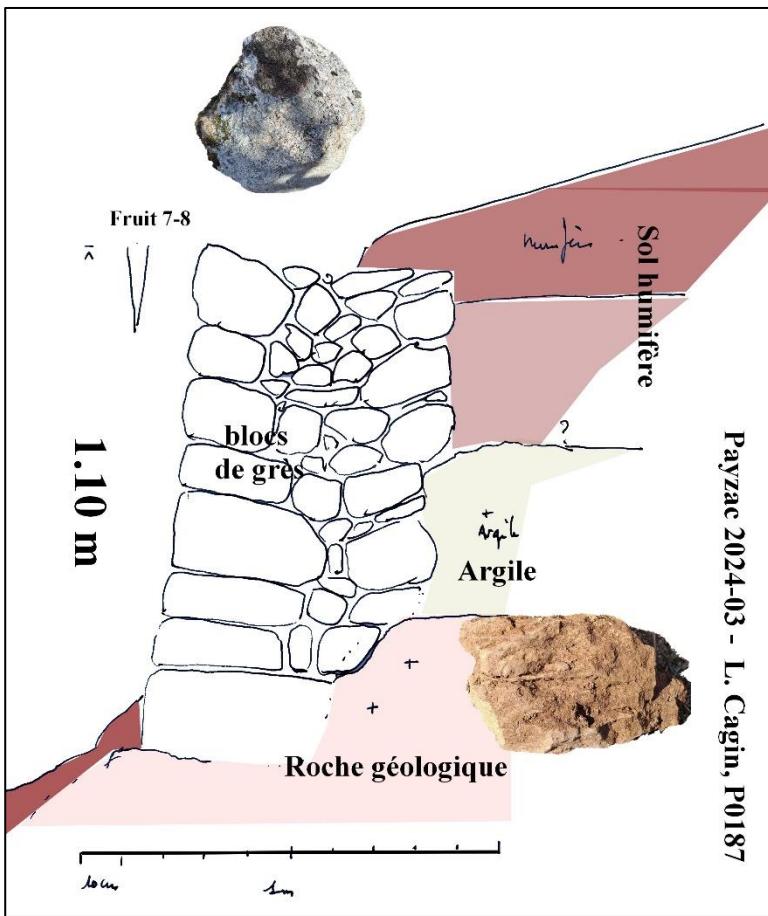
Fig. 4 : coupe 1

Deux portions, de part et d'autre du linéaire, correspondent à de « véritables » murs (fig. 4 & 6). Une troisième portion située dans l'espace intermédiaire entre ces deux premiers linéaires, correspond à un affleurement géologique de sol d'argile compact contenu et parementé par de gros volumes de pierre (fig. 5 & 6).

Les deux portions de murs observés sont construites en double face, sans interface de drain et donc directement en contact avec le sol arrière (fig. 4). Ils reposent sur la roche carbonatée, que l'on a pu identifier exactement et qui semble probablement être une dolomie¹. La portion intermédiaire, qui avait d'ailleurs fortement travaillé, était pour sa part composée de plus gros modules directement posés sur le talus géologique composé d'argile. Il est fort probable que ce dernier aménagement ait été fait ultérieurement pour optimiser l'espace de la terrasse. Il n'est pas à proprement fait dans les règles d'un véritable mur.

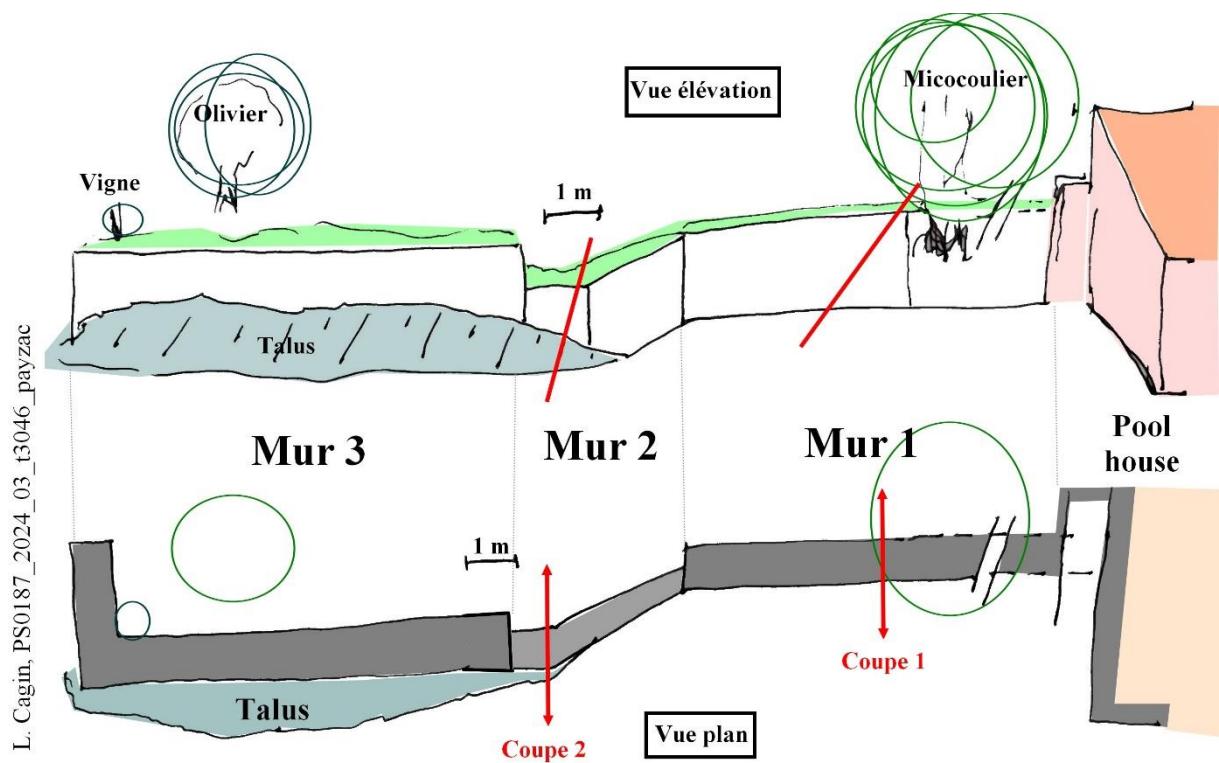
Fig. 6 : vue plan et élévation avant travaux

Le terrassement a révélé que l'on avait à faire à trois « murs » différents, même si leur alignement et leur intégration sur le coteau n'en permettait pas la lecture d'emblée (fig. 6 & 7).
