## Fiche mur \_ Grignan \_ Trinquet

Association Une Pierre sur l'Autre  
Louis Cagin  
Juin 2024

Référence Une Pierre sur l'Autre : PS0041\_2024\_06\_t3076\_Fiche\_Grignan\_Feschet

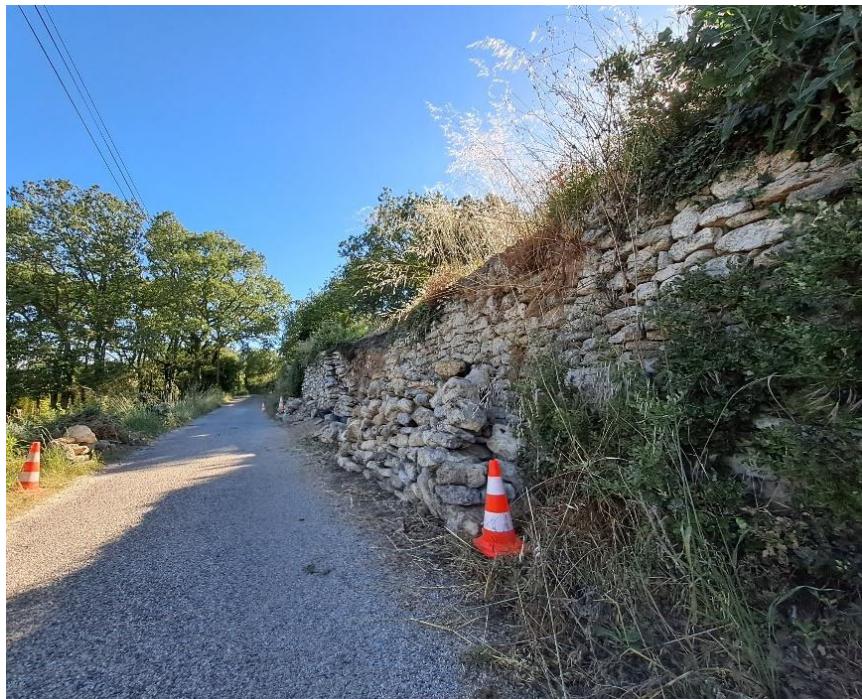
*Fig. 1 : vue de la brèche dans le mur avant restauration*

Notre action a porté sur la restauration d'une brèche de 7 mètres de long et d'une hauteur moyenne de 2,5 mètres, fondations comprises. La brèche s'inscrit dans un long linéaire d'un demi-kilomètre de soutènement en pierre sèche qui retient le talus sur le chemin de Belle Vue d'Air. Sur la longueur, les hauteurs varient ainsi que les appareillages. Ces variations correspondent pour la plupart à des limites parcellaires.

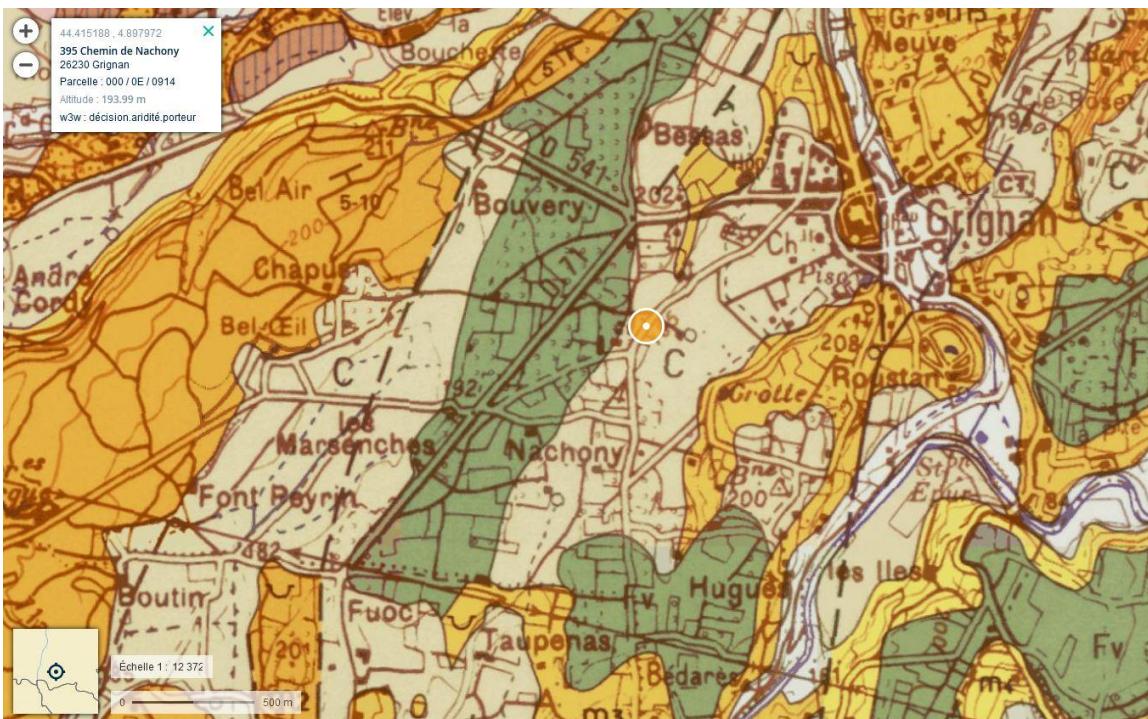
Fig. 8 : carte géologique

L'aménagement mur / terrasse réutilise et réorganise les matériaux géologiques locaux. Il aménage une rupture de pente géologique afin d'obtenir, au sommet, un terrain agricole, et permettre, en bas, l'aplat du passage du chemin. Ses matériaux constitutifs sont issus localement de trois moments géologiques, le Miocène (Langhien, 14 Millions d'années), les alluvions glaciaires (Mendelien, 500.000 ans) et pour finir un recouvrement ultérieur par des colluvions. Nous les retrouvons organisés en matériaux de construction dans la coupe du mur (fig. 9) selon leur forme, granulométrie et résistance :

-les pierres proviennent de l'horizon jaune foncé sur la carte (fig.8). Elles sont issues du terrain Miocène, « m3 », et nommées ‘molasse de Grignan’. Ce sont des « grès calcaréo-marneux (...) plus ou moins friables, à bancs de molasse zoogène plus dure. Ils donnent des corniches ou des tables émoussées. Localement, des faciès plus marneux, voire des argiles marneuses ont été exploitées pour la fabrication de tuiles<sup>1</sup>. ». Elles ne semblent pas avoir été disponibles micro-localement, où aucun affleurement n'est visible. Elles ont certainement été approvisionnées pour réaliser l'ouvrage. Nous avons observé que les fondations du mur reposent sur ce même terrain géologique, mais ici sur un banc très sableux et friable, avec très peu de liant calcaire, et nommé localement « safre ». Ce terrain, facilement dégradable en petites granulométries millimétriques, fait également partie des éléments qui constituent le sol de culture de la parcelle soutenue (fig. 9).

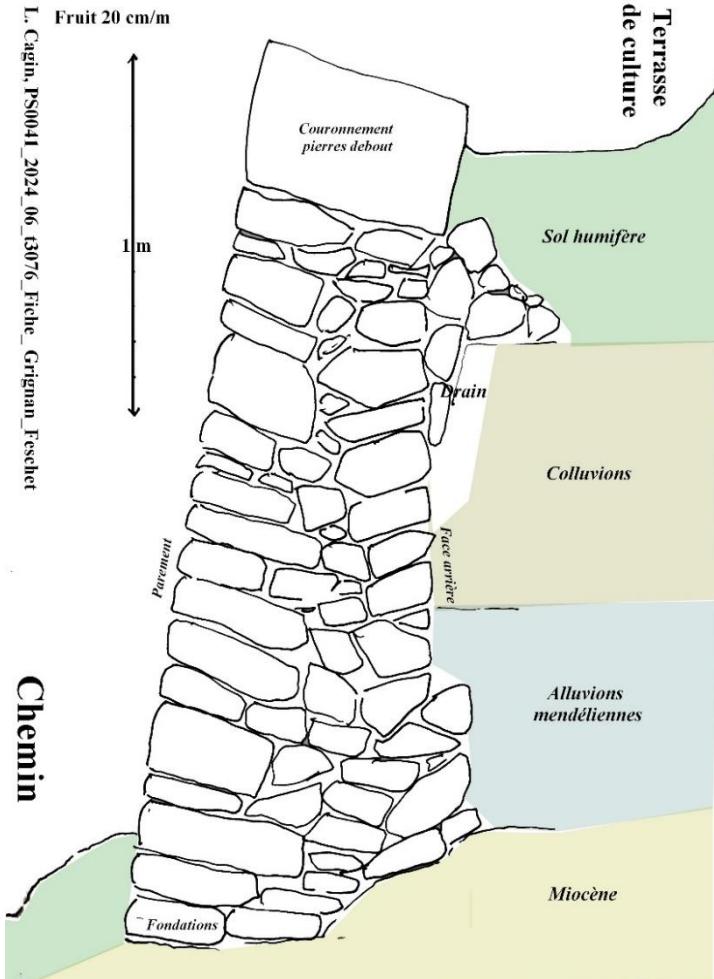
Fig. 9 : vue du mur restauré en coupe

Le mur est appareillé double face, son fond de forme coupe le talus géologique, ce qui nous donne l'indication de la configuration initiale du lieu avant l'aménagement : une rupture de pente entre un plateau et un vallat, un talus au niveau duquel a été aménagée la route (fig. 10).

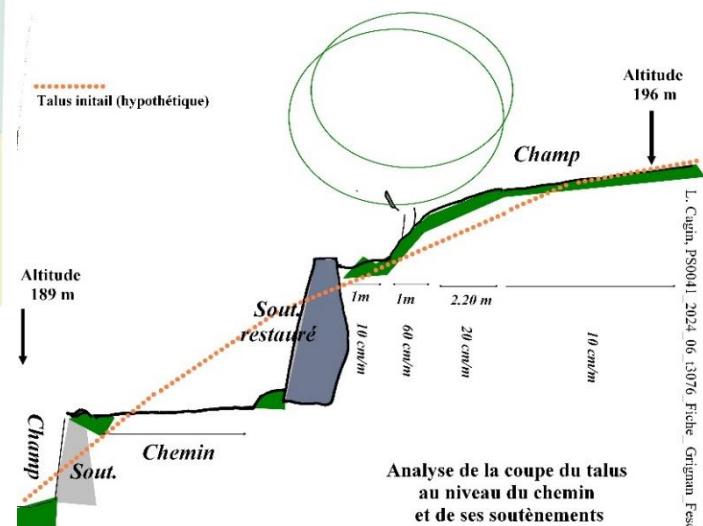
Fig. 10 : coupe du talus où passe le chemin
