Observations de la zone d'arrivée d'eau à la filature Pavie

Cession CAP Ouvrier Professionnel Restauration du Patrimoine, centre de formation Le Gabion du 5-9 juillet 2021. Module pierre sèche.

L. Cagin, *Observations de la zone d'arrivée d'eau à la filature Pavie, Embrun, 'une pierre sur l'autre'*, 2021-07-t2258-02-PS0037

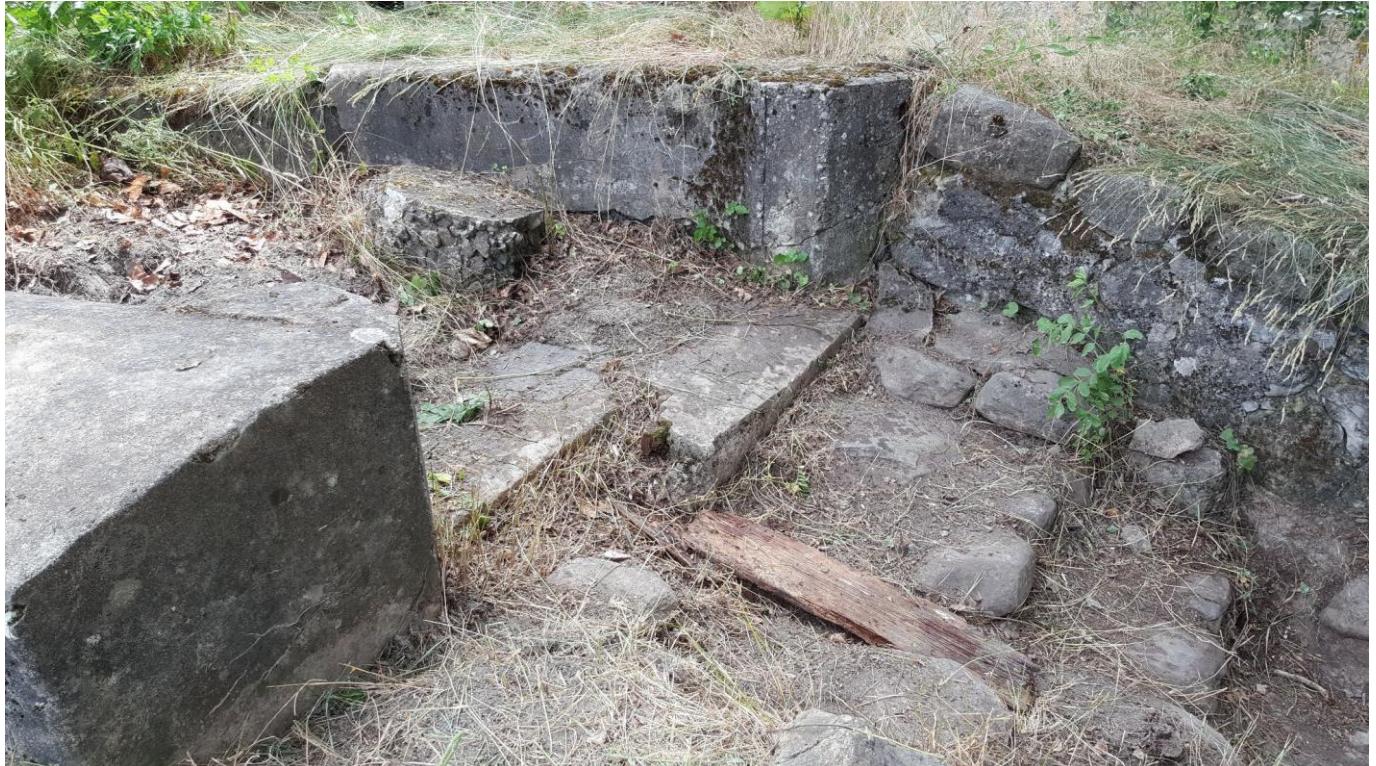
Fig. 12 : vue détail de l'abée, double martelliére, planche de bois et ressauts en calade (Damien Laurent)

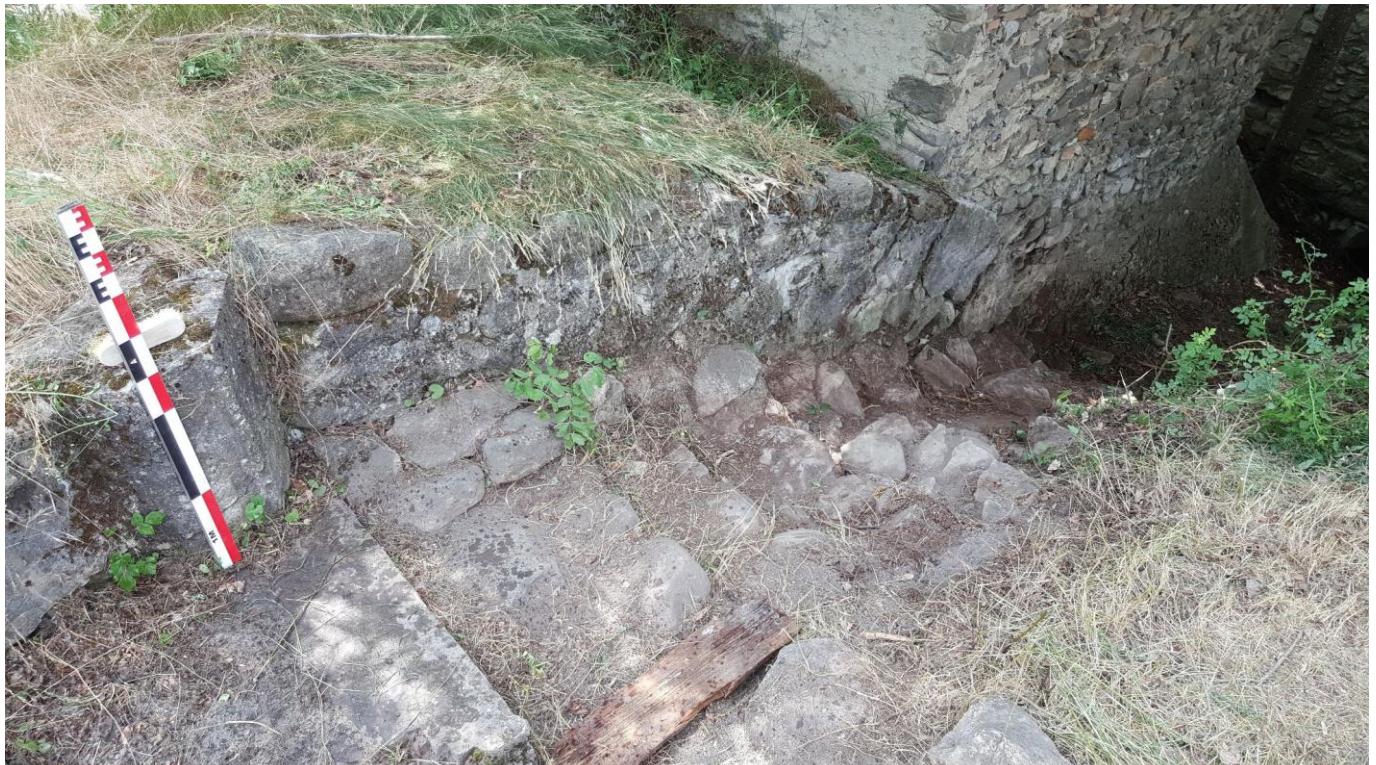
Après nettoyage, il apparaît que l'exutoire est aménagé par des marches de 50 à 70 cm, ressauts certainement réalisés afin de casser la vitesse de l'eau. On observe sur la partie droite de la descente les vestiges d'un mur en pierre sèche structurant la descente sur lequel sont encore installées des planches

Fig. 13 : Vue de l'exutoire (D. Laurent)

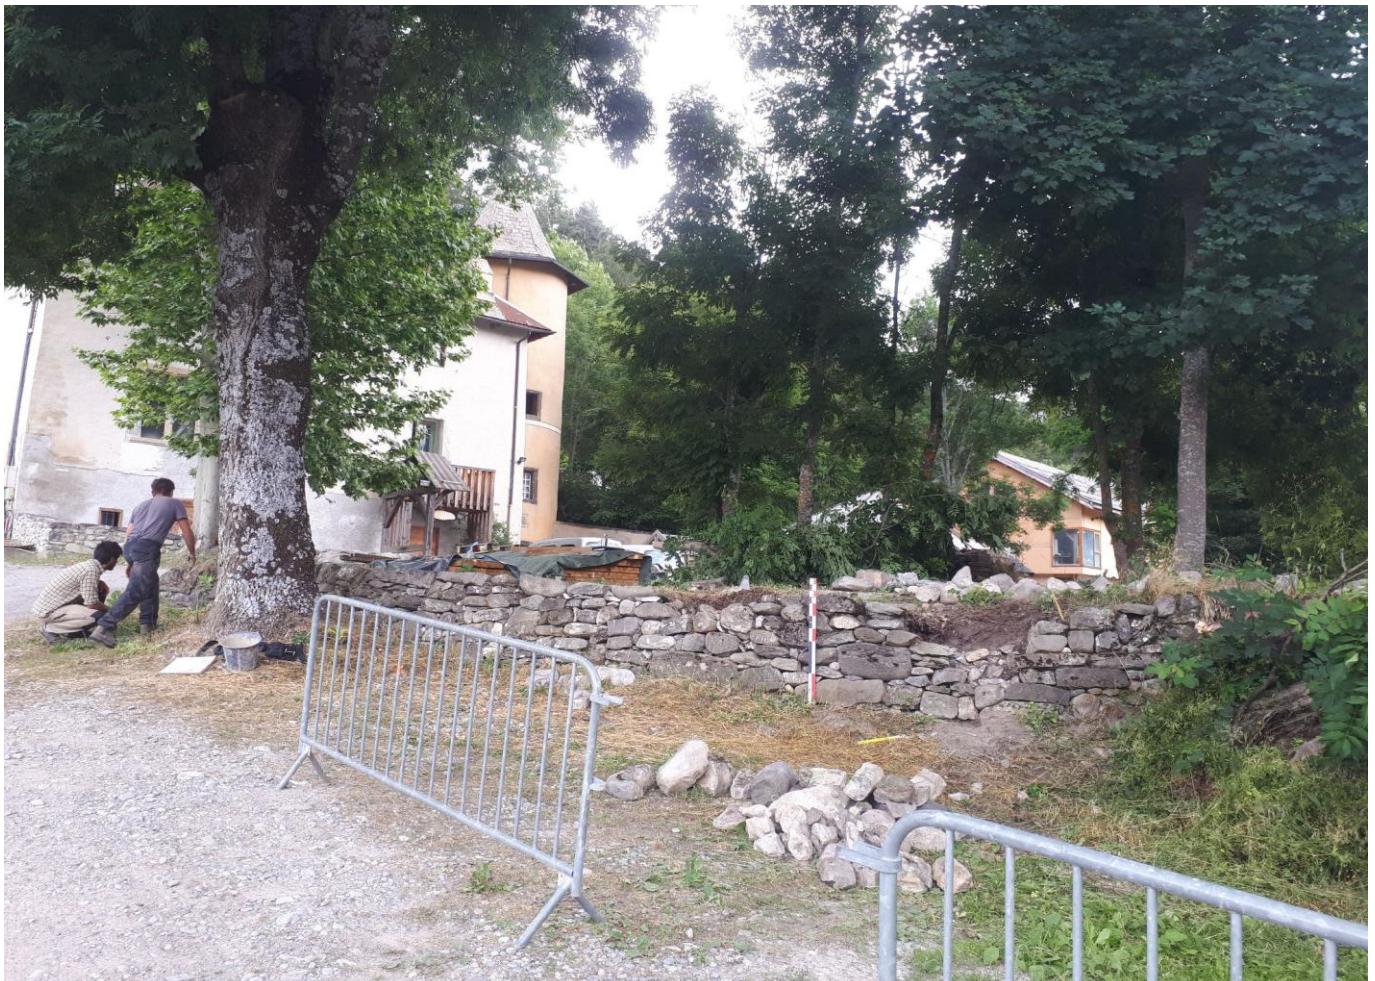
Fig. 18 : le mur de soutènement du canal en cours de restauration au niveau de la coupe A (Fig.4 p.3)

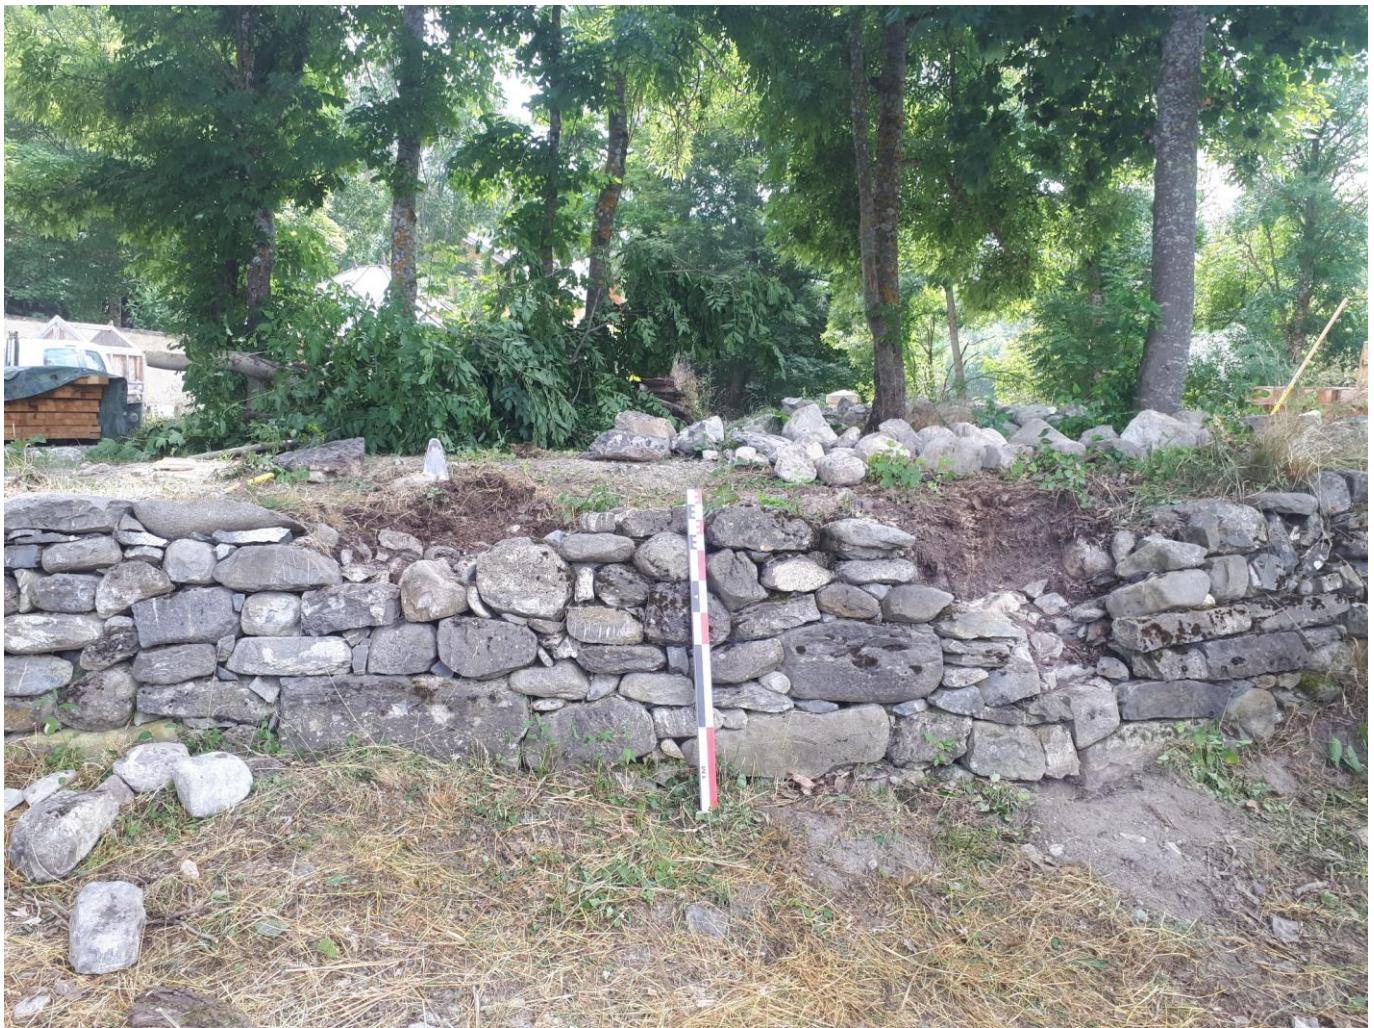
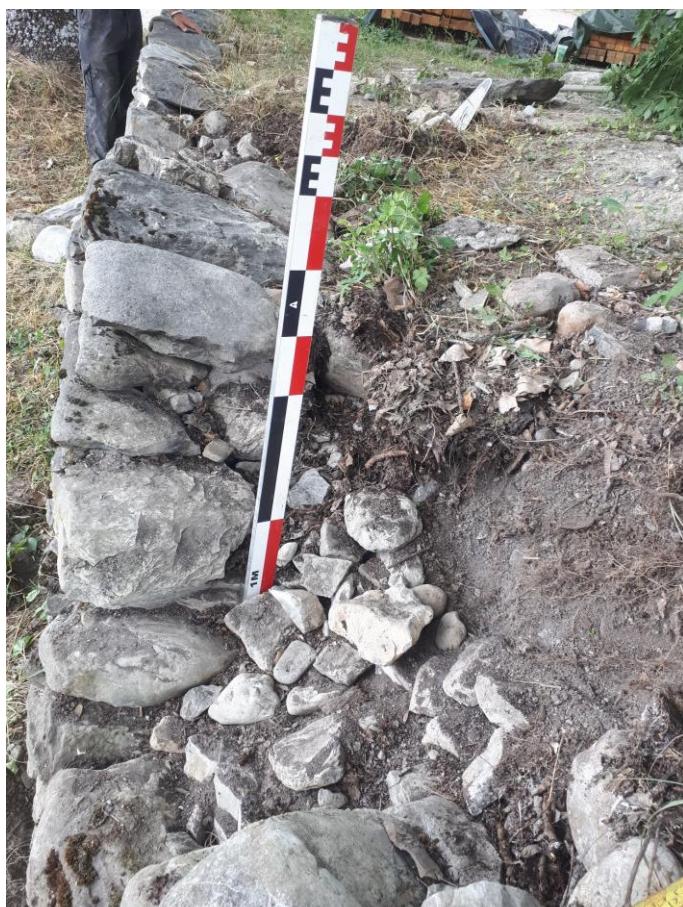
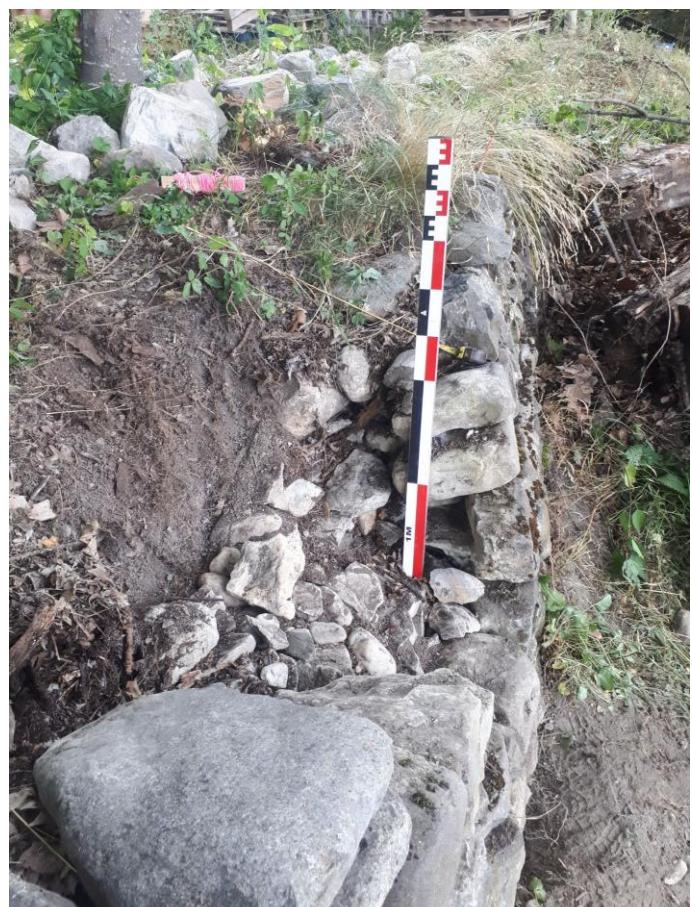
Fig. 19 à 21 : vue de face et en coupe du soutènement au niveau de la coupe A

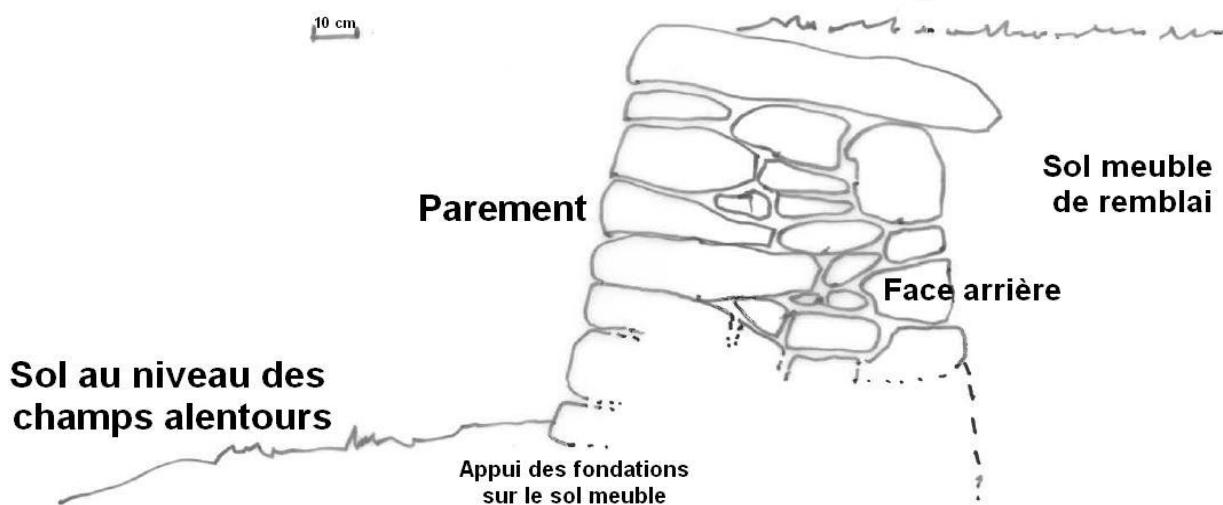
Fig. 22 : croquis d'interprétation de l'appareillage de la coupe A

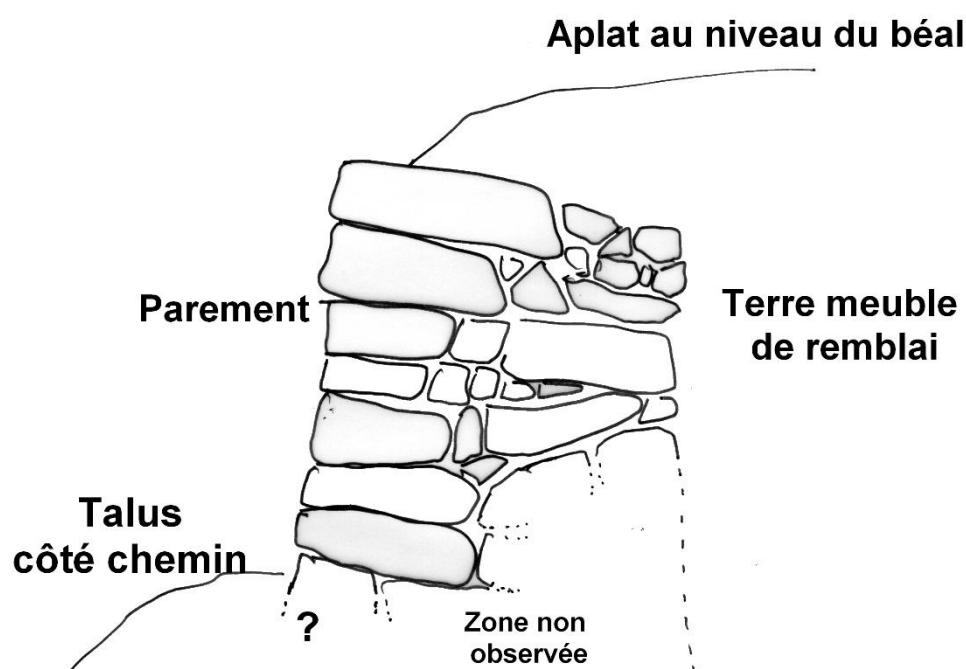
Fig. 23 : croquis d'interprétation de l'appareillage de la coupe B

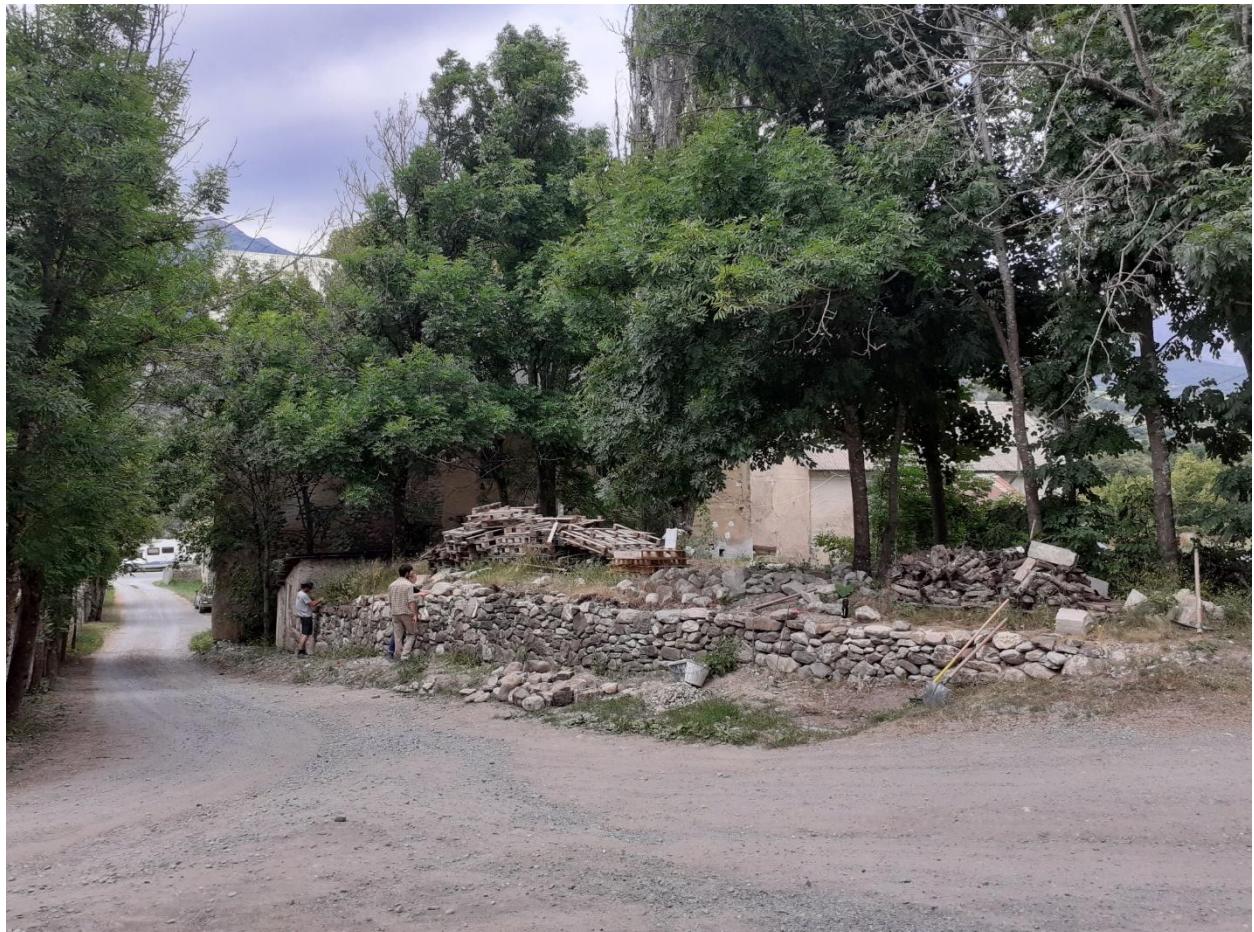
Plusieurs restaurations ont récemment été réalisées sur les parties supérieures des murs en pierre sèche, mais elles ne respectent ni l'appareillage ni le dessin initial des ouvrages de l'aménagement d'origine.

Fig. 24 : Mur de soutènement Nord - réfection de la ligne d'arête et du couronnement du mur
