Inventaire du bâti en pierre sèche Drôme du sud

RU-Ta-04

Commune : Taulignan

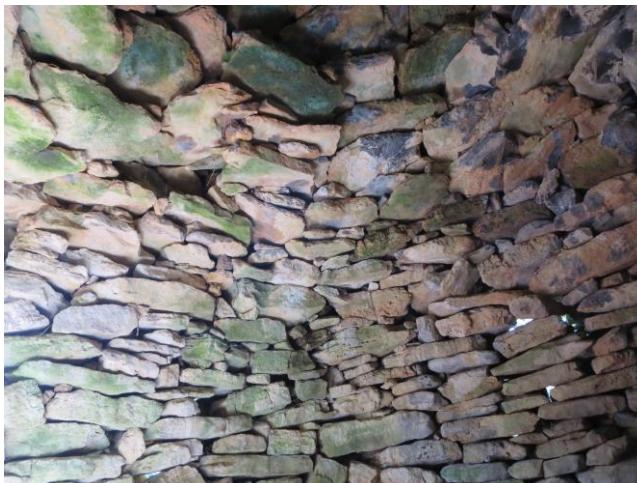
Désordres : Couverture éboulée avant mise en sécurité. Lacunes d'affût pour la chasse avaient créé un affaissement de la structure.

Appareillage des murs et encorbellement
 Vue du passage entre les deux cellules et assises

Interventions : en septembre 2020, mise en sécurité et interventions sur parties ruinées.

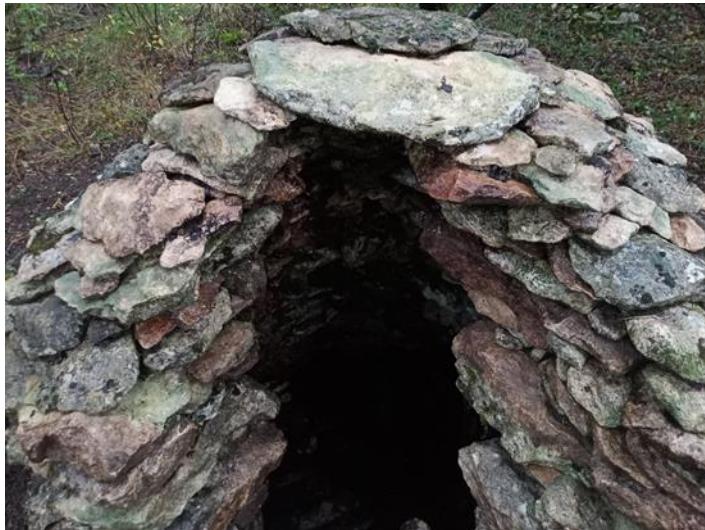
Désordres : Couverture éboulée avant restauration.

Vue de l'ouverture

Interventions : restauration en septembre 2020, nettoyage de l'effondrement, et construction de la nouvelle couverture.

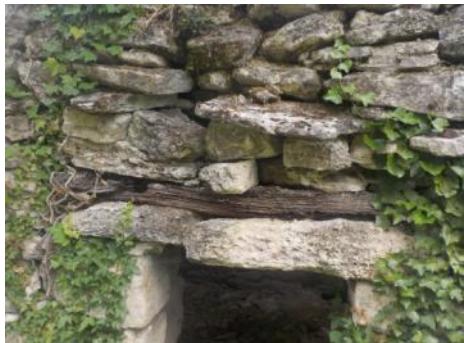
Détail linteau bois et larmier

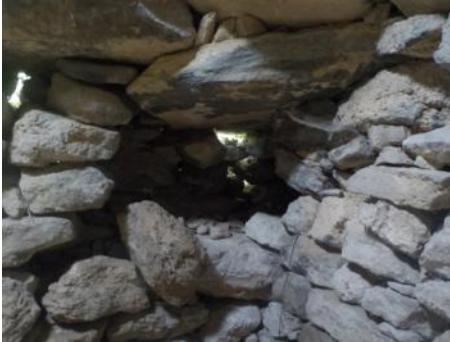
Désordres : Eboulements observés en toiture, disparition des dalles de couvertures. Désordre important en intérieur suite au démontage des pierres du mur jusqu'au parement à droite. Risque d'effondrement.

Vue désordre pierres enlevées

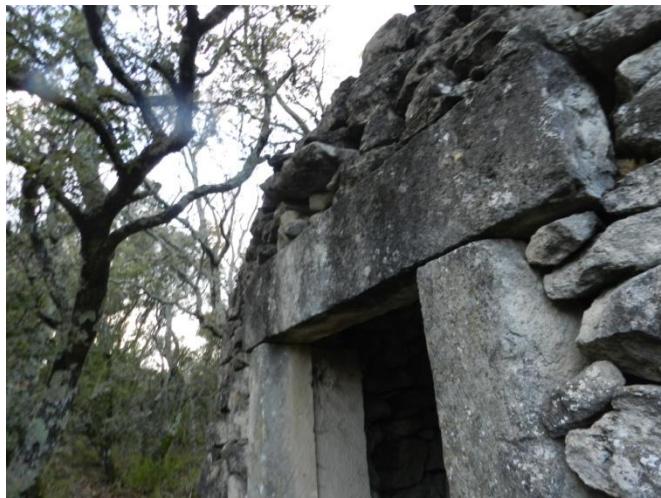
- suite à l'affaissement des fondations de l'angle faces sud et est, ouverture d'une faille dans l'appareillage face sud à droite de la porte ;
- seuil de la porte et linteau intérieur cassé ;
- terrier passant sous les pierres de fondation angle faces nord et ouest ;

Fig. 03 : porte sud et pierre formant larmier ; Fig. 04 : foyer ; Fig. 05 : jambage ouest

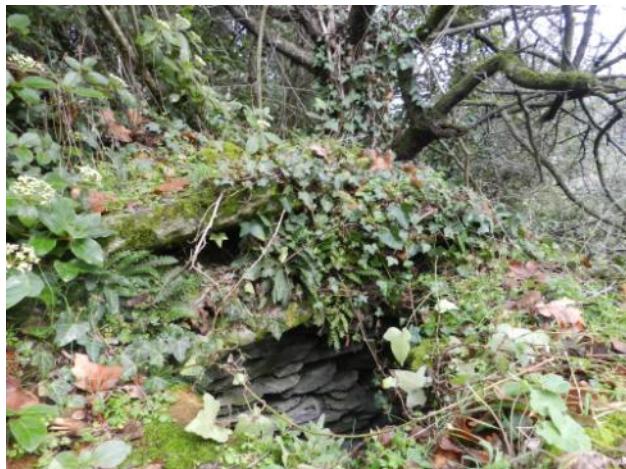
Désordres : Sommet écrêté.

Vue du dessus

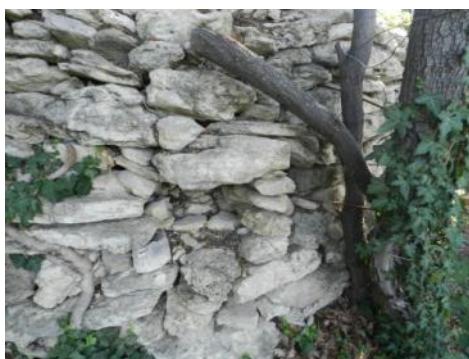
Désordres : Désordre sur une partie de mur : Parement extérieur effondré. Le parement intérieur semble sain (Intérieur de la cabane non visité)

Détail désordre parement effondré

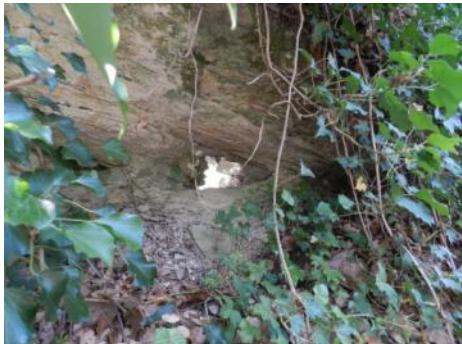
Désordres : Eboulements intérieurs, chaînage d'angle porte en partie éboulé.

Détail du fenestron depuis la route

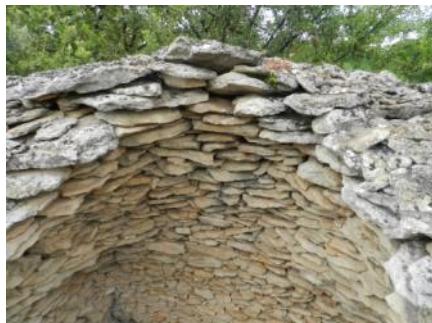
Désordres : Sommet écrêté.

Vue encorbellement
