## Inventaire du bâti en pierre sèche Drôme du sud

## **RU-Tr-N-001**

## **RU-Tr-N-002**

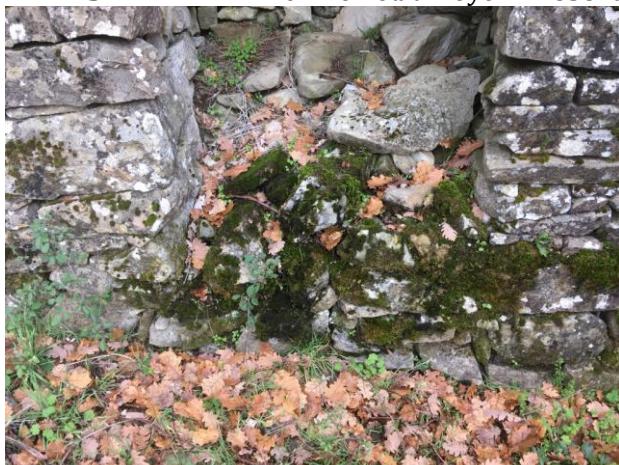
Vue du seuil depuis l'extérieur de la cabane

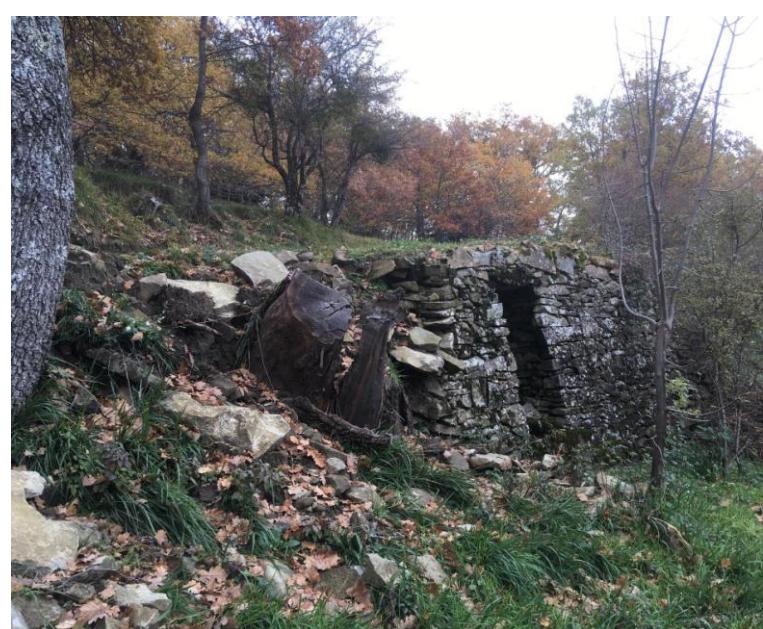
**ETAT SANITAIRE :** 2022 en état moyen. **Désordres :** Murs de soutènement alentours éboulés.

Eboulement du mur de soutènement comprenant la cabane

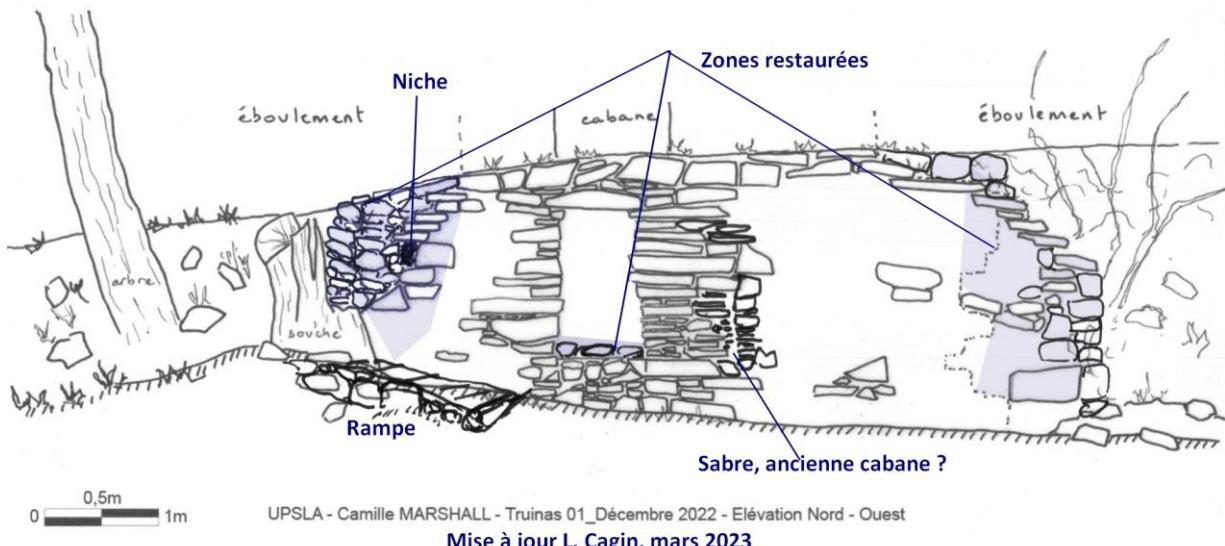
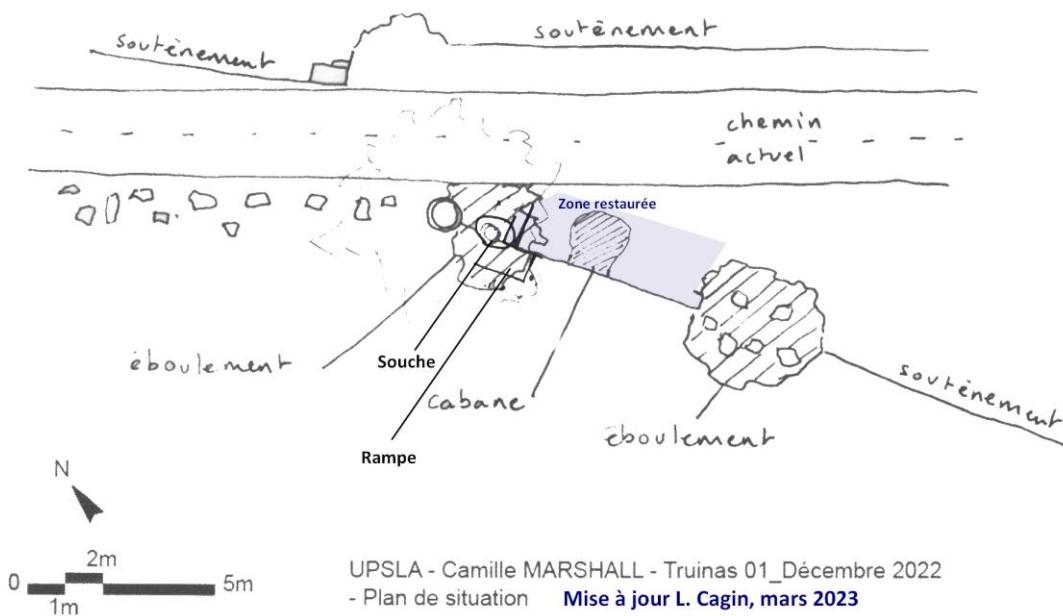
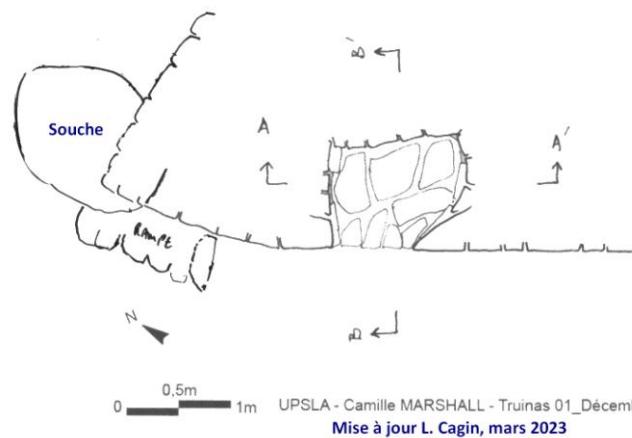
## Restauration en mars 2023

**Vue restauration  
effectuée**  
(© L. Cagin)

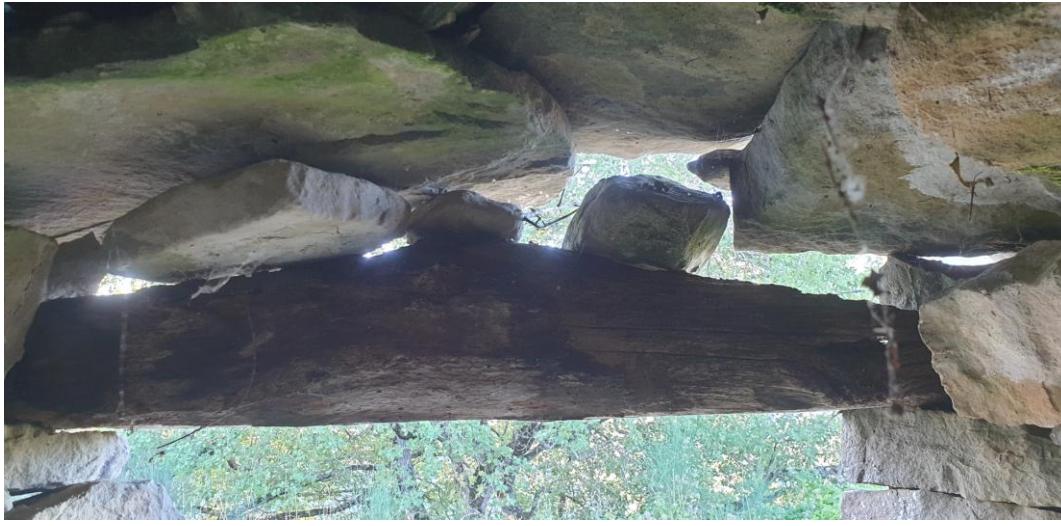
**ETAT SANITAIRE :** 2021 en état bon. **Désordres :** Linteau en bois endommagé.

Vue du linteau bois depuis l'intérieur
