# *Compte-rendu de restauration d'un mur de soutènement de l'ancien chemin de Crupies à Bouvières (Drôme)*

Bouvières ; chemin des granges

Septembre 2025

*L. Cagin, C. Houzé-Joly, Une Pierre sur l'Autre, PS0179\_2025\_10\_t2883\_03\_CR\_bouvières*

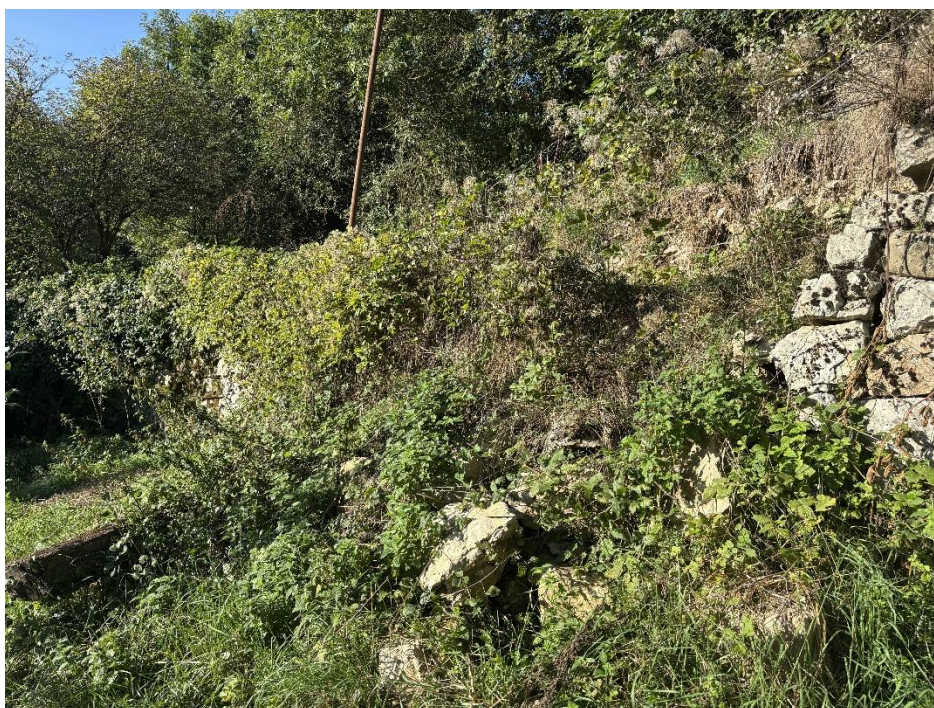
*Fig. 01 : vue de la brèche dans le mur avant restauration*

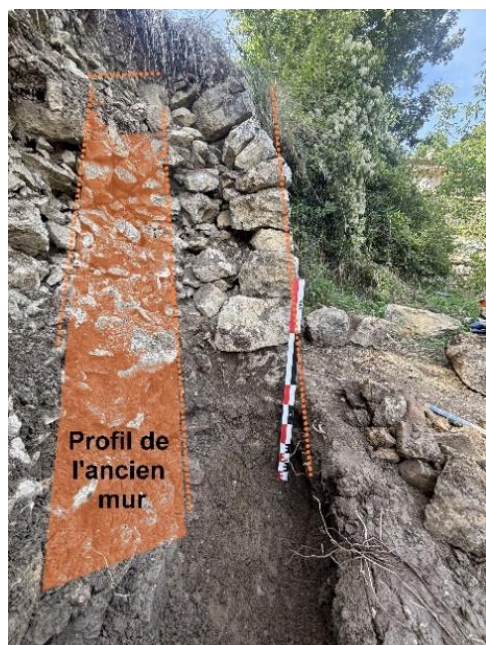
Fig. 03 à gauche : Profil de l'ancien mur observé.

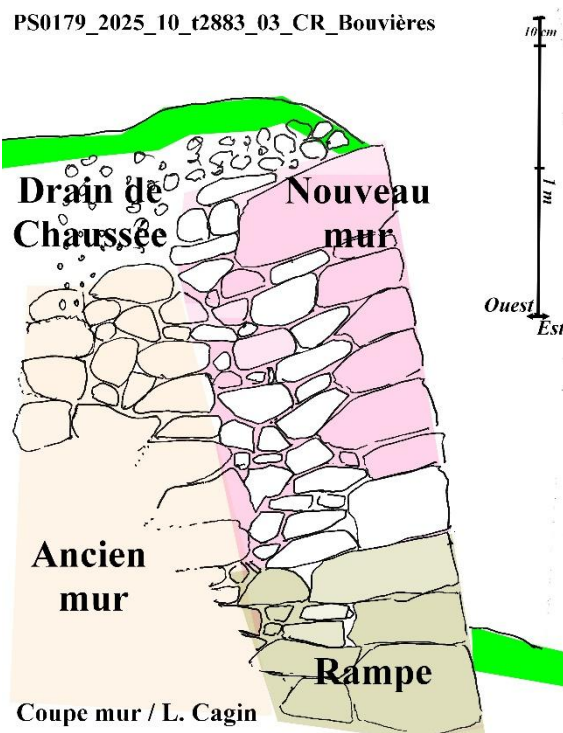
Par ailleurs, nous avons également observé des vestiges de l'ancien mur de soutènement amont de la rampe (fig. 04). Ce qui indique que les constructeurs ont certainement réemployé partie de ses pierres pour leur nouvel ouvrage.

Fig. 04 à droite : croquis analytique des structures

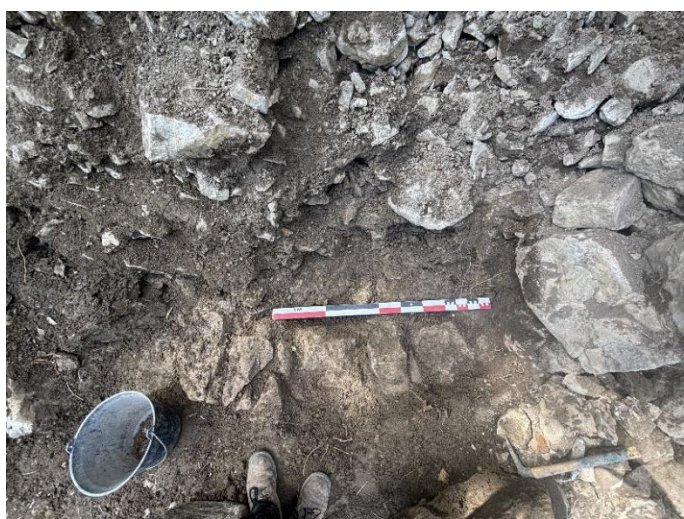
Il est probable que c'est pour son alignement et pour en élargir la chaussée que cette rampe a été fermée. Cet élément nous permet également de comprendre la raison de la ruine du soutènement à cet endroit précis. En effet, nous avons observé en bas de rampe que les pierres qui faisant office de fondation avaient fortement basculées. Ce basculement étant à l'origine de l'effondrement du mur.

En effet lors de la construction du mur la rampe est restée en place, les personnes qui ont construit le soutènement ne l'ont pas démontée et se sont appuyés dessus en guise de fondation à leur nouvel ouvrage, dont le poids a fini par faire basculer les pierres du bas de la rampe et le mur avec (fig. 05).

Fig. 05 : Pierres du débouché de la rampe faisant office de fondations et ayant basculé.

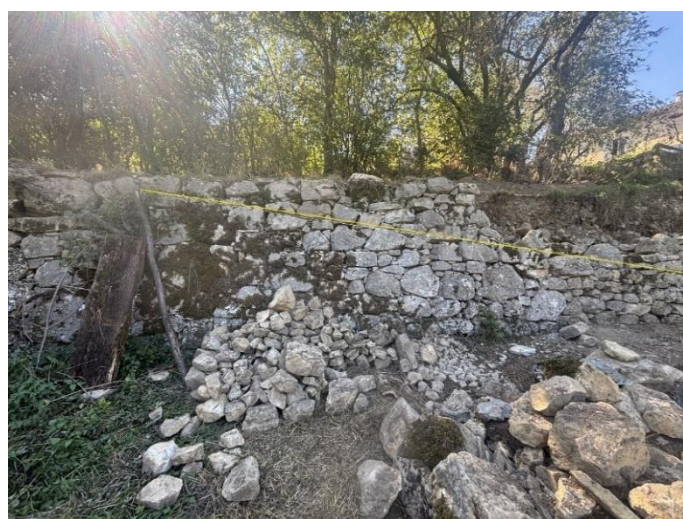
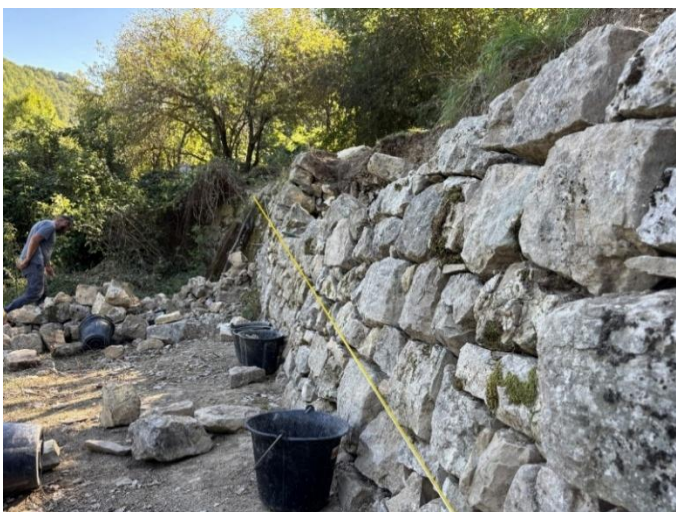
Lors de ces travaux nous avons observé une ligne d'arase visible dans l'appareillage du mur et attestant d'une ancienne rampe. Cette rampe devait permettre l'accès direct à la parcelle depuis le chemin, elle témoigne donc d'un moment plus ancien du chemin, qui devait, de fait, être moins large qu'aujourd'hui (fig. 06 & 07).

Fig. 06 & 07 : La rampe matérialisée par un trait jaune, qui suit l'arase observée sur site avant travaux.

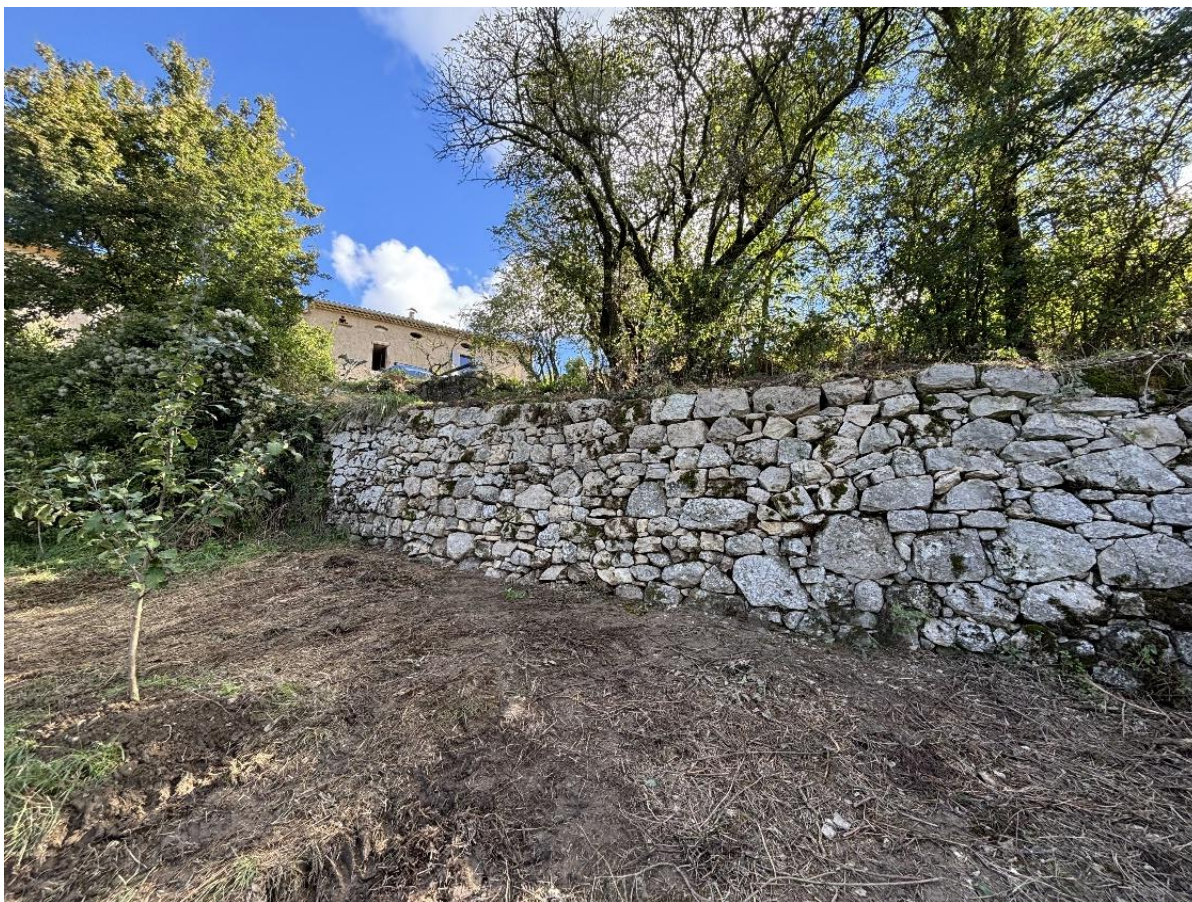
*Fig. 08 : Le mur restauré*
