## Stage restauration d'ouvrages historiques en pierre sèche

**Diagnostiquer le désordre ; le réparer en respectant le bâti originel.  
Atelier pratique de restauration d'ouvrage en pierre sèche**

Rédaction du compte-rendu : Christine Leroux, Frédéric Petit, Louis Cagin.  
Référence une pierre sur l'autre : S0206-2026\_03\_t3229\_02\_CRStageAujargues.  
Sauf indications contraires, les photos et illustrations sont des auteurs.

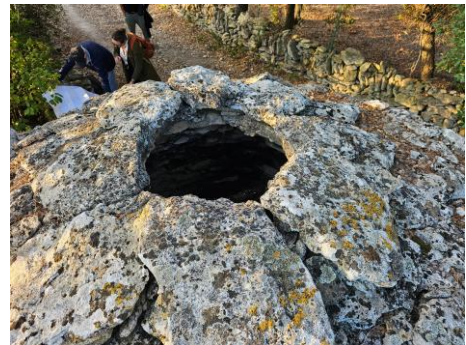
Fig. 08 : Lacune en haut de l'encorbellement.

**Atelier 1** / Restauration du haut de l'encorbellement et de la dalle sommitale de la cabane.

- Lors du nettoyage des pierres stockées dans la cabane, les pierres d'encorbellement seront triées et l'équipe dédiée les installera en vue d'obtenir l'étanchéité de la cabane.
- La dalle sommitale devra être identifiée dans la parcelle puis transportée et mise en place.

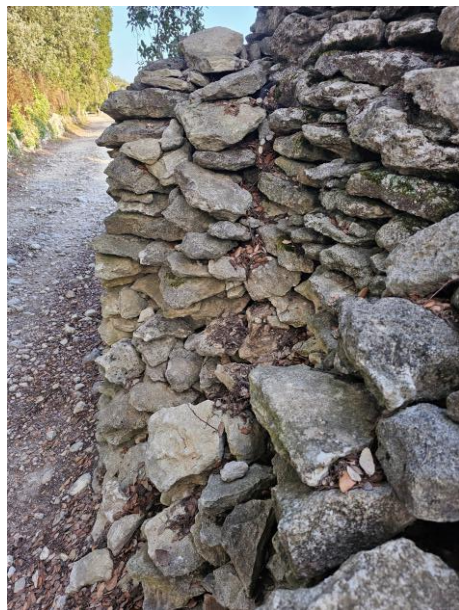
Fig. 09 : Effondrement de la façade est.

**Atelier 2** / reprise du parement extérieur de l'angle sud-est.

- la brèche sera purgée.
- l'état découvert sera analysé et il en sera fait un croquis technique.
- la restauration pourra commencer en tenant compte de la proximité du chemin, en arrondissant l'angle initial et en installant un dispositif adapté de bouterole pour éviter que les véhicules ne viennent l'emboutir.
- un couronnement adapté finira la restauration.

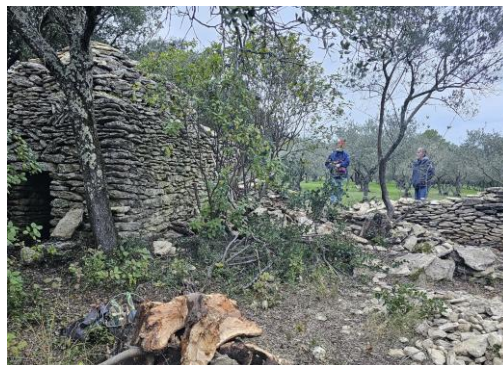
*Fig. 10 : le mur de clôture effondré.*

**Atelier 4 /** reprise de la clôture ouest. Réalisation à 3 à 4 personnes

- la brèche sera purgée.
- l'état découvert sera analysé et il en sera fait un croquis technique.
- le mur sera reconstruit en priorité avec les pierres issues du terrassement lors de la purge de la brèche.

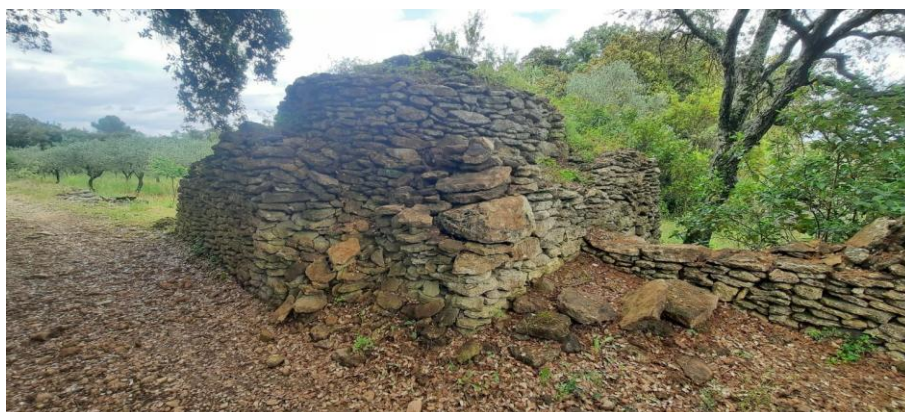
*Fig. 11 : La cabane avant restauration vue depuis le chemin.*

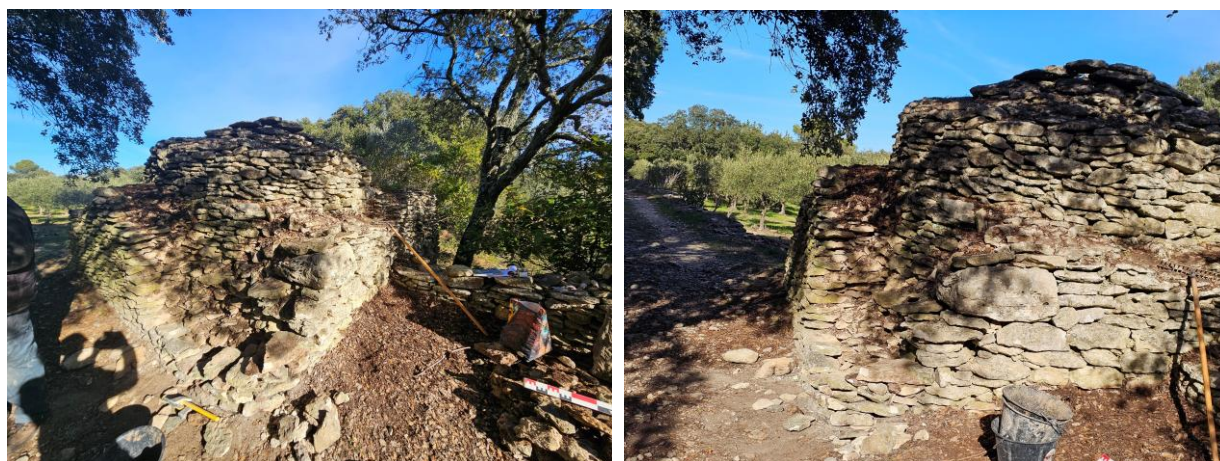
Fig. 14 & 15 : Purge de l'angle sud-ouest.

- L'encorbellement ne nécessite aucune intervention à ce niveau, le mur tas de charge côté chemin est, pour sa part, fortement endommagé et nous le restaurons. La cause de son désordre est due à un affaissement de sa structure en fondation. Cela a généré du contre

pendage au niveau de ses pierres de parement. Nous faisons donc une reprise de pendage sous le niveau du chemin, cela nous permet de rebâtir de façon pérenne.

Nous ne reproduisons pas la cabane selon son architecture initiale nous arrondissons son angle sud-ouest afin d'élargir le passage et de faciliter le passage de véhicules.

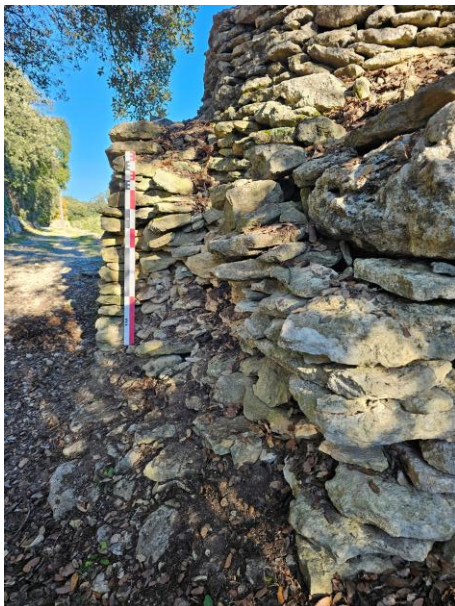
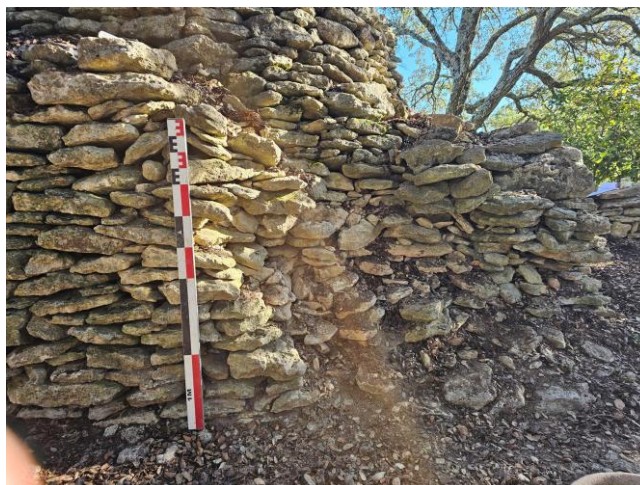
- Au niveau de la cabane, nous commençons par purger les pierres rajoutées au cours du temps afin d'atteindre et d'interpréter le bâti « originel ». Ce démontage nous permet de comprendre que la façade est construite comme un mur double face d'une épaisseur moyenne de 0.70 m. Sa face arrière est accolée et prend appui sur l'encorbellement dont notre purge a fait apparaître l'arrière des pierres. Les structures du mur et de l'encorbellement ne sont pas croisées ni harpées. Le mur se comporte comme un tas de charge venant appuyer sur la partie basse de l'encorbellement. Du fait de cet appui ce mur fait certainement office de contre-poids aux poussées exercées par la voûte encorbellée.

*Fig. 16 & 17 : Analyse constructive de la cabane.*

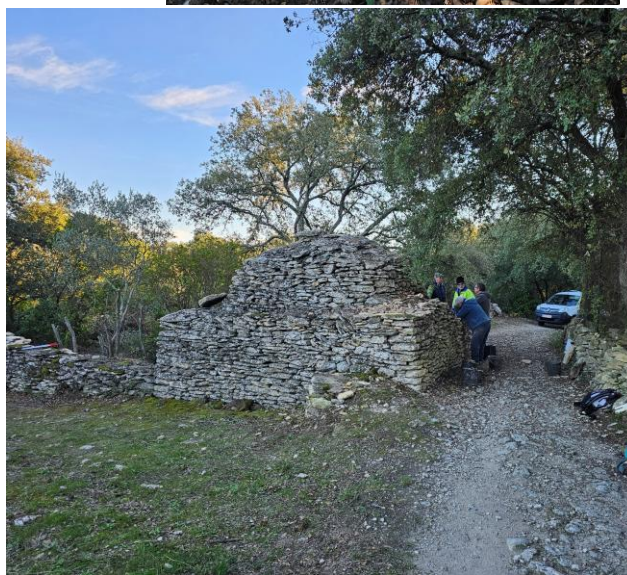
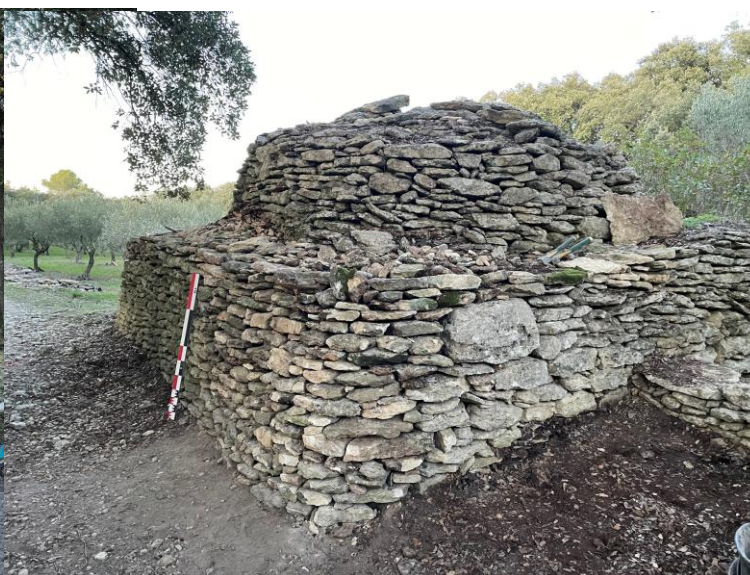
*Fig. 18 & 19 : Journée terminée, façades restaurées.*

A la fin de la journée, le tas de charge est remonté, et un état des lieux de l'encorbellement a été réalisé

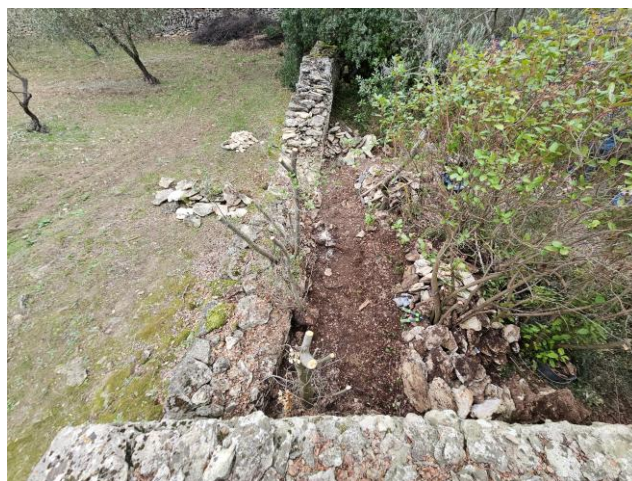
Le décaissement révèle la présence problématique d'un arbre qui a poussé dans les éboulis. Celui-ci est très vieux et il s'est adapté à la présence humaine et à ses travaux d'élagage en développant ses racines à l'aplomb des fondations du mur, jusqu'à en coloniser la totalité de l'emprise au sol pour sa partie proche de la cabane. Là où la racine n'est pas implantée, les pierres de fondations qui avaient basculées en contre pendage sont reprises et le mur est remonté, le reste du mur est reporté à plus tard.

Fig. 20 : vue du terrassement du mur de clôture depuis le haut de la cabane.

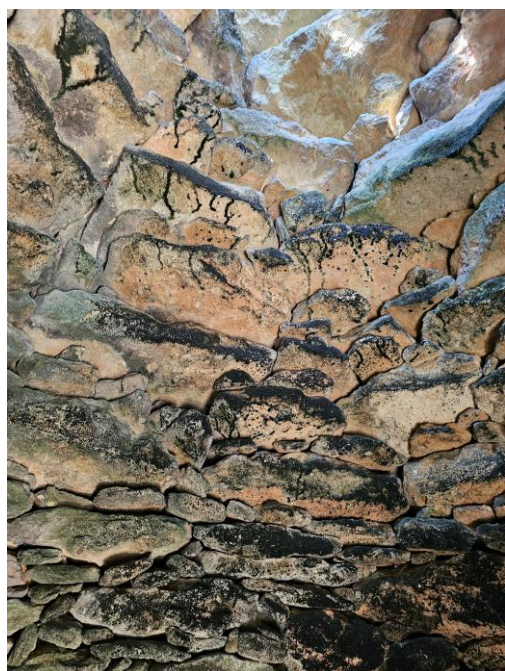
- **L'encorbellement** de la cabane est purgé des pierres qui ne correspondent pas aux critères de tenue, et/ou qui ont été ajoutées sans avoir la bonne pente ou la profondeur nécessaire pour « avancer » dans le vide tout en restant bien stable du fait de leurs appuis sur les pierres sous-jacentes.

Fig. 21 : L'encorbellement refermé, vue de l'intérieur.

Une fois ce travail de purge effectué, des pierres adaptées à la fermeture de la voûte et à la reprise la coupole encorbellée sont choisies et installées sur trois à quatre assises. Cet apport suffit à fermer suffisamment l'espace pour permettre la mise en place d'une dalle sommitale trouvée sur le terrain. Cette dalle sommitale reposée, le dessus de l'encorbellement est lissé par la pose de pierres qui font contre-poids et qui évitent à l'eau de pluie de perler vers l'intérieur.

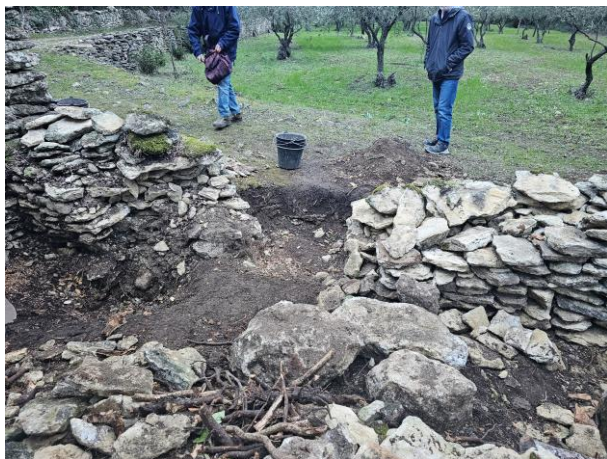
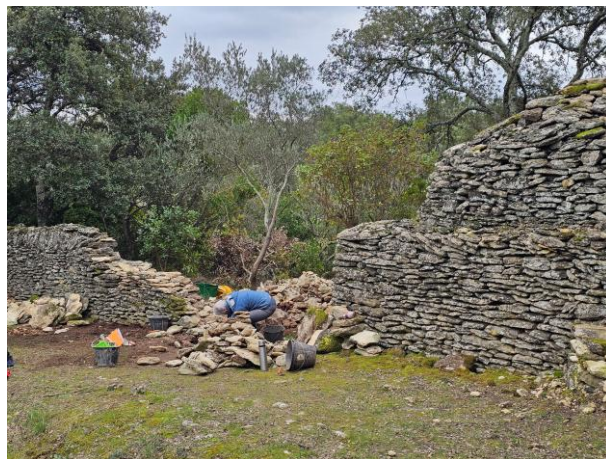
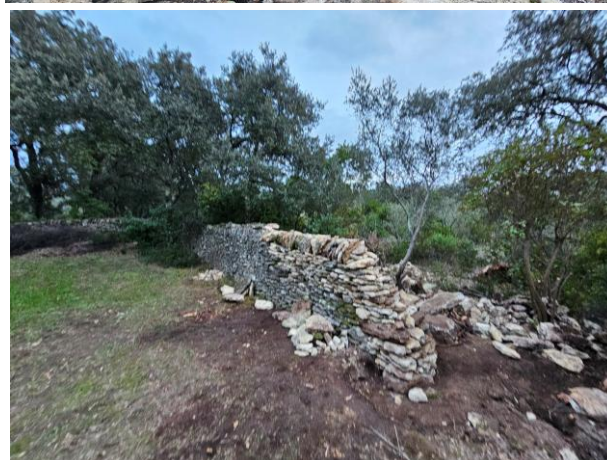
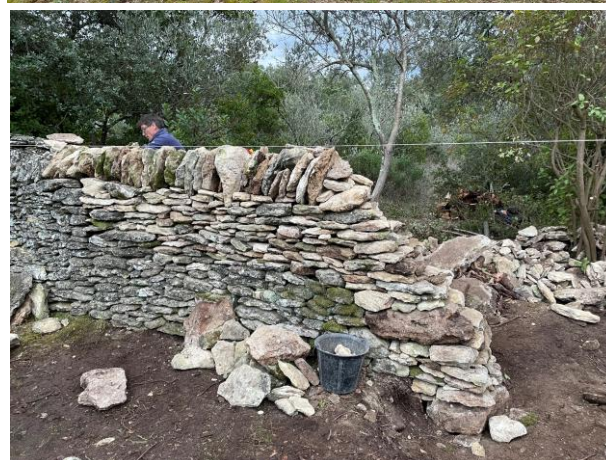
Les arbres dans les éboulis ont été coupés et les souches en partie retirées avant ce 3<sup>ème</sup> jour. Notre terrassement préparatoire nous indique qu'il reste une partie de la racine qui court sous les fondations du mur de clôture coté cabane. Il nous est impossible de la dégager dans les temps et décision est prise de ne pas intervenir sur le mur à son niveau.

Fig. 22 à 25 (de gauche à droite et de haut en bas) : restauration du mur de clôture

Nous restaurons néanmoins la partie préparée du mur de clôture dans le respect de ses appareillages initiaux et nous le couronnons en clavade, à l'identique de nos observations sur la portion de mur encore en état.

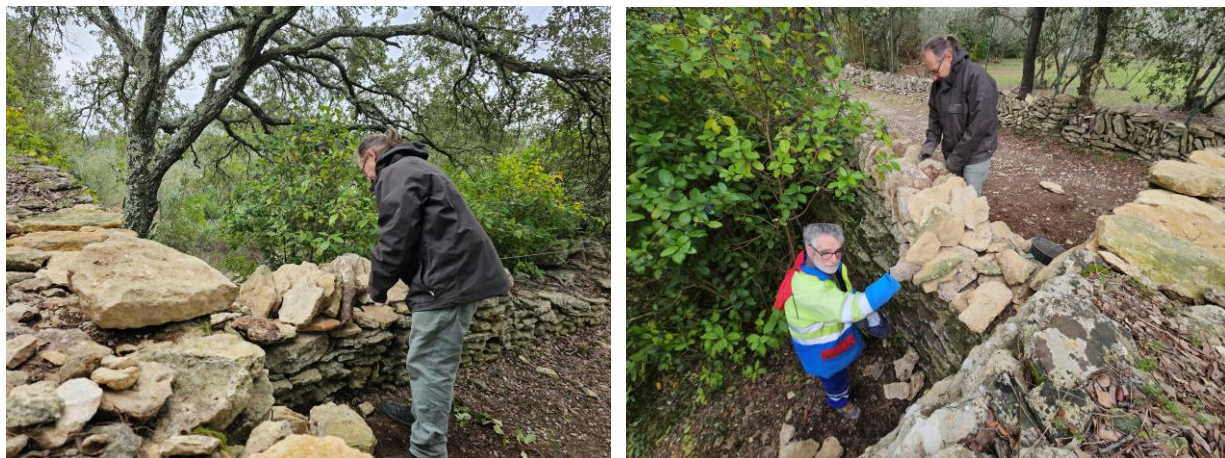
Fig. 26 & 27 : restauration du mur de soutènement du chemin.

Côté chemin, le couronnement clavé du mur de clôture a été restauré. Le mur est peu large, retrouver le tour de main installant les modules en calavade tout en s'alignant aux parements des deux faces du mur n'a pas été facile et évident, mais le résultat est au rendez-vous.
