## *Restauration d'un linéaire de mur de soutènement de la rue de la tour de l'horloge à Bourdeaux*

*Association Une pierre sur l'autre*  
Taulignan, 2026

**Référence documentaire *Une Pierre sur l'Autre* :  
PS0267\_2025\_10\_t3247\_CR\_bourdeaux**

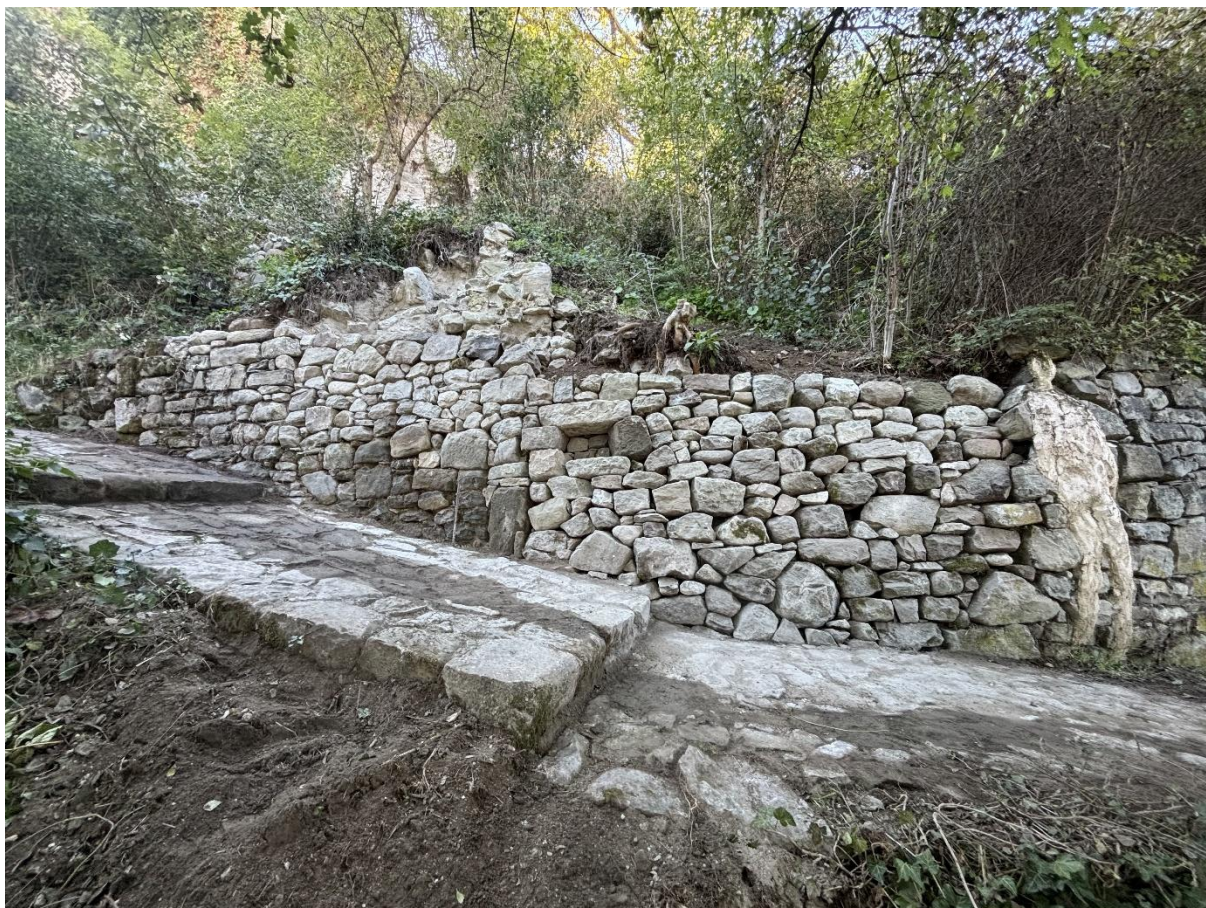
*Fig. 01 : Vue du chantier fini.*

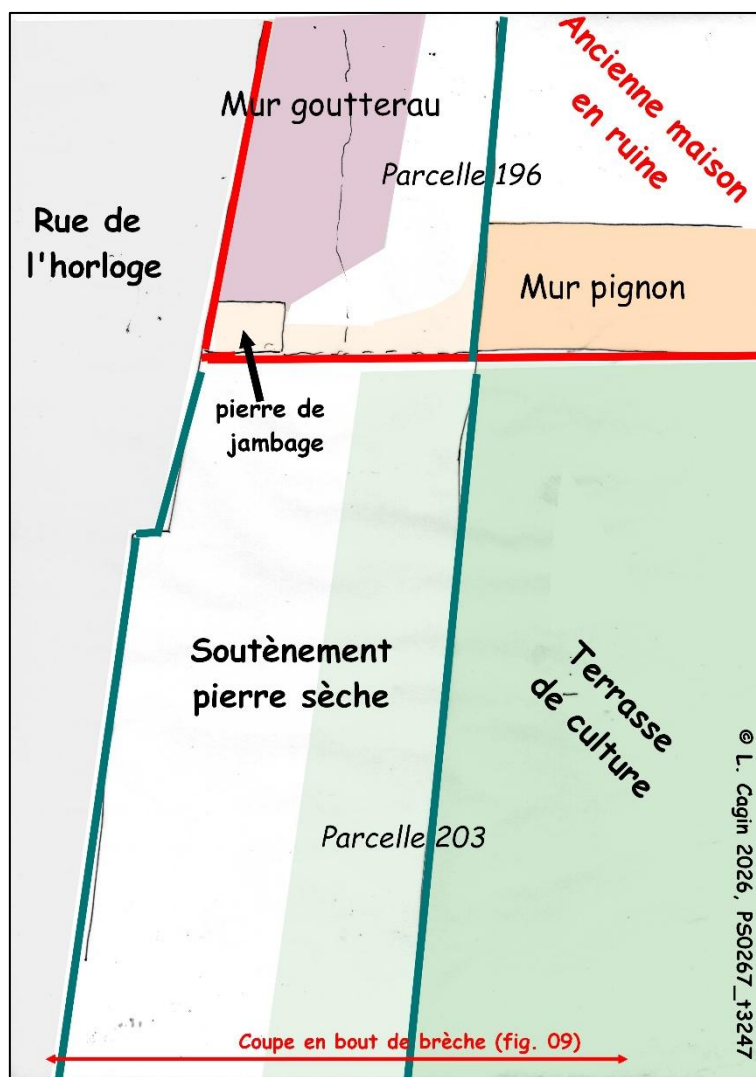
Fig. 05 : Détail en plan de la zone restaurée.

Notre intervention s'est tout d'abord attachée à mettre en sécurité la zone au printemps 2025. Cette première intervention a consisté à rejointoyer le vestige du mur gouttereau de l'ancien bâti de maison toujours en élévation et à réouvrir le passage en dégagant les pierres effondrées (fig. 05). Nous n'avons ensuite finalisé la restauration de la brèche qu'à l'automne 2025.

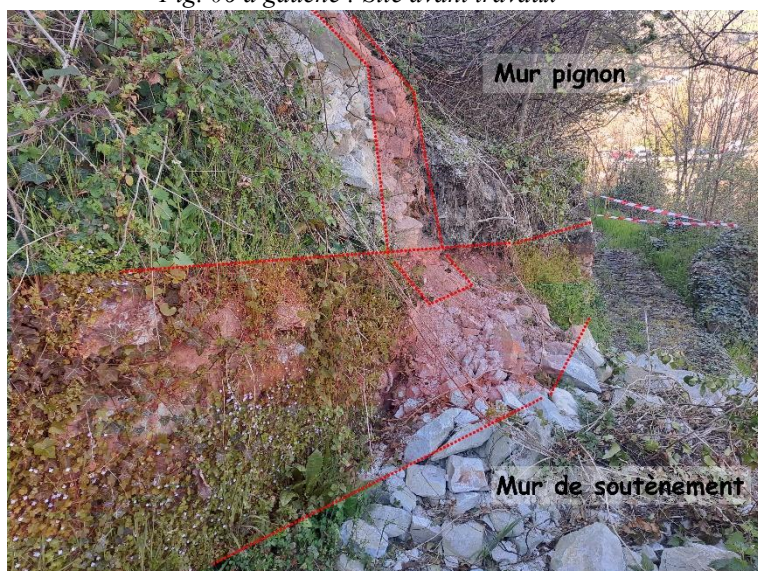
Fig. 06 à gauche : Site avant travaux

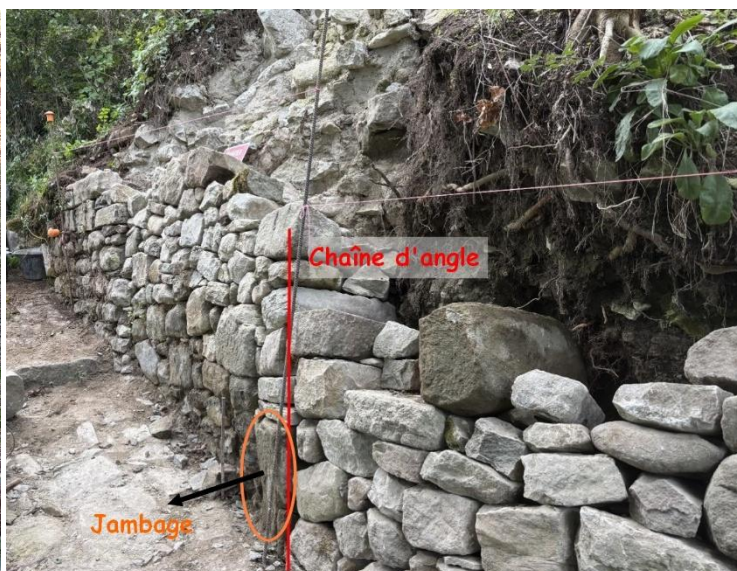
Fig. 07 à droite : En rouge, Démarcation entre le mur de soutènement en pierre sèche et celui lié au mortier de chaux.

La démarcation entre les deux zones est clairement marquée par un sabre entre les deux bâtis. Sabre que nous avons restitué lors de la réfection et que nous avons matérialisé par un trait rouge en figure 07.

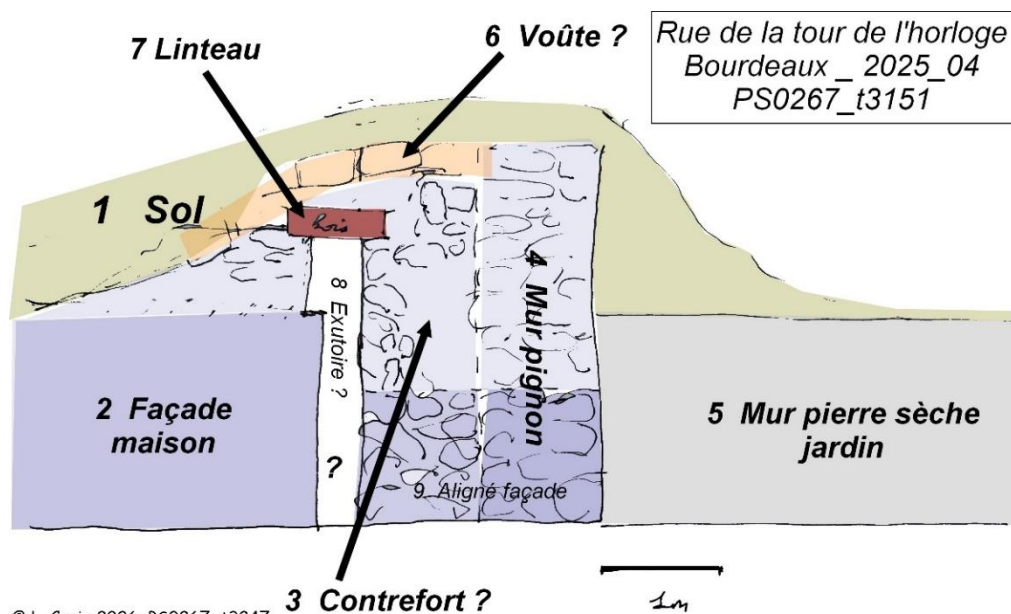
Fig. 08 : Analyse des éléments visibles dans l'effondrement au niveau du bâti de maison.

Lors des travaux, nous avons pu étudier le bâti et distinguer deux zones de construction distinctes correspondant aux limites cadastrales. En bas de brèche, le soutènement correspondant au terrain non bâti (parcelle n°196, fig. 2) est en pierre sèche. En haut de brèche, le mur ourdi correspond au terrain bâti (parcelle n°203, fig. 2). Les pierres y sont liées par un ancien mortier de chaux et constituées d'un mélange de pierres à bâtir et des pierres de réemploi (notamment des pierres de taille issues d'encadrement de baie). On note en figure 06 une pierre taillée de jambage de porte réemployée en bas de chaîne d'angle de l'ancien bâti. L'effondrement révèle la complexité architecturale de la maison initiale (fig. 08).

Nous avons restauré le mur gouttereau de la maison en appareillant au mortier de chaux en façade, en effet l'épaisseur appareillée en élévation ne permettait pas de fonder un soutènement suffisamment large pour être réalisé entièrement en pierre sèche. L'arrière du mur a par contre bien été appareillé en pierre sèche et les gravats et pierres de l'effondrement de la maison initiale ont permis d'installer un drain qui a restitué les niveaux du talus arrière.

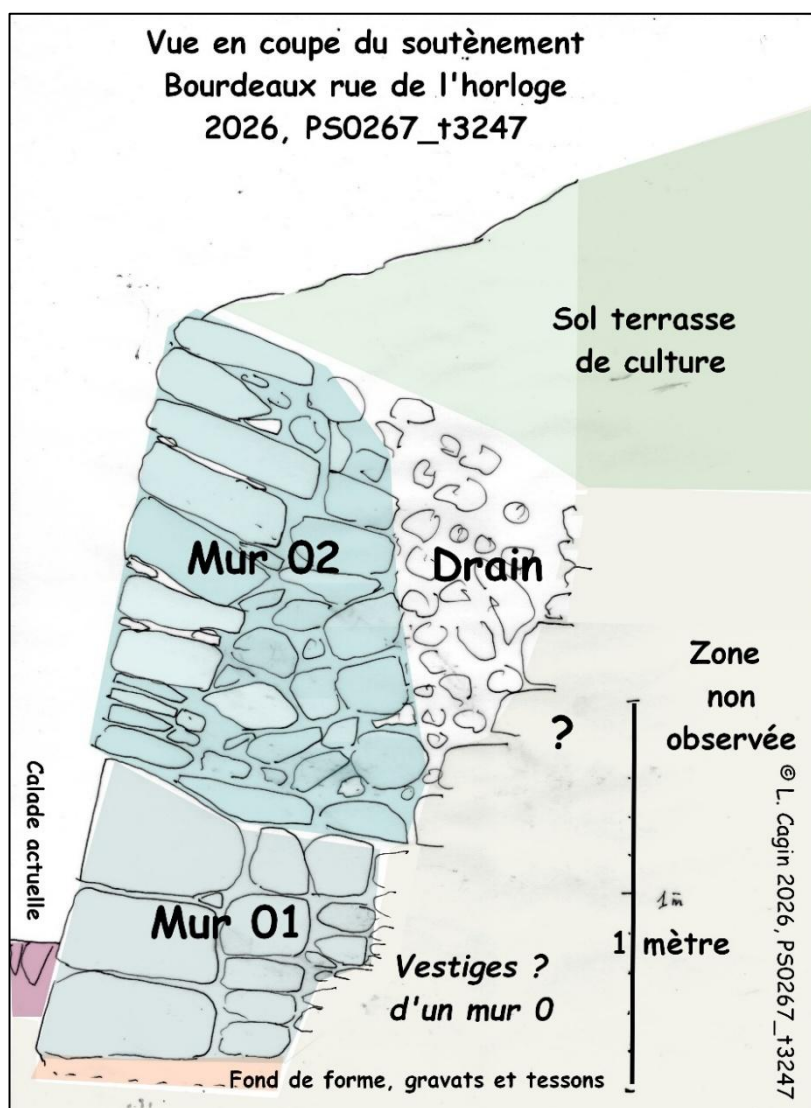
Fig. 09 : Analyse de la coupe du soutènement en pierre sèche.

La coupe du mur en pierre sèche qui soutient la terrasse de culture révèle de nombreux indices sur la profondeur historique des aménagements du terrain (fig. 09).

Tout d'abord il est notable que sa fondation ne repose pas sur un sol géologique mais sur un fond de forme de colluvions composé largement de gravats et dans lequel se trouvent de nombreux tessons. C'est par ailleurs la cause première de l'effondrement de la portion ; sur le long terme, ce terrain de colluvion s'est tassé et les pierres du mur se sont retrouvées en porte à faux (contre-fruit) qui s'est accentué jusqu'à l'effondrement.

La figure 09 synthétise nos observations relatives aux différentes périodes de reprise du mur :

- nous nommons mur 02, ce qui semble bien être une restauration du soutènement en pierre sèche, plutôt qu'une réhausse. Cette restauration est poursuivie à l'arrière par un très large drain composé de pierres et de gravats non appareillés.

- nous nommons mur 01 le mur initial dont ne reste que la base et sur lequel la restauration (mur 02) a eu lieu.

- nous n'avons pas pu déterminer précisément quelles étaient les structures appareillées découvertes à l'arrière des mur 01 et 02. Elles sont stables et maintiennent le talus, d'autant qu'elles sont, de plus, contenues par le mur actuel. Il est notable qu'il s'agit de portions de murs appareillés à sec. Nous posons l'hypothèse que ce pourraient être la face arrière des vestiges d'un « mur 0 », dont le parement aurait été plus en retrait dans le talus. Le mur actuel étant alors sa restauration et son confortement.
