Restauration de soutènements et d'escaliers en pierre sèche au quartier des Peyrons à Carqueiranne (Fr-83)

Association ‘Une pierre sur l’autre’
<http://unepierresurlautre.wordpress.com>
mars 2025

Référence document : Cagin, Louis, Corentin Houzé-Joly, *Restauration de soutènements et d'escaliers en pierre sèche au quartier des Peyrons à Carqueiranne (Fr-83)*, Taulignan, Association Une pierre sur l'autre, 2025.

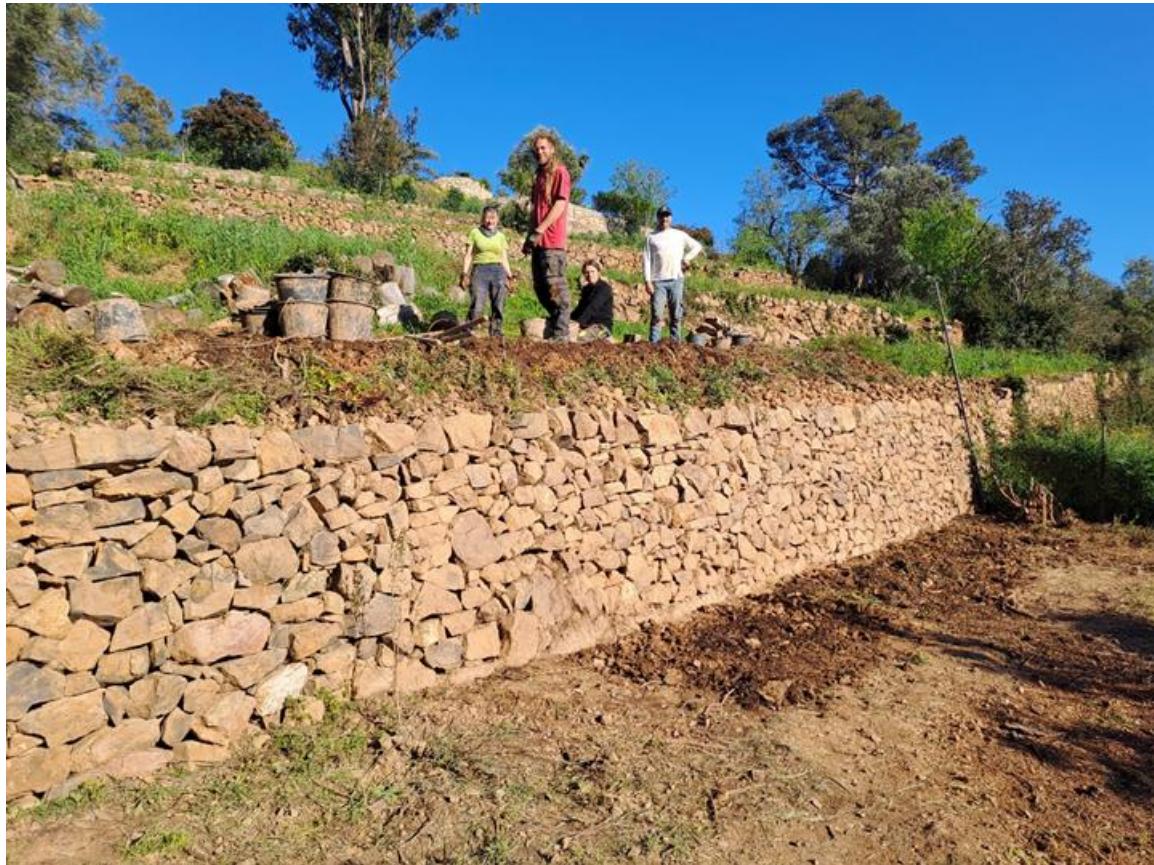
Fig. 1 : reterrassement du soutènement de la terrasse 6

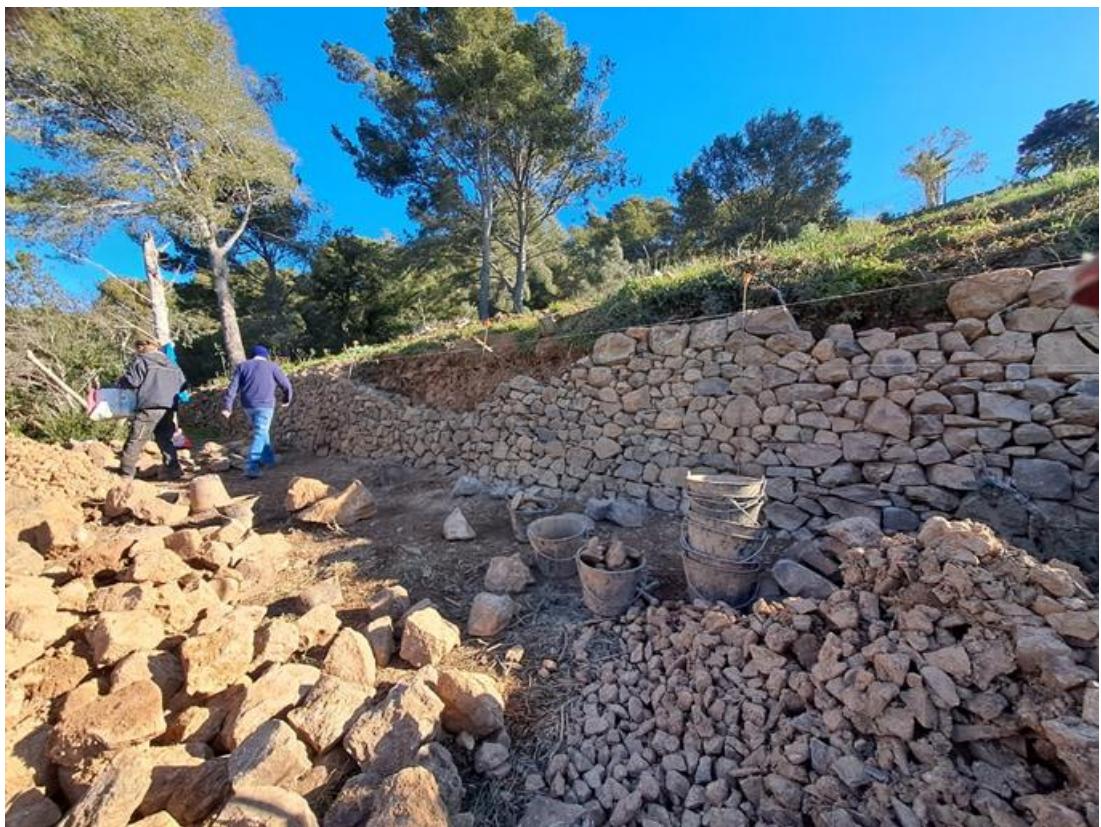
Fig. 5 : le mur en travaux

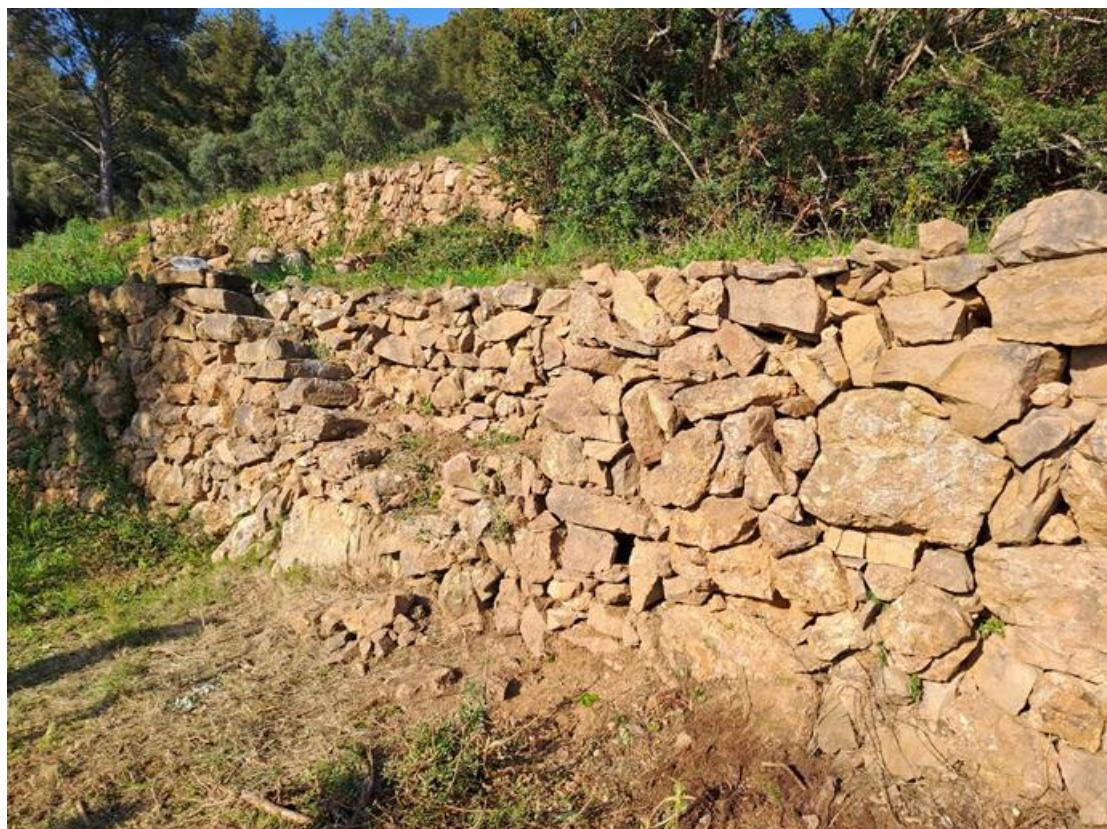
Fig. 6 : l'escalier qui permet de passer des terrasses 6 à 7

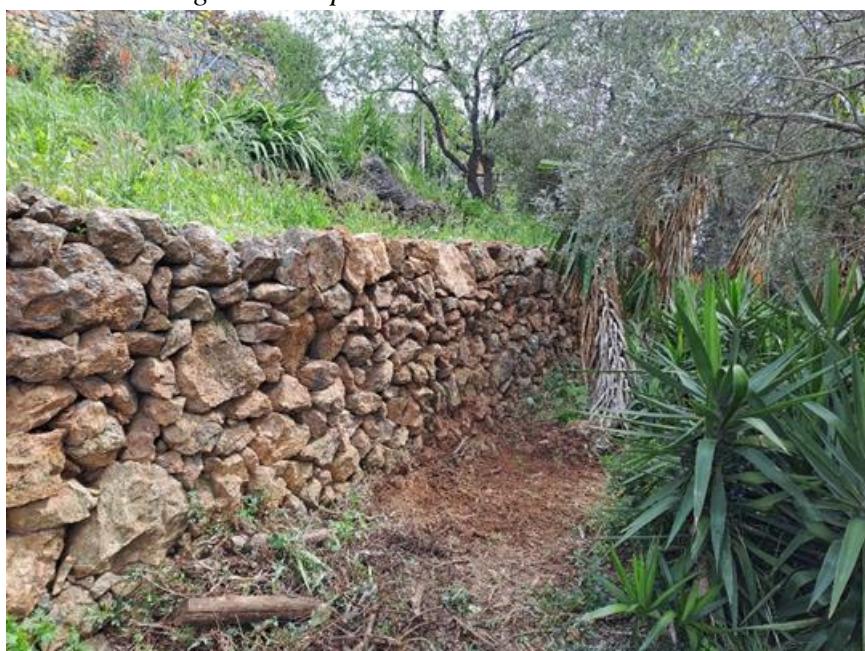
Fig. 12 : brèche du soutènement de la terrasse 8 restaurée

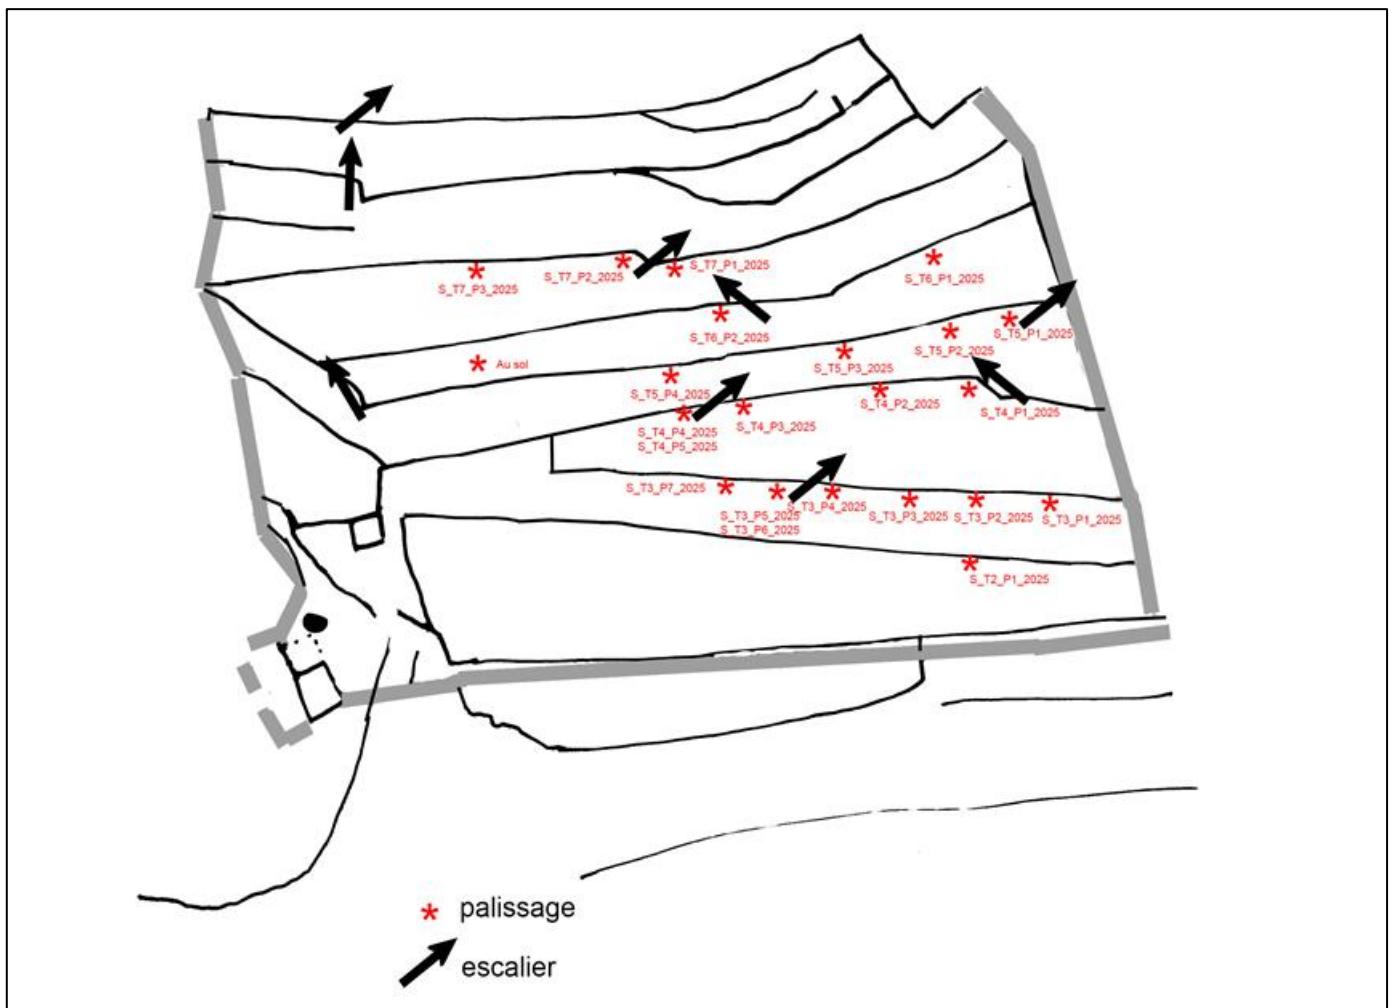
Fig. 22 : Plan de l'emplacement de traces de palissage et des escaliers

Des indices de palissage se retrouvent sur la plupart des terrasses. Ces palissages ont pu être dédiés à la culture de la vigne puisque l'on observe de vieux pieds de vigne palissés sur la terrasse la plus basse du terrain subjacent voisin, dans le prolongement des terrasses que nous avons restaurées.

Vingt et un systèmes d'accroche de palissages ont été référencés sur le terrain cette année. La plupart du temps, la fixation d'accroche est encore présente, scellée dans les joints entre les pierres du mur par du ciment prompt.

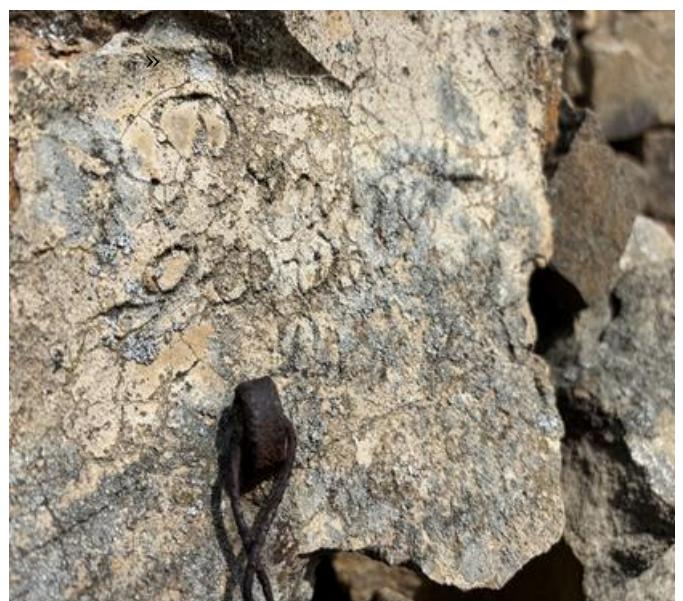
Fig.24 : « Prenez Garde »

Trois scellements comportent des graffitis, deux sont millésimés. Leurs textes sont : « *Julien 1922* » (en figure 23); « *Prenez garde (...)* » (en figure 24) et « *1926 (ou 1920)* » (en figure 25). Ces deux millésimes permettent d'affirmer que l'organisation du terrain, selon ses terrasses actuelles, était déjà installée au début du XX^e siècle. Cependant, s'agissant de traces d'usage, ils ne constituent pas un indice de datation de leur installation proprement dite.
