Inventaire du bâti en pierre sèche Drôme du sud

RC-ChS-01

Commune : Chamaret (Sud)

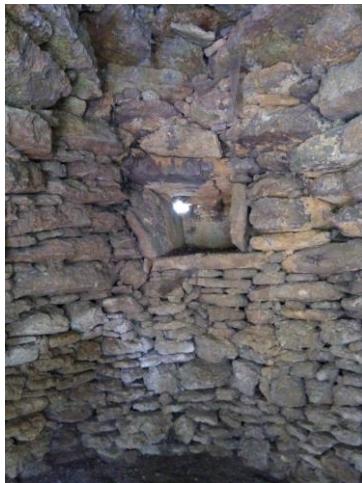
Détails / Aménagements : Une niche d'env. 0,60 m de large, 0,50 m de profondeur et 0,70 m de hauteur aménagée dans le mur Nord-Ouest, à env. 0,90 m du sol.

Vue de la niche intérieure

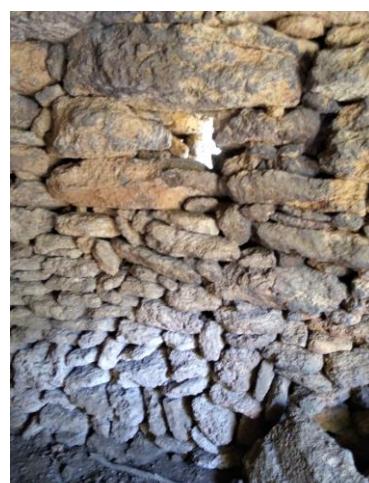
Baie(s) : Une meurtrière est aménagée dans le mur Nord-Est (dim. : 0,15 m de haut., 0,25 m de large). Celle-ci a été modifiée pour créer un affut de chasse.

Vue de la meurtrière

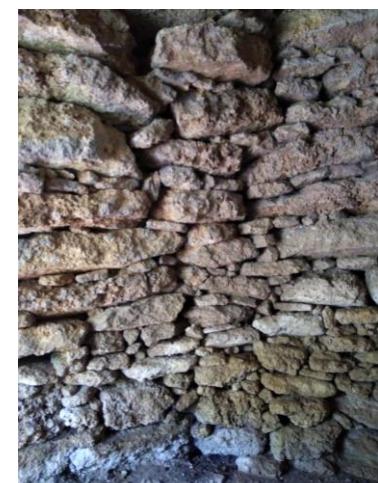
Désordres : Deux coups de sabre sont visibles : l'un en extérieur, à l'angle Sud l'autre à l'intérieur gauche en rentrant.

Vue du coup de sabre

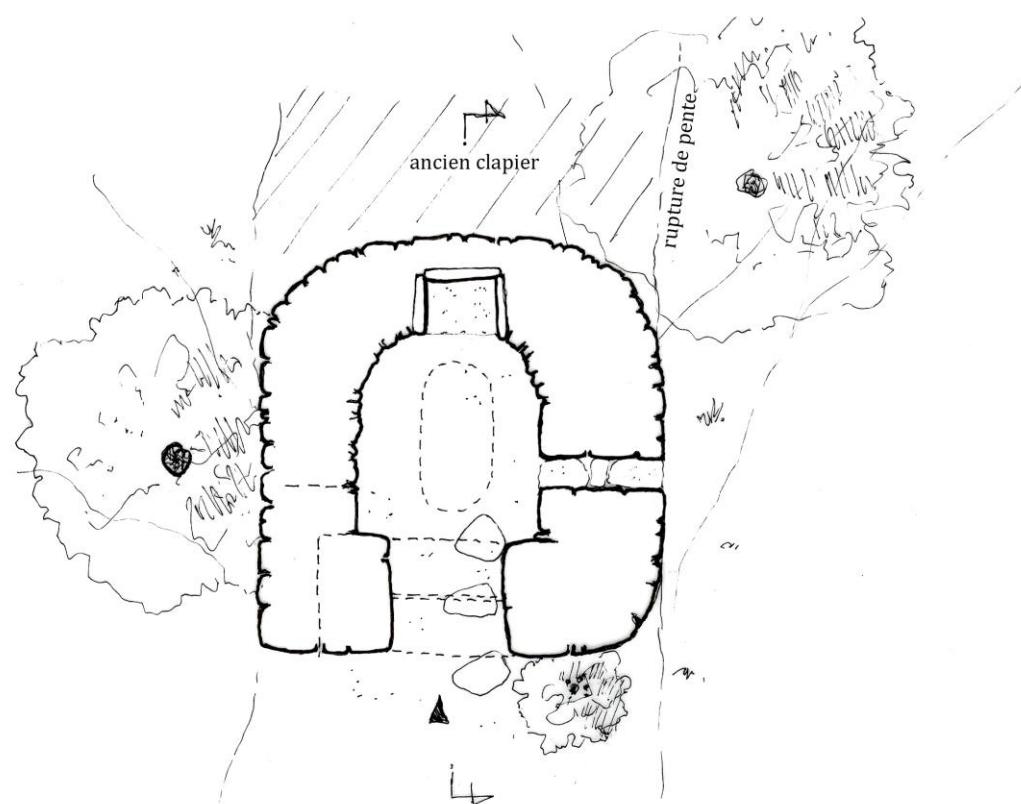
Vue en plan

Plan extérieur : Forme quadrangulaire (3,60 x 3,60m env.)

Plan intérieur : Forme quadrangulaire (1,50 x 1,60m env.)

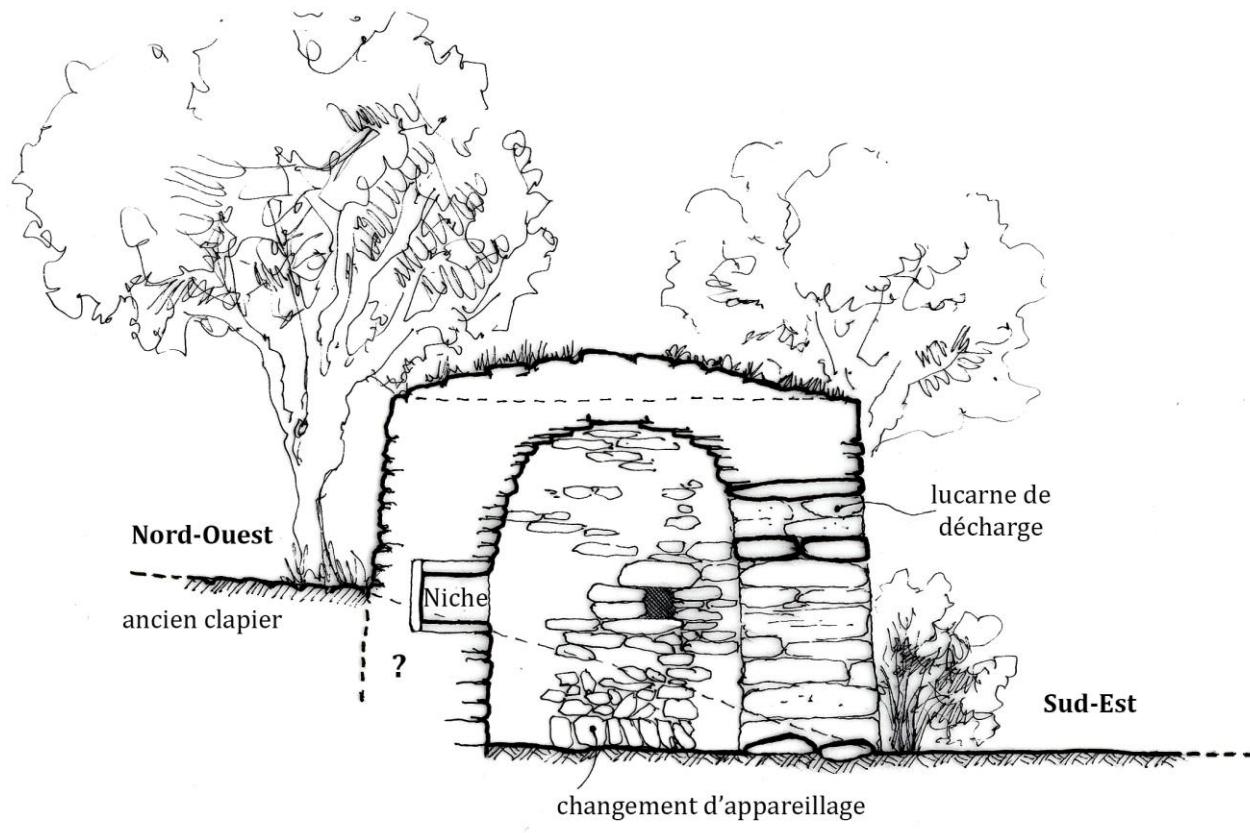
Coupe transversale

Plafond : Hauteur totale sous dalle faîtière d'encorbellement à 2,20m.

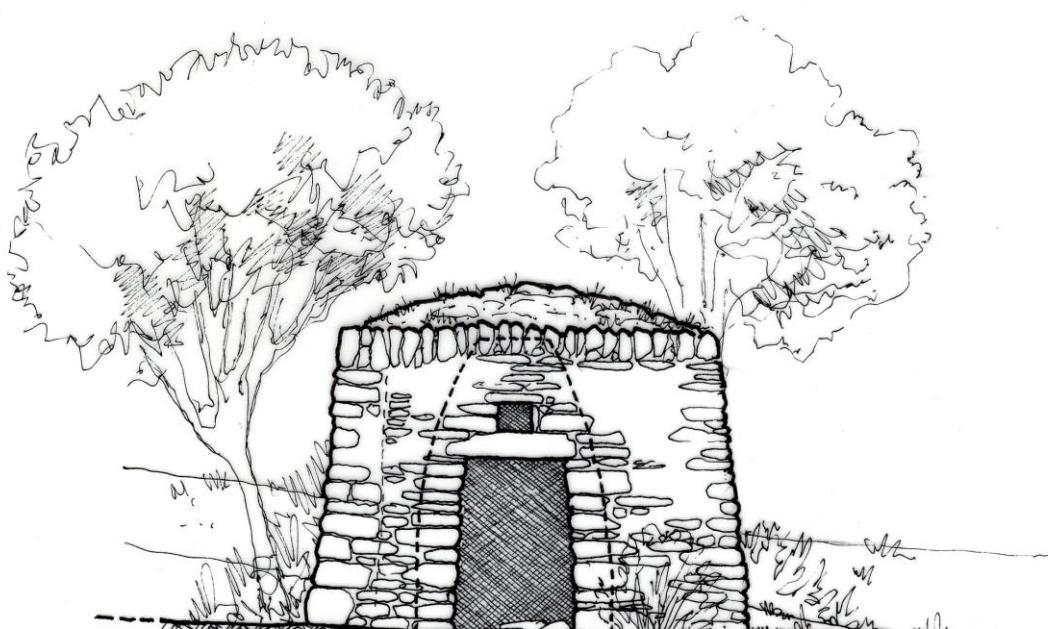
Elévation Sud

Porte : Ouverture au Sud-Est par porte de 1,40 m de hauteur, constituée d'un linteau doublé et déchargé par un deuxième linteau placé sur deux dalles verticales qui forment lucarne. Les piédroits sont constitués de blocs de grande dimension en chainage d'angle.

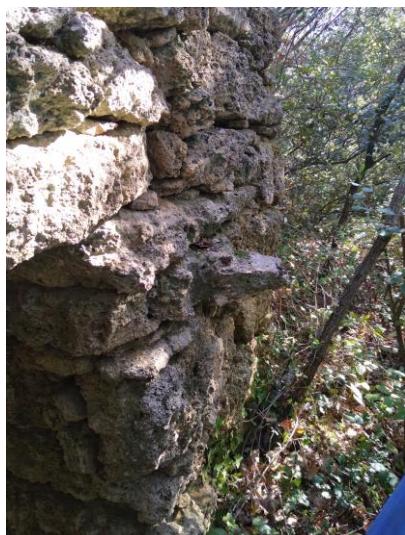
Détails / Aménagements : A l'extérieur, à droite de la porte, un de ces moellons, formant saillie sur le mur est percé en forme d'anneau pour servir d'attache aux animaux.

Pierre d'accroche (cassée)

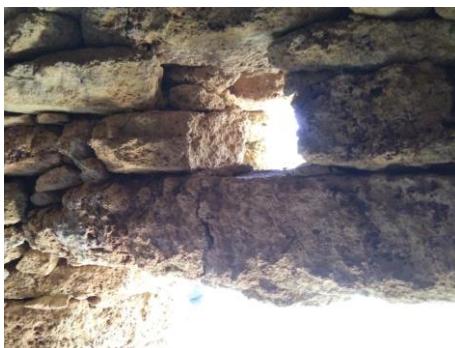
Désordres : Linteau de porte fissuré en intérieur et extérieur. Clapier Nord-Ouest effondré en partie.

Linteaui intérieur fissuré

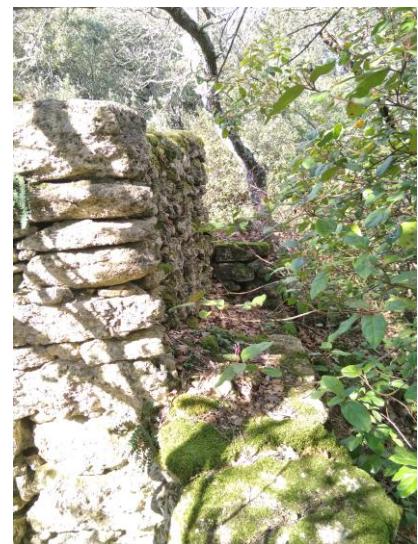
Implantation : Cabane isolée construite avec les matériaux issus de l'épierrage du site, dans l'angle intérieur de deux murs de clôture et de soutènement en pierre sèche. En partie arrière, un banc est formé dans le mur de soutènement. La rupture de pente s'effectue au droit de ces murs de soutènement, que l'on peut assimiler à des clapiers. Un muret forme un contrefort et borde également le parement extérieur Est de la cabane.

Banquette formée sur le clapier

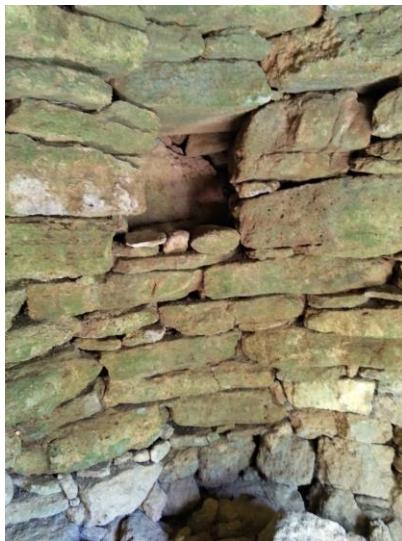
Entrée / seuil : Une pierre debout est à proximité de l'entrée, aucun autre indice.

Dalle de bout

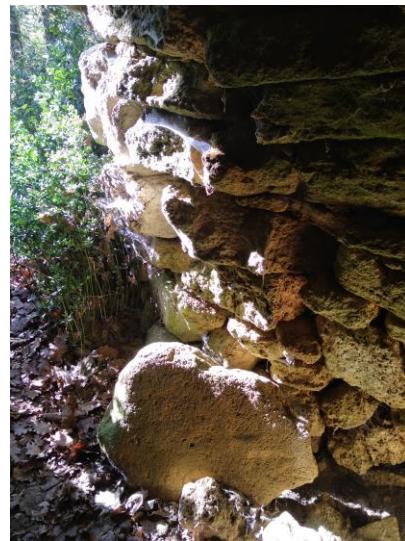
Détails / Aménagements : Niche dans le mur du fond de la cabane. Appuis à 1.30 m du sol, dimensions : hauteur 0,40m, largeur 0,40m.

Niche intérieure

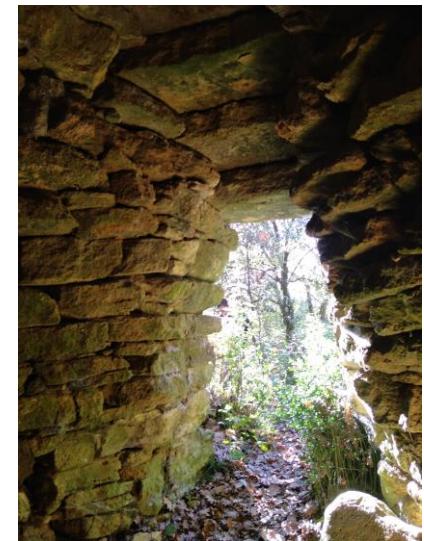
Porte : Porte donnant sur le Sud, en forme trapézoïdale, surmonté d'un linteau simple. Le passage est large de 1 m. à la base pour 0,50 m au linteau. Les jambages de la porte sont appareillés par des chaînages d'angle en contre-fruit.

Encorbellement de la porte

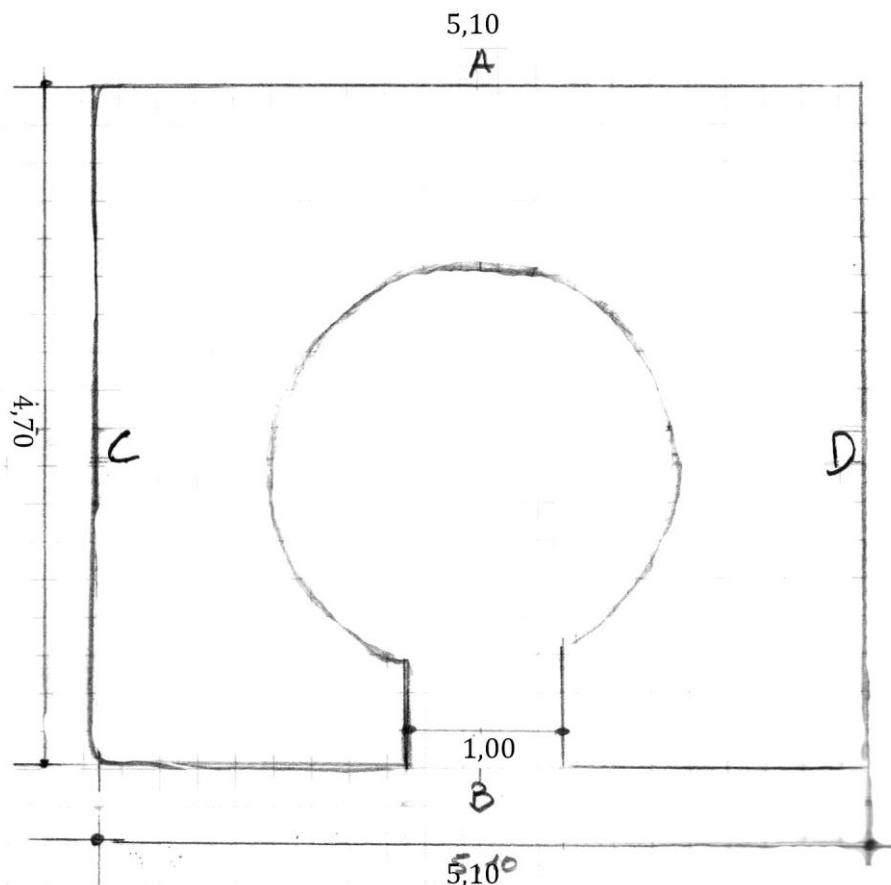
Vue en plan

Plan extérieur : Forme quadrangulaire (5,10 m x 4,70 m). Profil trapézoïdal.

Plan intérieur : Forme circulaire, 2,80 m de diamètre. Profil ogival.

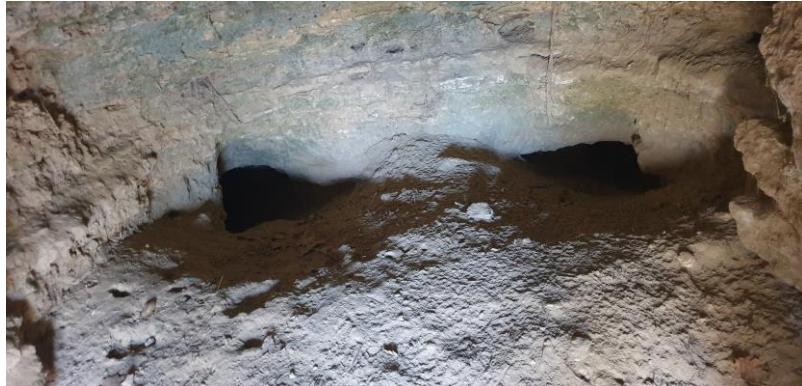
Désordres : Effondrement de part et d'autre de la façade principale ; fond intérieur de la cabane creusé par les animaux pour former des terriers, risquant de fragiliser la structure.

Terriers en creusés par des animaux en fond de cabane

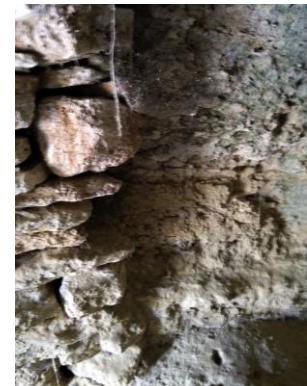
Raccord intérieur mur/roche

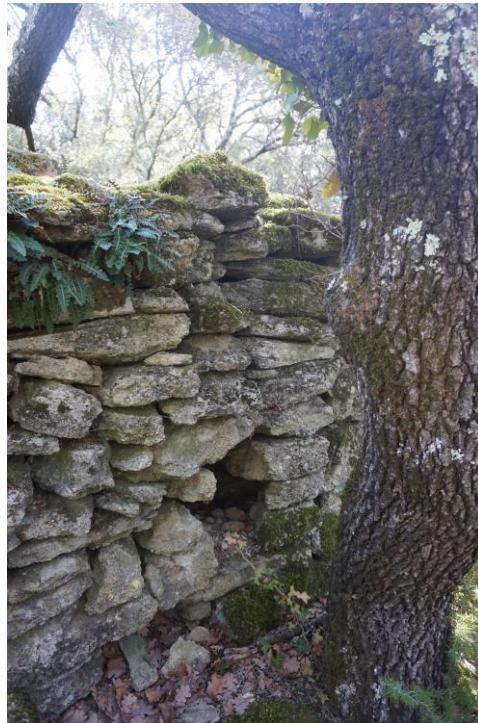
Détails / Aménagements : Une niche au niveau du sol, à droite de l'entrée (Dim. : 0,45 m de Haut, 0,80 m profondeur.). Présence de deux lacunes extérieures en façade et de chaque côté de la porte d'entrée qui pourraient être d'anciennes niches dégradées.

Lacune extérieure.

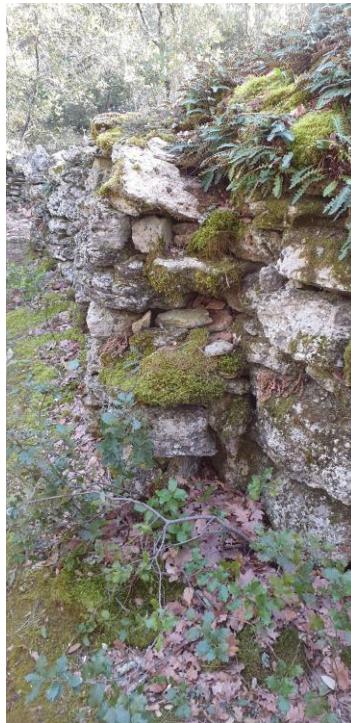
Datation ou évolution : Datation inconnue. Le parement Nord du clapier indique des étapes de construction, notamment la trace d'un couronnement recouvert. La façade de la cabane proprement dite est en rupture d'alignement et d'appareillage avec le clapier de part et d'autre de son élévation, ce qui indique deux étapes de construction.

Rupture d'appareillage

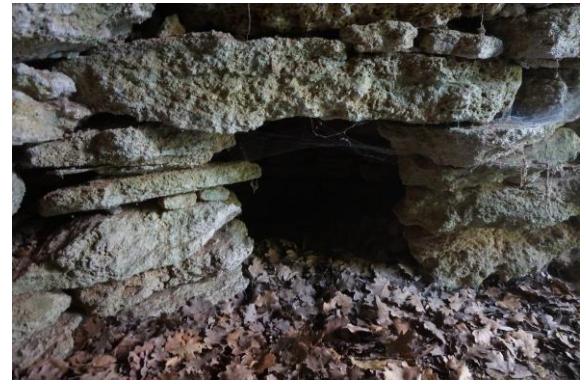
Niche intérieure

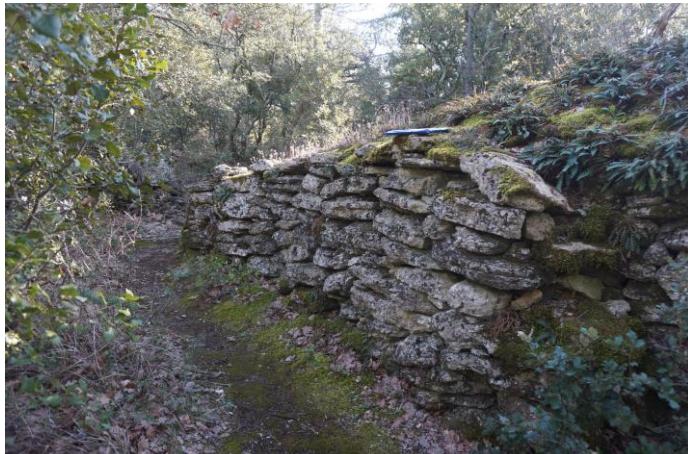
Mur-clapier et sentier contournant la cabane

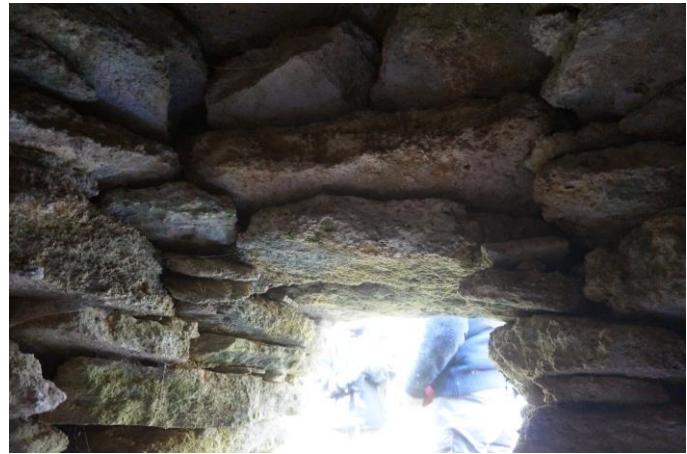
Linteau intérieur et départ d'encorbellement

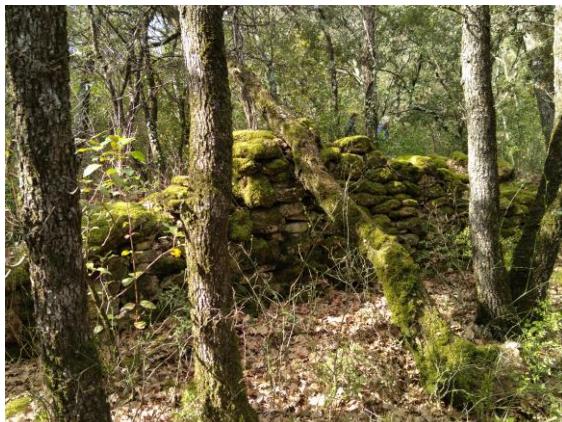
Mur de clôture contre lequel la cabane s'adosse

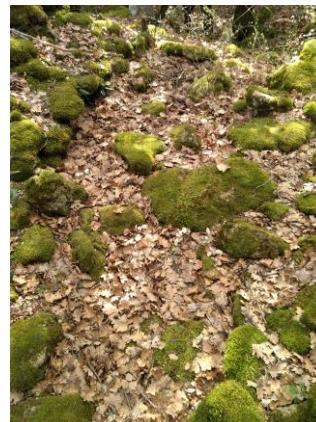
Distinction des deux cellules

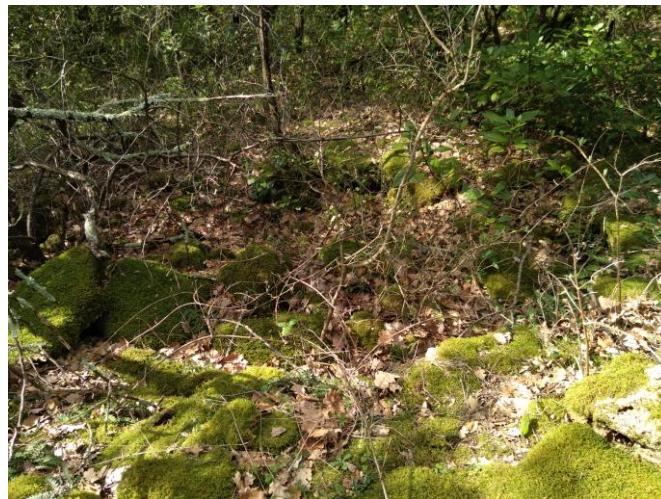
Emprise du départ d'encorbellement

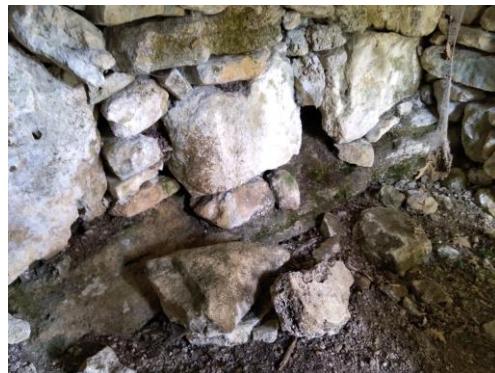
Implantation : Cabane isolée monocellulaire, construite avec les matériaux tirés de l'épierrage du site. Cabane implantée sur la roche et contre un ancien clapier au niveau d'une rupture de pente.

Fondation sur la roche mère

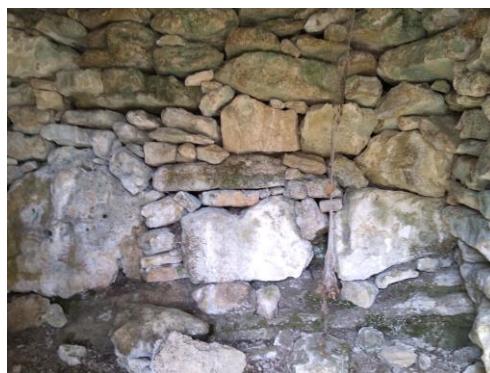
Pierres debout en fond de cabane

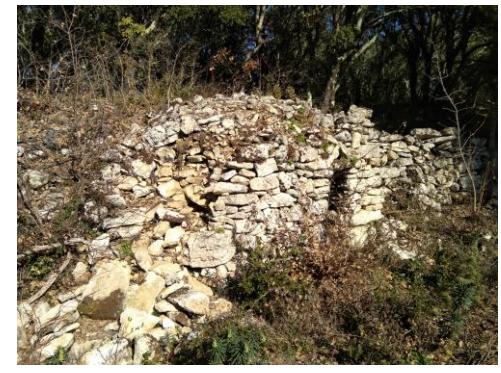
Désordres : Murs latéraux extérieurs en partie éboulés. Couverture fragilisée.

Eboulement latéral

Ce ne serait cependant pas un gros travail de la restaurer.

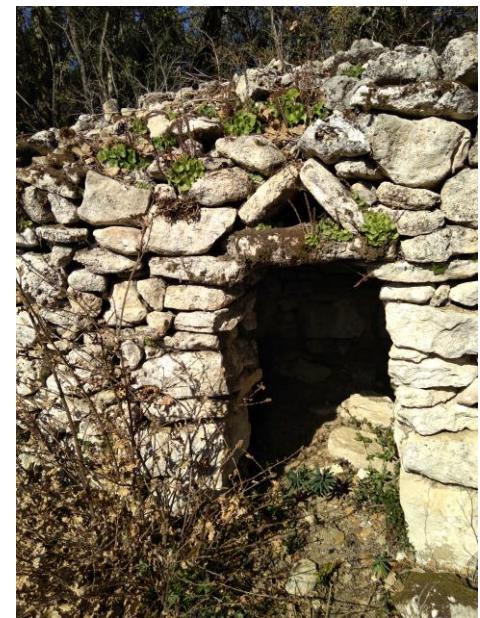
Vue de l'ouverture

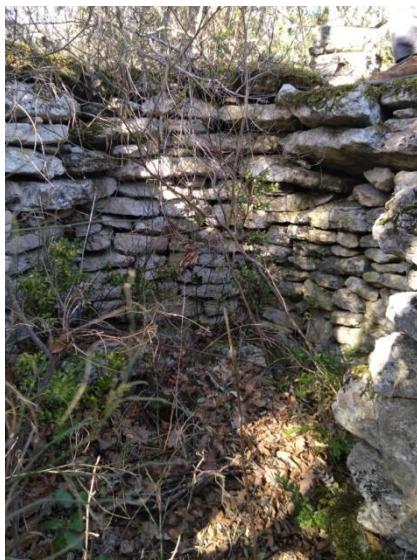
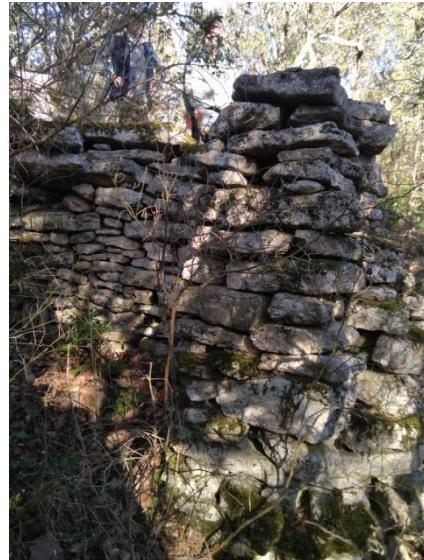
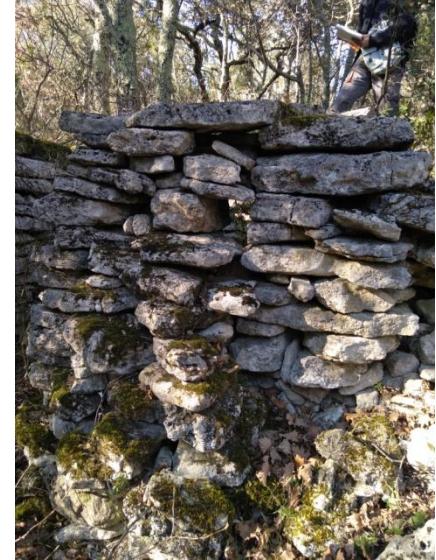
Fig. 03 : Intérieur de la cabane / Fig. 04 : Epaisseur du mur Nord / Fig. 05 : Baie Nord Ouest
