Inventaire du bâti en pierre sèche Drôme du sud

RC-GrE-01

Commune : Grignan (Est)

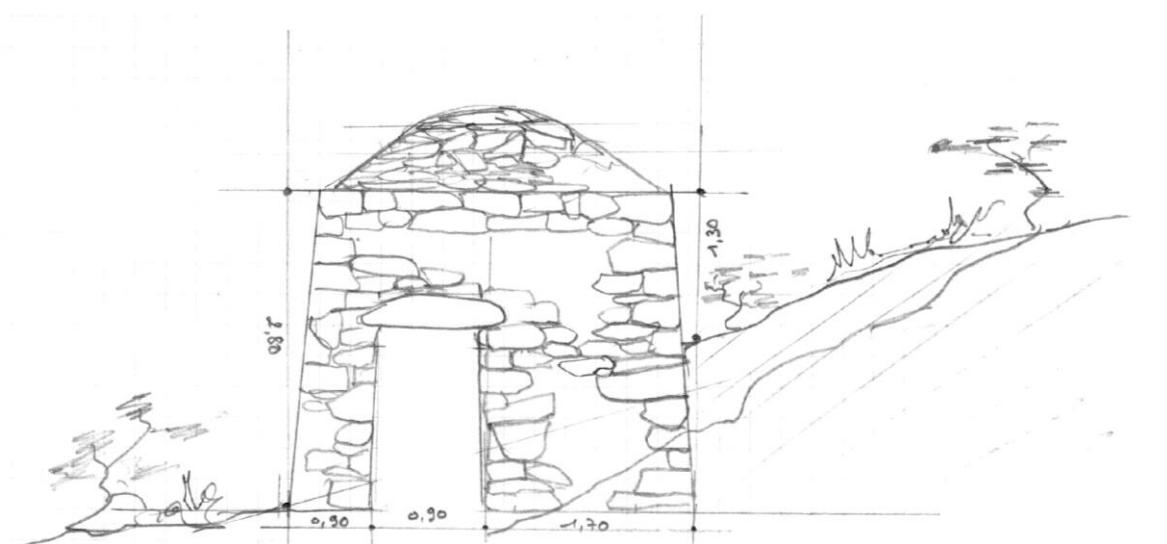
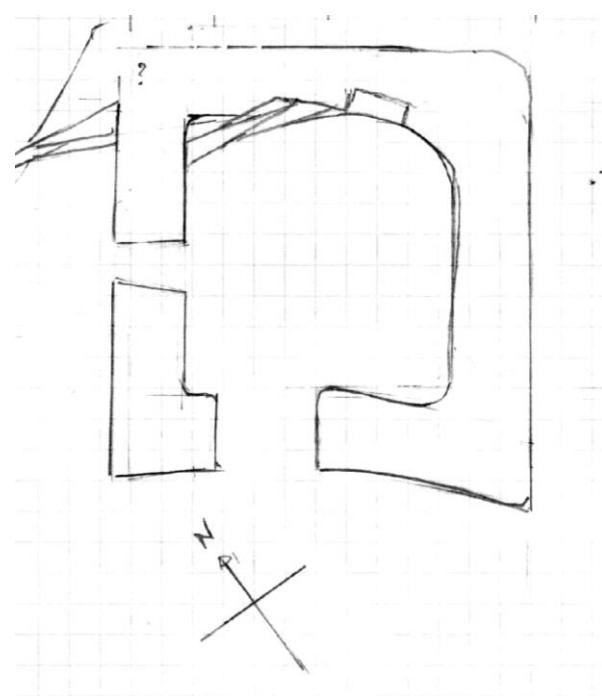
Aspect général : Cabane en pierre sèche adossée à un rocher.

Plan intérieur : quadrangulaire arrondi sur un angle. Dimension : 2,35 m mur Sud-Ouest, 2,50 mur Nord-Ouest, 2,30 mur Sud-Est, 2,10 Mur Nord-Est.

Murs / voûte / encorbellement : Encorbellement à partir de 1,10 m-1,20 m, fermé par une dalle à 2,95 m. La façade est de forme concave.

Porte : très désaxée, d'une hauteur de 1,55 m, linteau brisé.

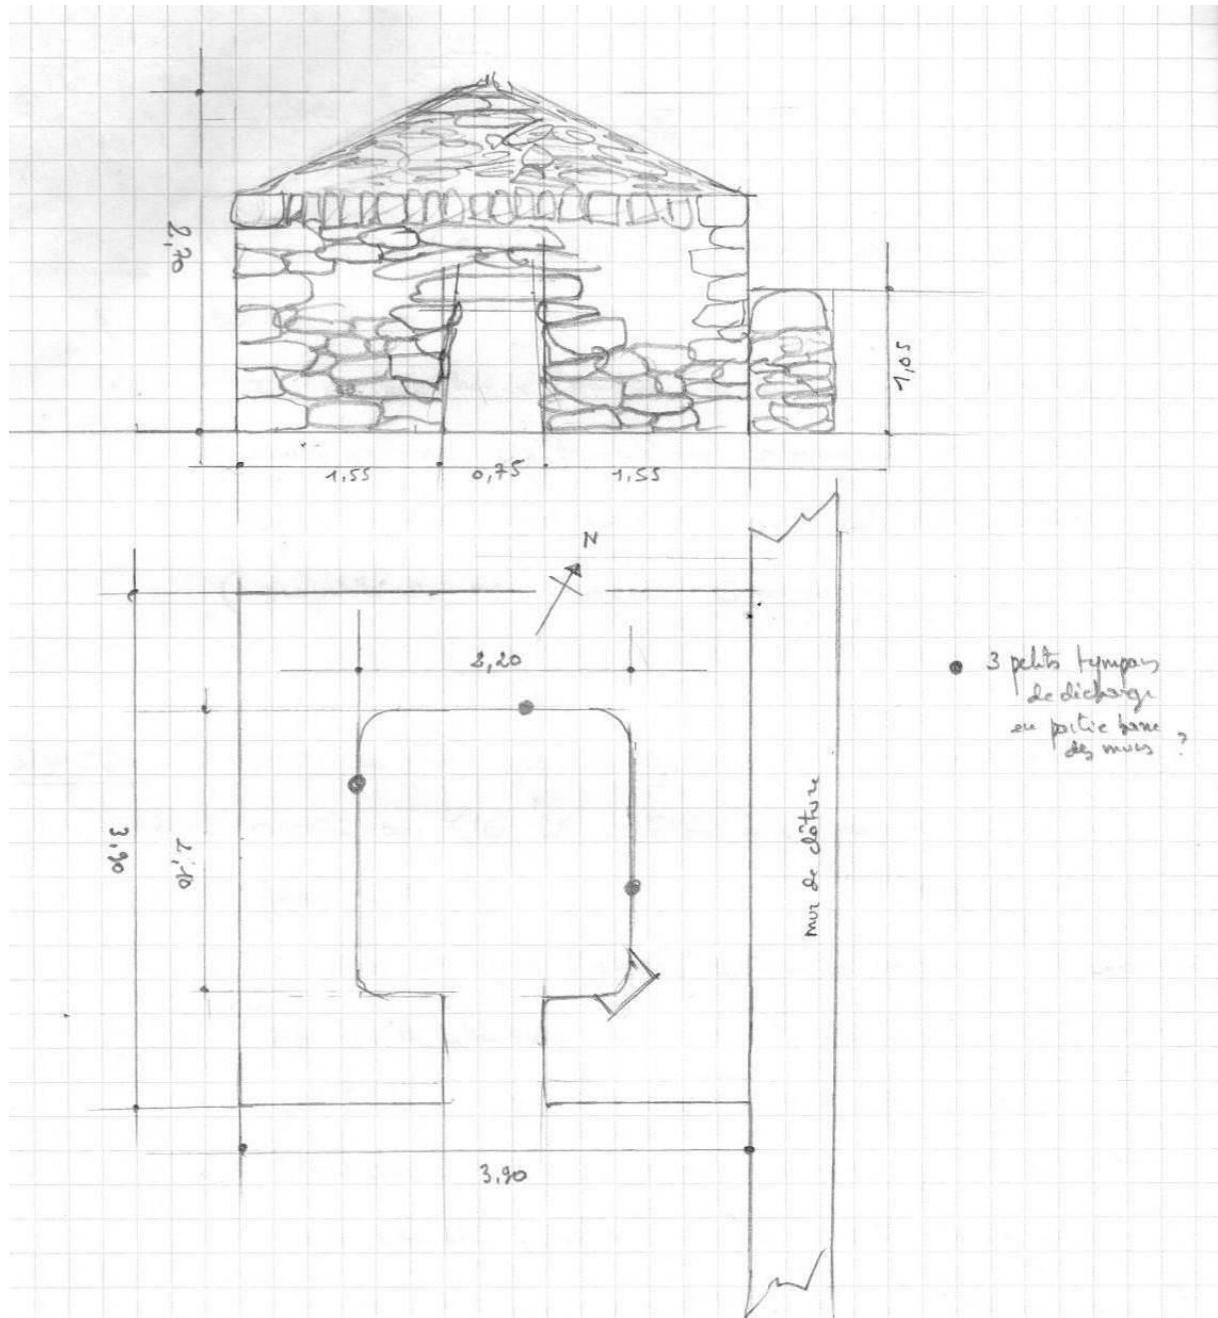
Aspect général : Cabane mono cellulaire de plan quadrangulaire surmonté d'une pyramide.

Plan extérieur : Carré à angles droits. De 3,90 m de côté.

Murs / voûte / encorbellement : Cabane voutée en encorbellement, encorbellement à partir de 0,90 m. Mur appareillé de blocs de tailles variables assisés à plat.

ETAT SANITAIRE : Bon.
 Désordres : Non observés.

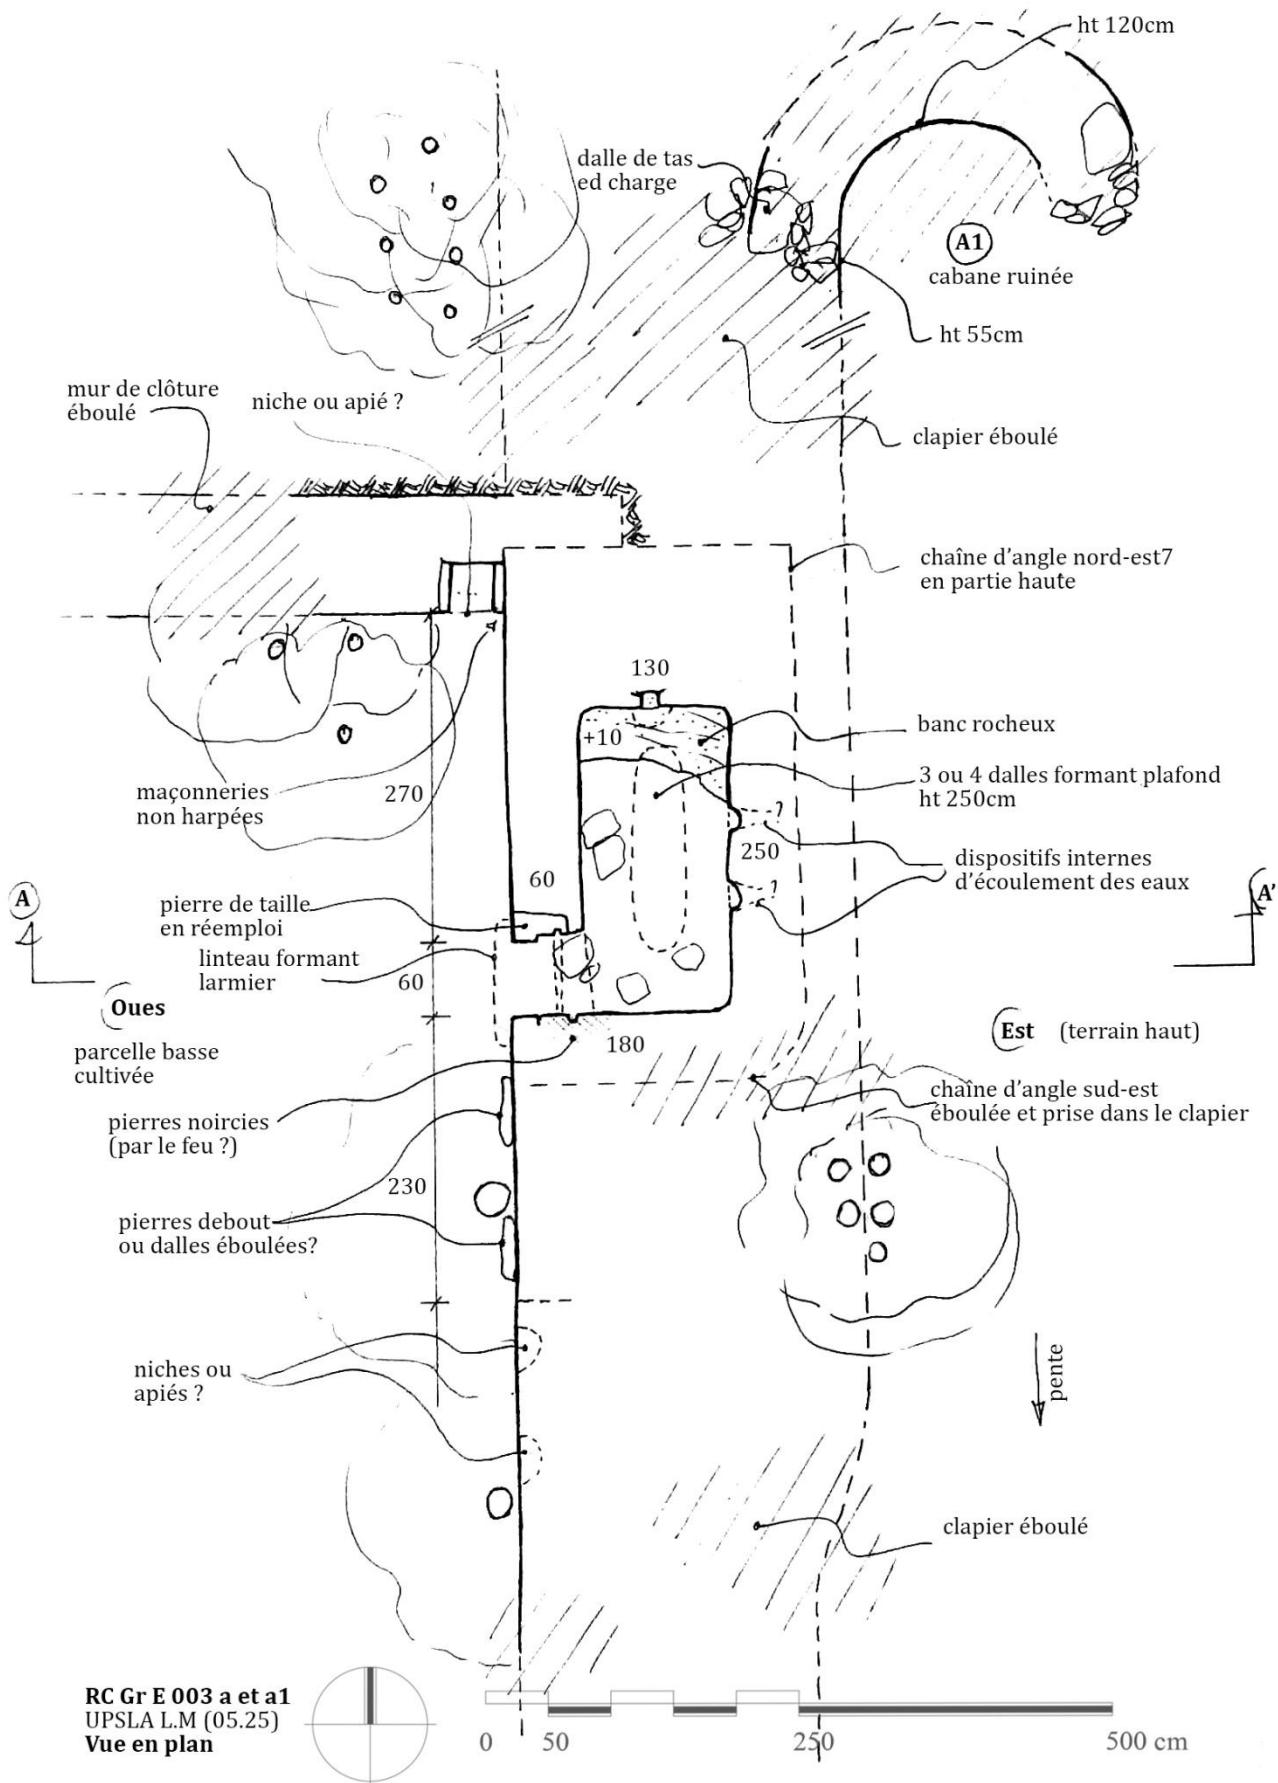
Fig. 06 : Plan d'ensemble des cabanes situées sur le site : a, a1 ; b et c. (J.P. COURREN)
 NB : à ce jour, nous n'avons pas retrouvé la cabane indiquée "C".

La cabane 003a est située en limite nord-est de la parcelle (selon le cadastre de 2025). Elle est prise dans le clapier de la limite est. Le clapier de la limite parcellaire nord semble avoir été construit en un second temps, et vient contre le clapier est. Cette cabane est installée sur un banc rocheux, largement visible depuis l'intérieur de la cabane.

Une seconde cabane (numérotée 003a1), plus petite et sommaire, actuelle ruinée, est située au nord, sur une autre parcelle, en prolongation du premier clapier.

Cf. Schéma d'implantation (J.P. COUREN) en Fig. 06.

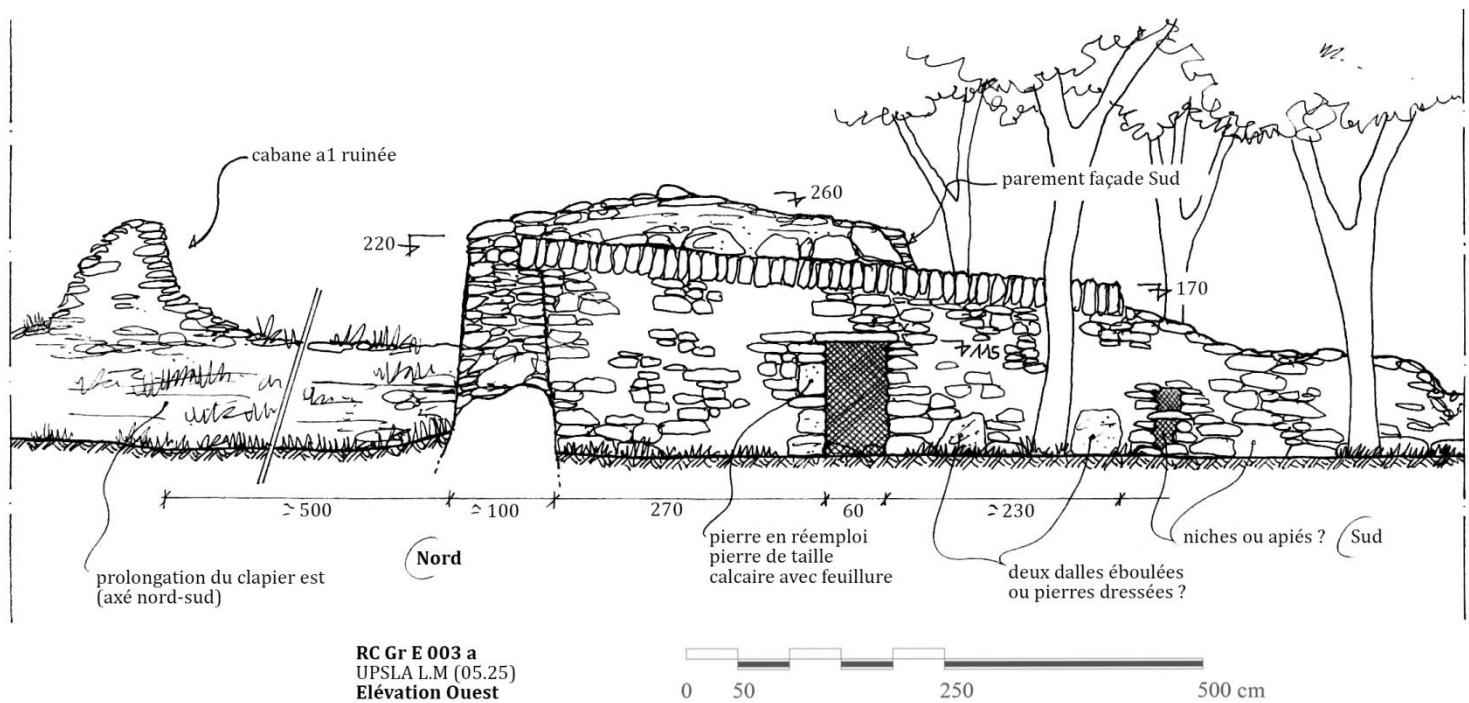
Fig. 07 : Vue en plan

Quadrangulaire d'environ 1,40 x 2,50 m.

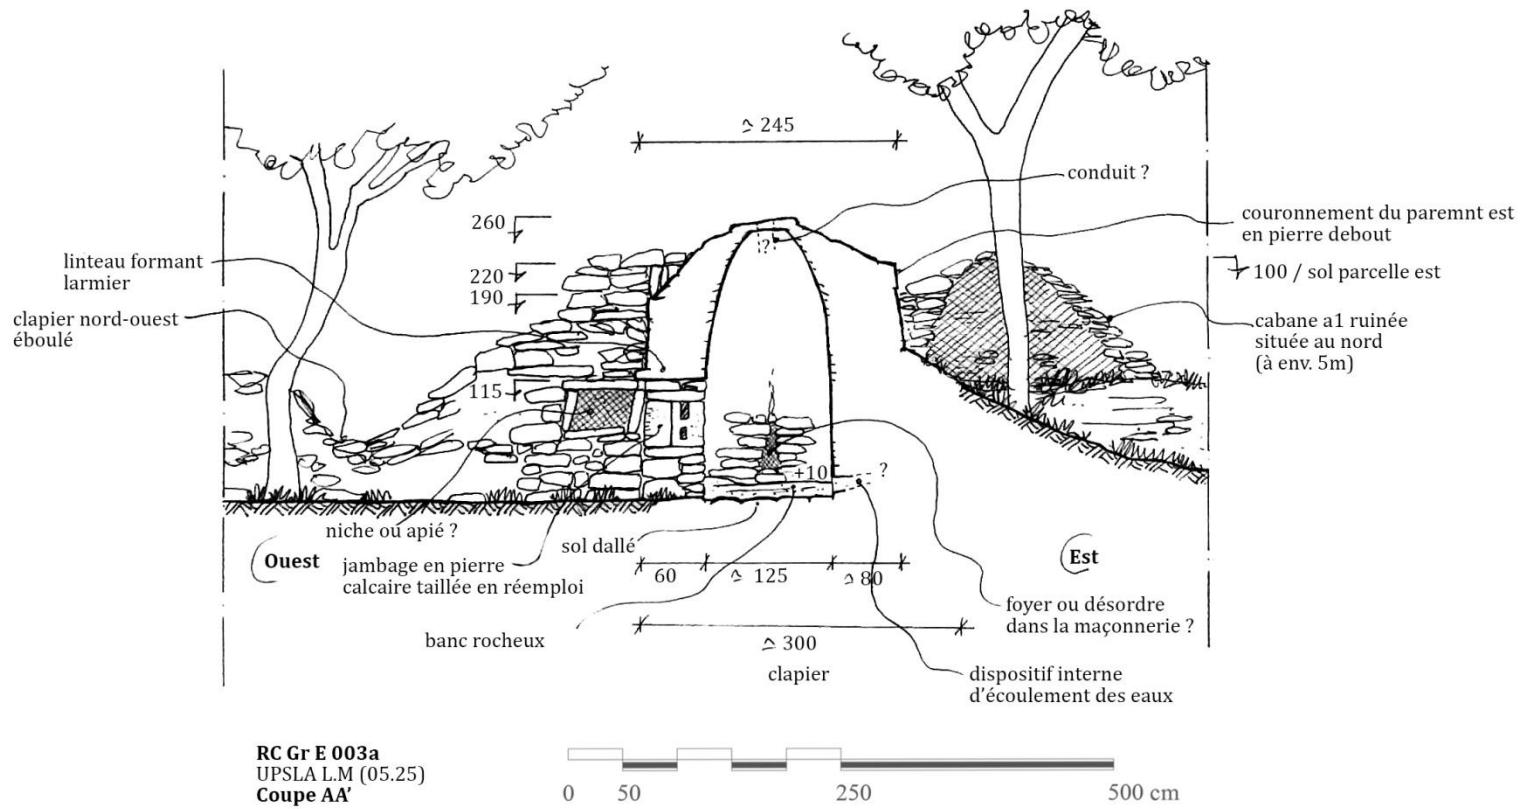
Fig. 08 : Elévation Ouest

Ouverture à l'Ouest par une porte de 1,15 m de hauteur et de 0,60 de largeur, constituée d'un linteau sans dispositif de décharge visible.

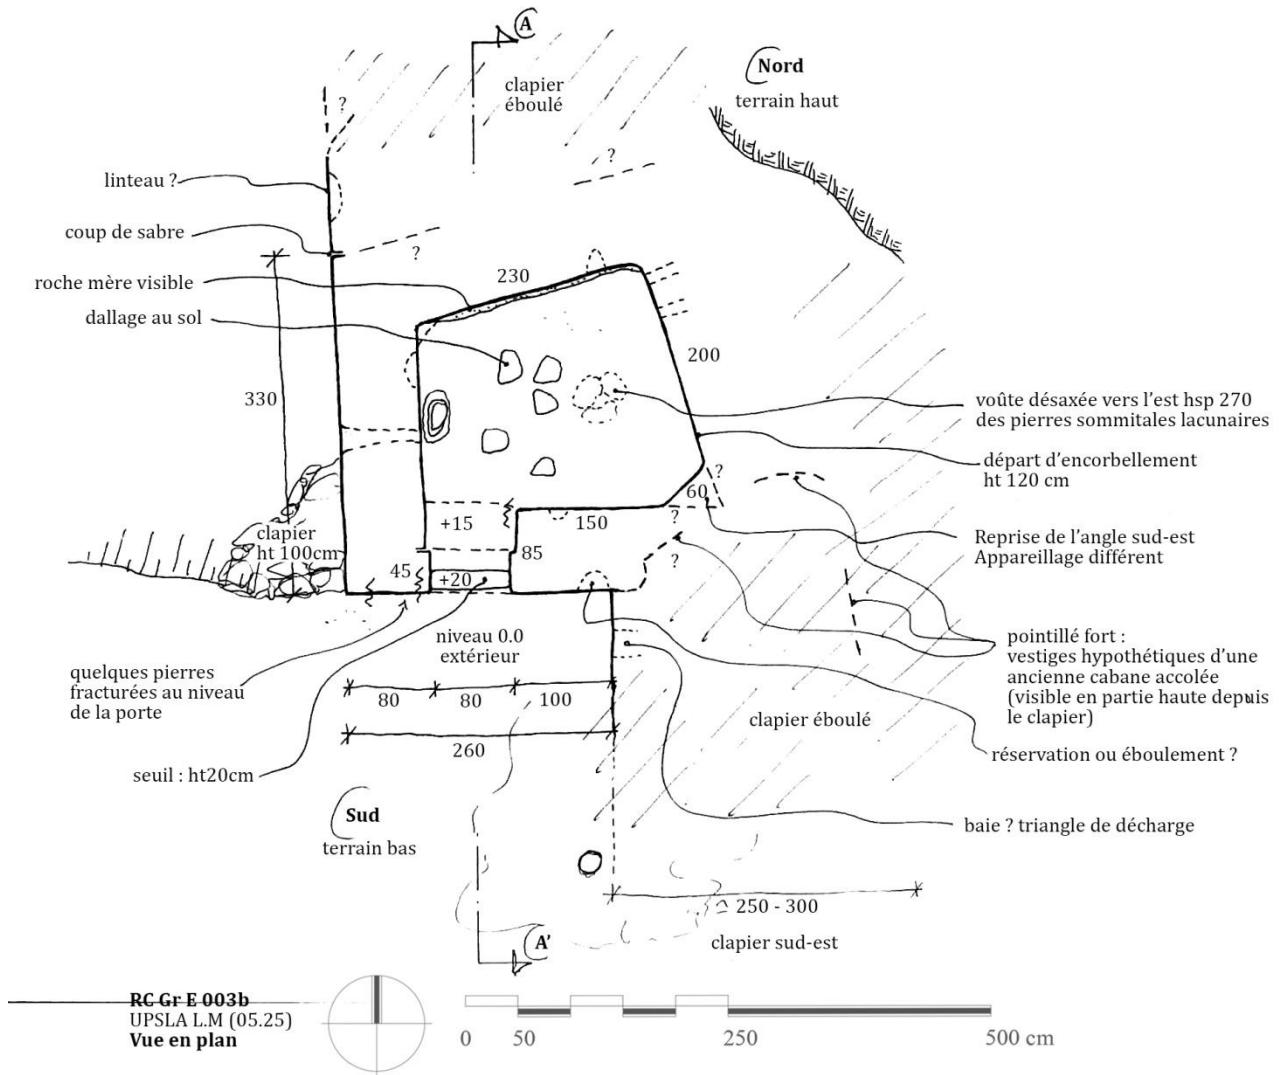
Fig. 09 : Vue en plan (UPSLA)

Cabane monocellulaire en pierre sèche intégrée au mur de clôture, construite dans un angle de mur, pierre de grès calcaire.

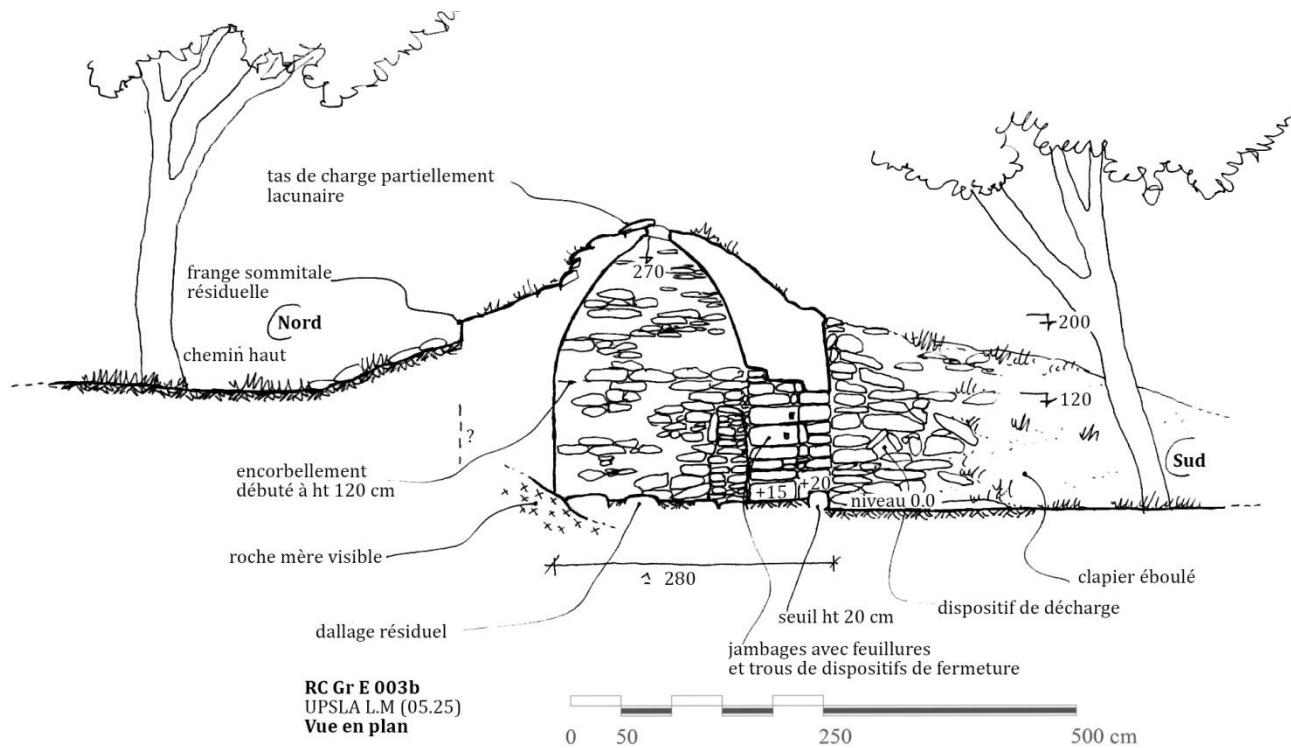
Fig. 11 : Vue en coupe AA' (UPSLA)

- jambage est de la porte : pierres fracturées ;
- tas de charge incomplet, l'eau peut s'infiltrer dans la cabane depuis le tas la partie sommitale ;
- partie est de la cabane éboulée (probable cabane secondaire)

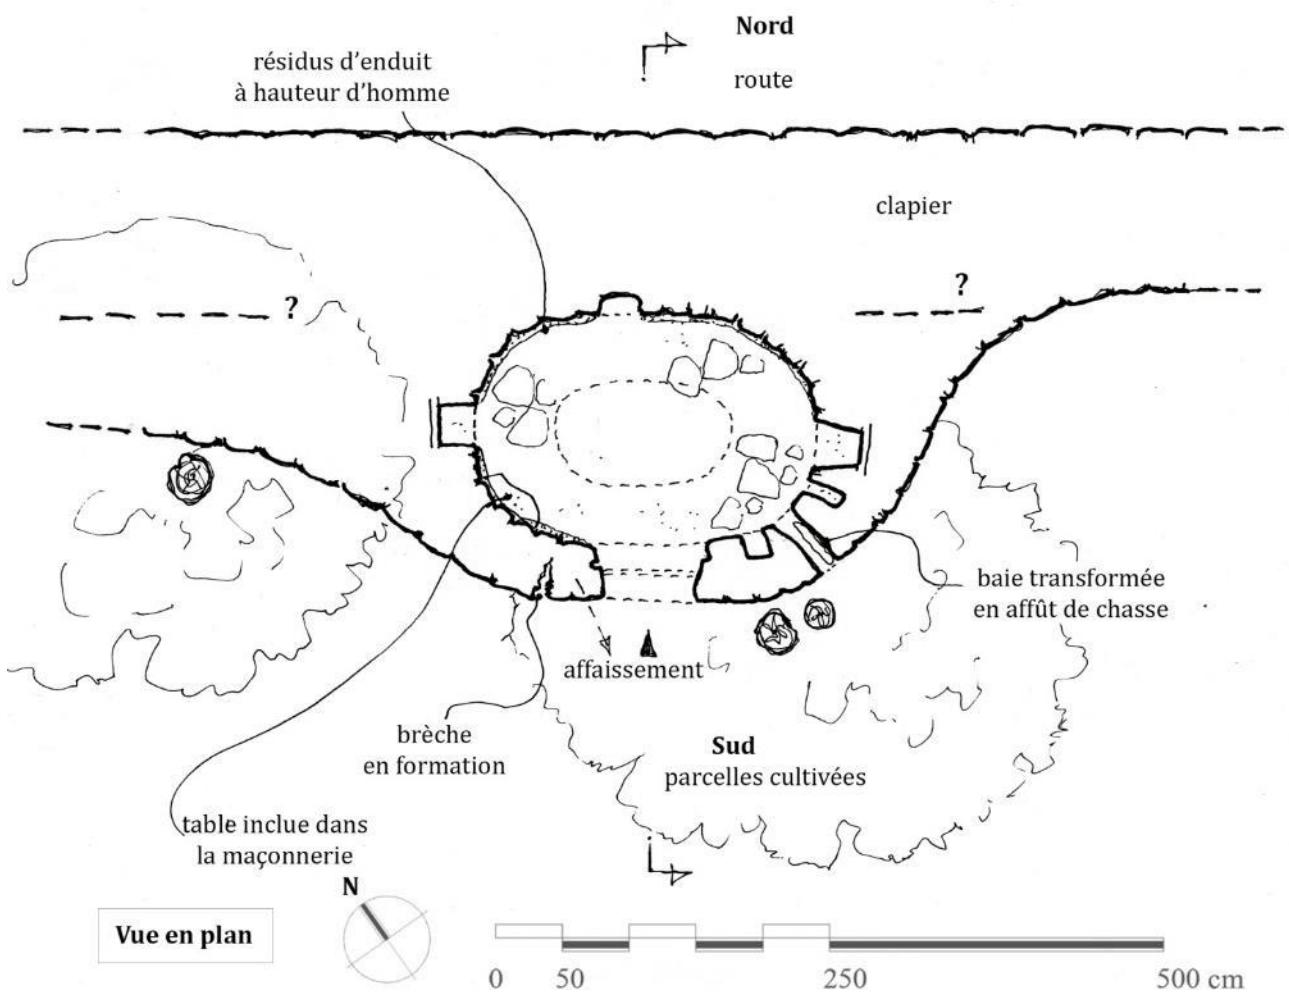
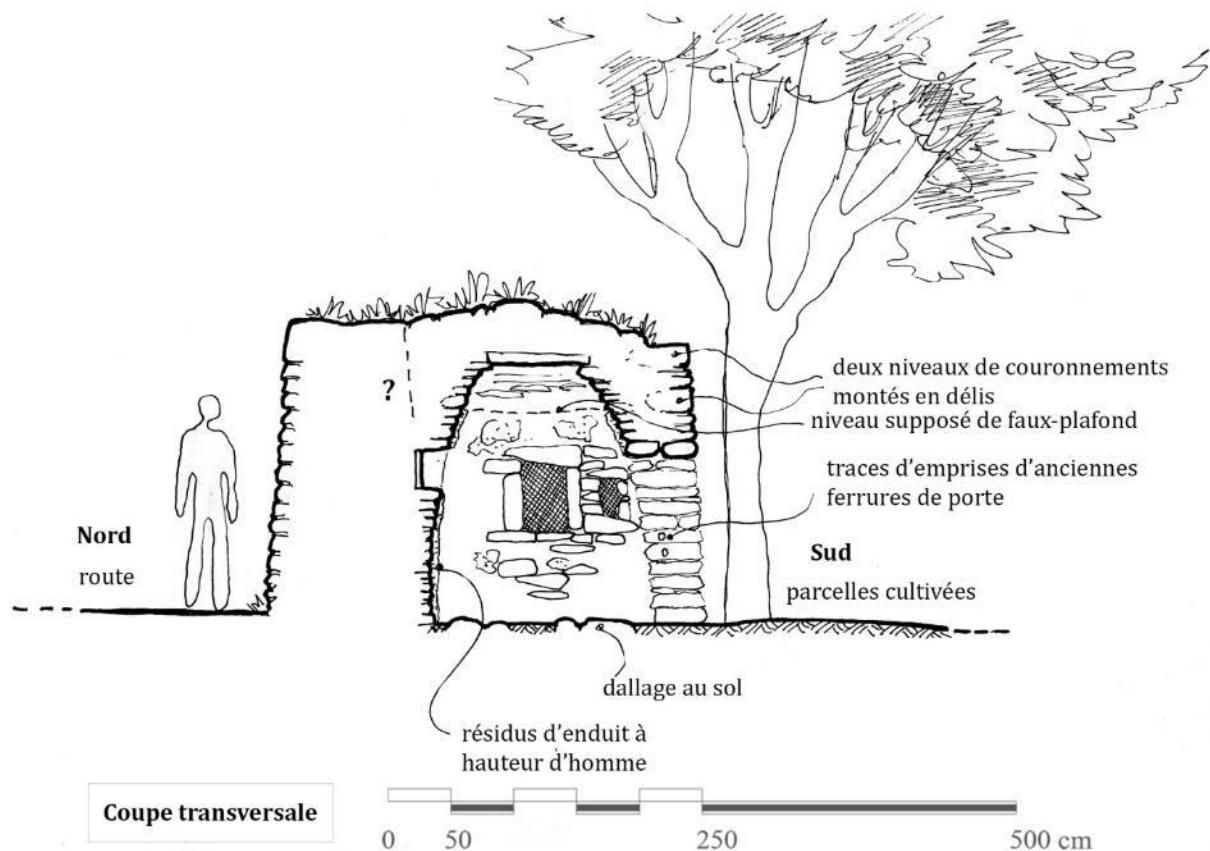
Détails des niches

Désordres : Brèche en formation et pendage vers l'intérieur, dû à l'affaissement de la partie basse du jambage gauche de la porte.

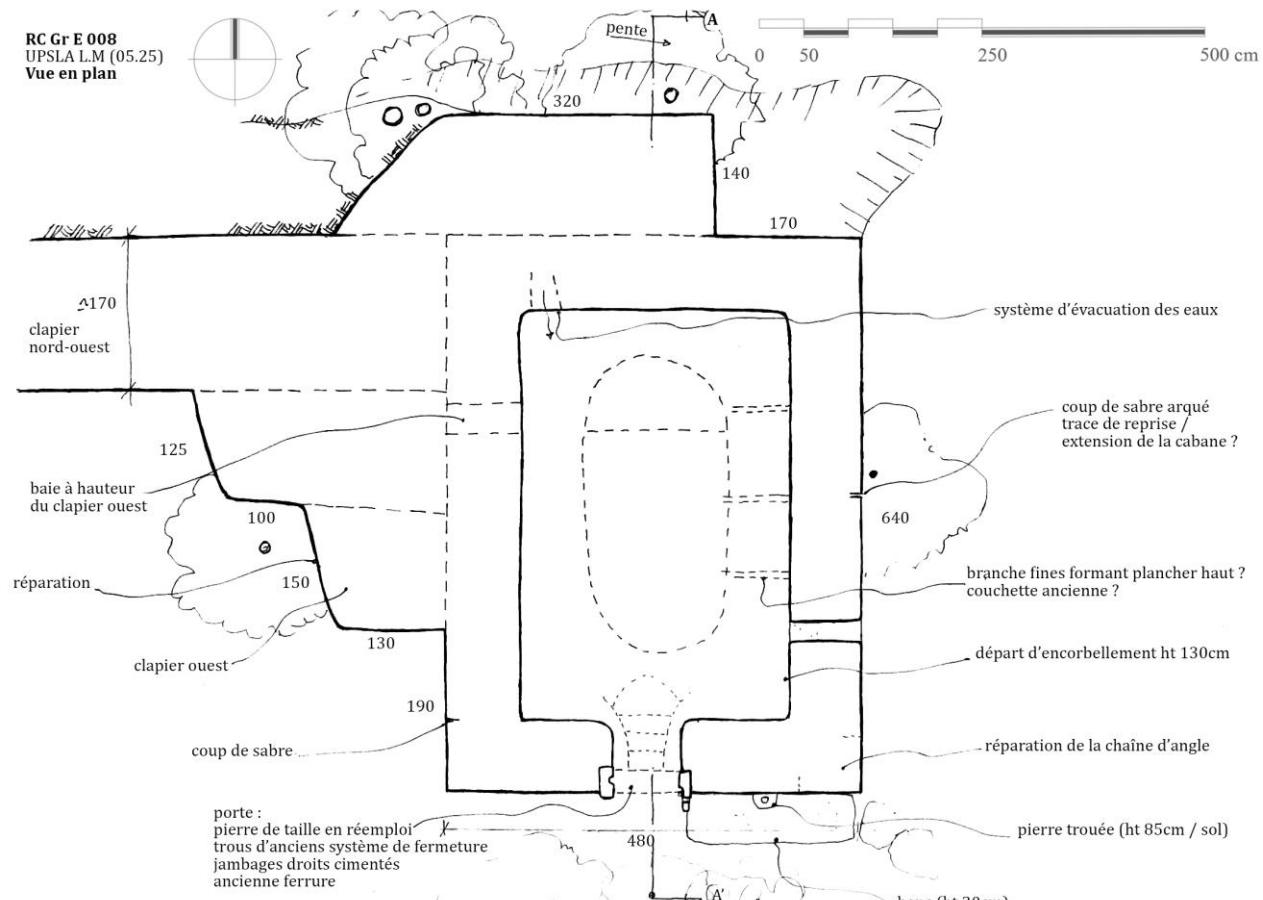
Fig. 07 : Vue en plan

Désordres : Couverture éboulée, remplacée par de la tôle ondulée. Arbres ayant poussé dans la maçonnerie en partie arrière. Porte d'entrée reprise au mortier ciment.

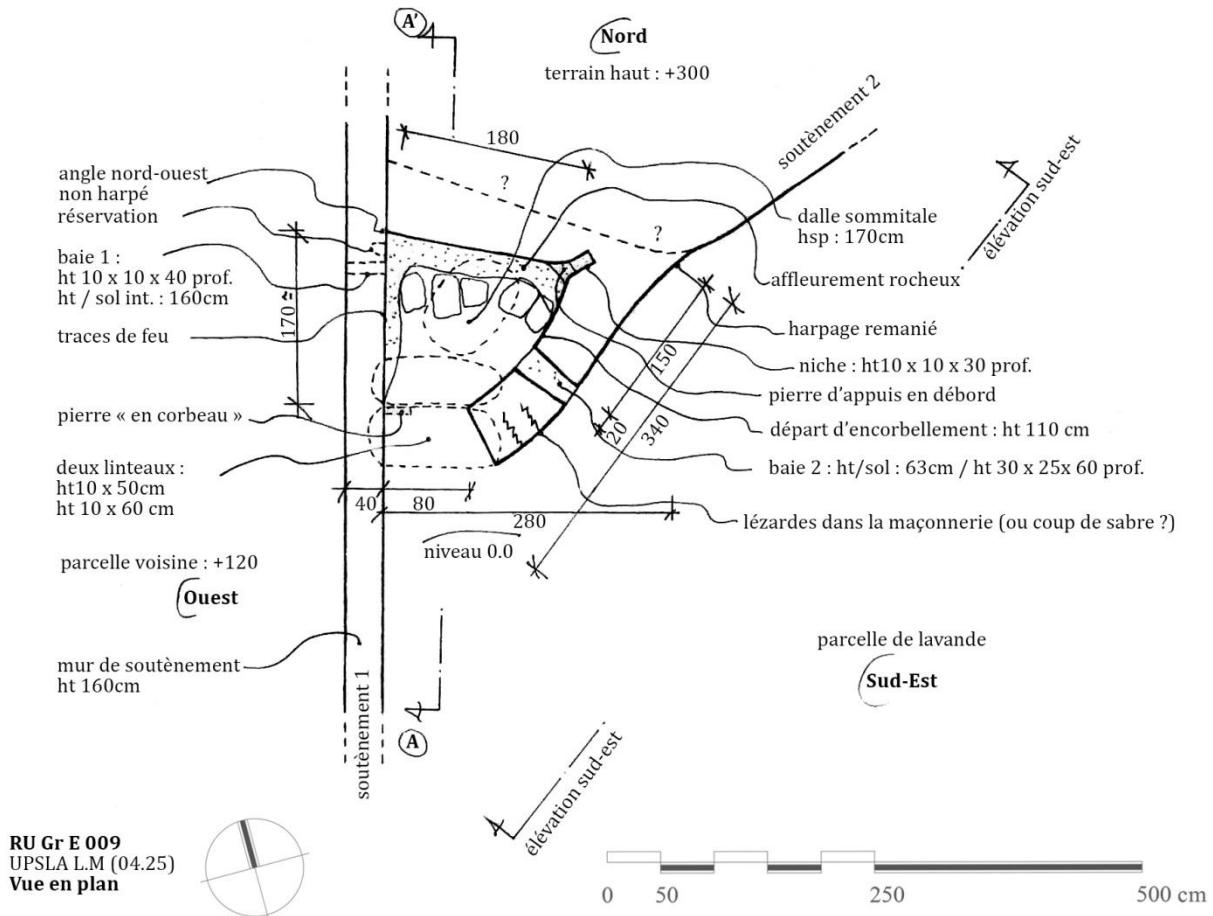
Fig. 06 : Vue en plan

Désordres observés : Linteau et pierres de couronnement affaissés au dessus de l'ouverture.

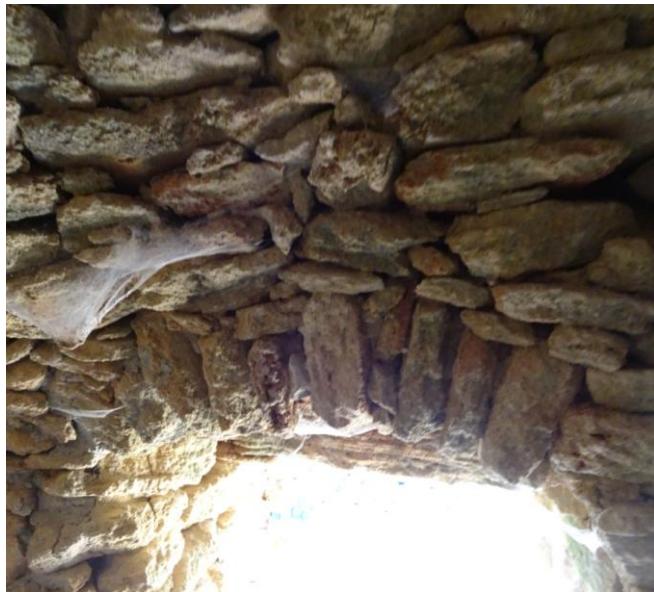
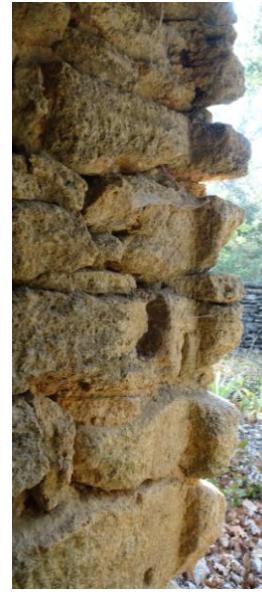
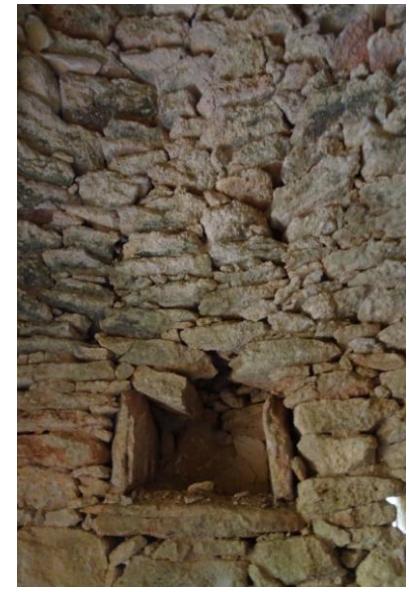
Désordres : Coups de sabre importants à l'intérieur et à l'extérieur des structures. Linteaux des niches sont brisés et ont créé des affaissements de l'encorbellement. Présence de mortier de ciment destiné à conforter les affaissements.

Vue de l'arc de décharge et des feuillures de l'ouverture depuis l'intérieur

Linteau brisé et coup de sabre

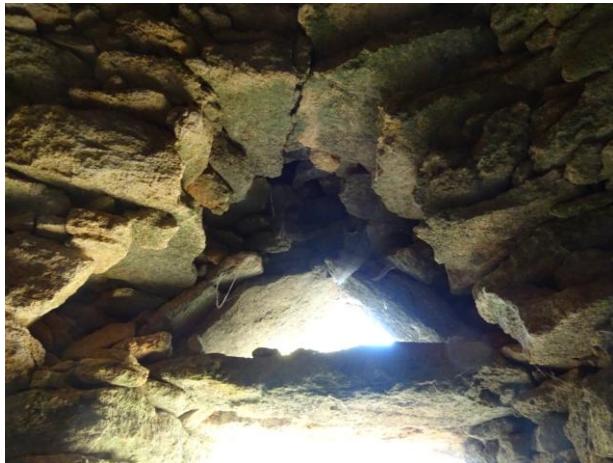
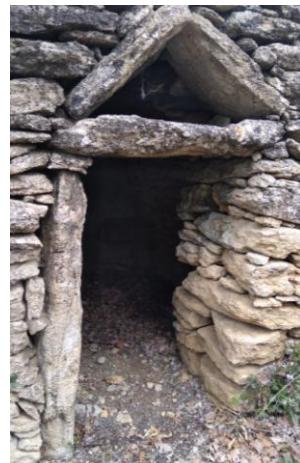
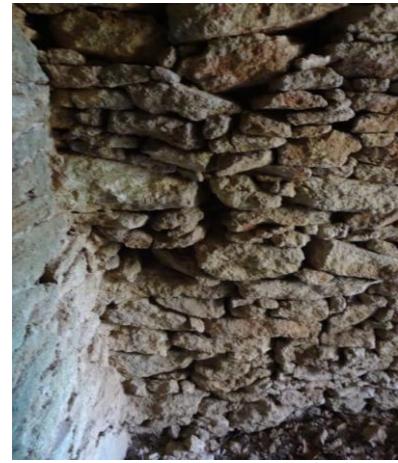
Désordres : Eboulement de la face arrière. Coup de sabre important à l'intérieur de la cabane.

Détail de l'arc de décharge et des jambages de l'ouverture

Coup de sabre

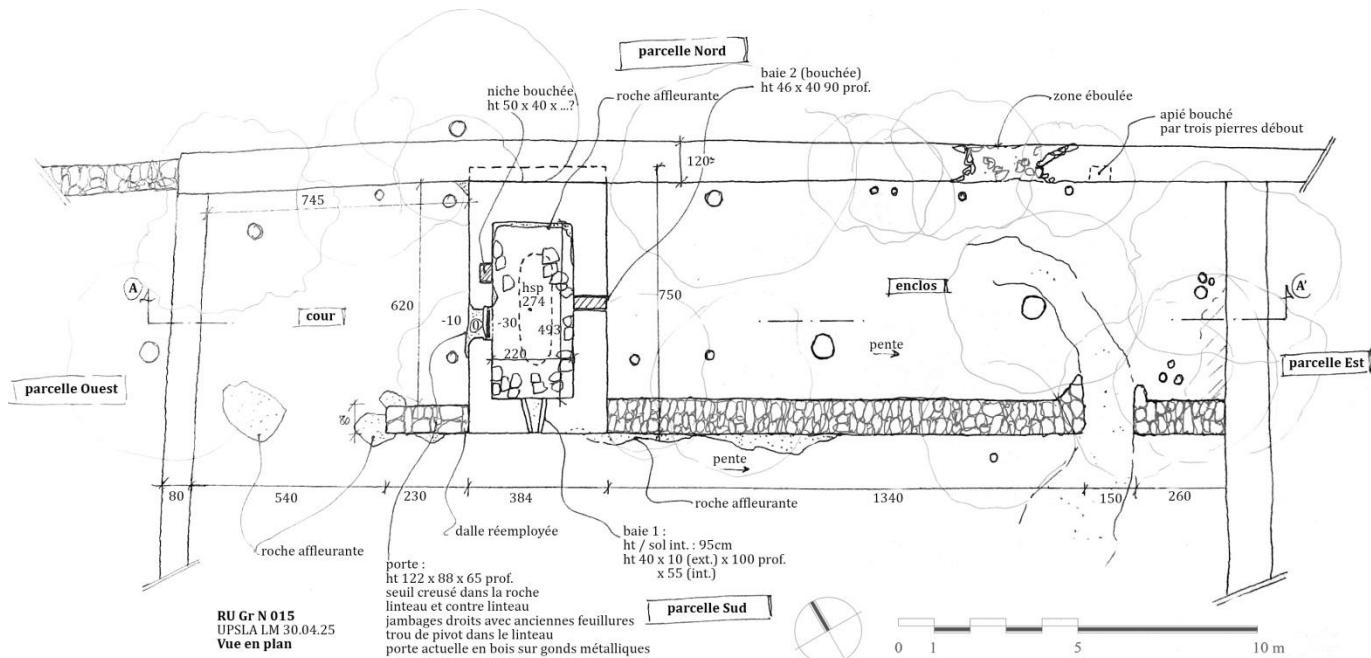
Fig. 06 : Vue en plan

En bon état au 04/08/2022 (date de la visite). Pas de désordres particuliers remarqués.

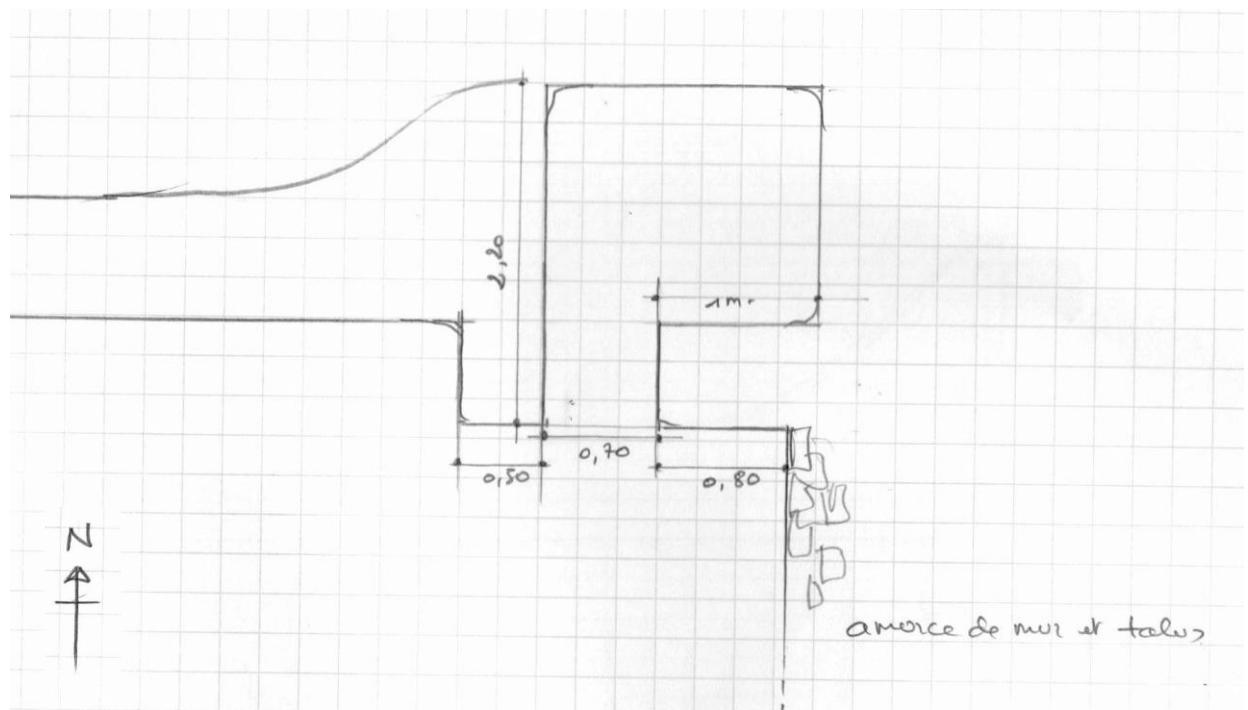
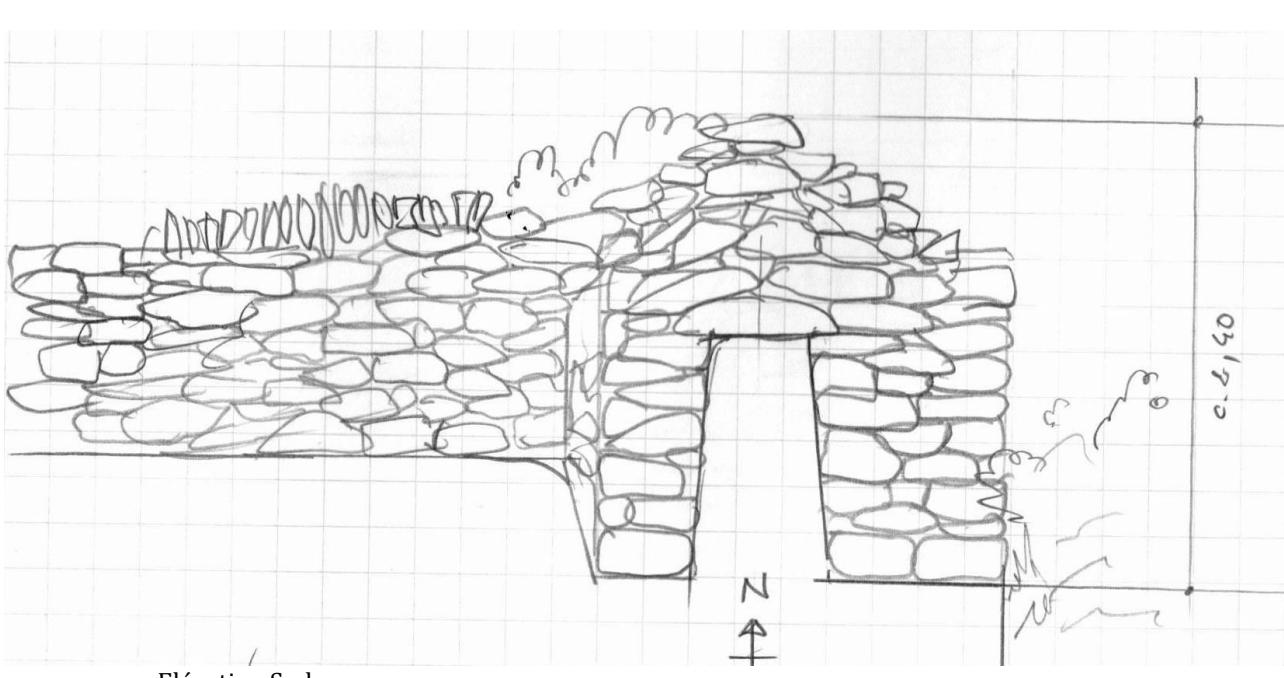
Datation ou évolution : Datation inconnue. Première visite (J. - P. Couren) en mai 2006, les murs sont encore debout mais la voûte intérieure s'est effondrée et a entraînée une partie du mur Nord dans sa chute (photo 1). A la visite du mois d'août 2022 (Une pierre sur l'autre), le bâti est en ruine (photo 2).

Désordres : 2006 voûte effondrée.

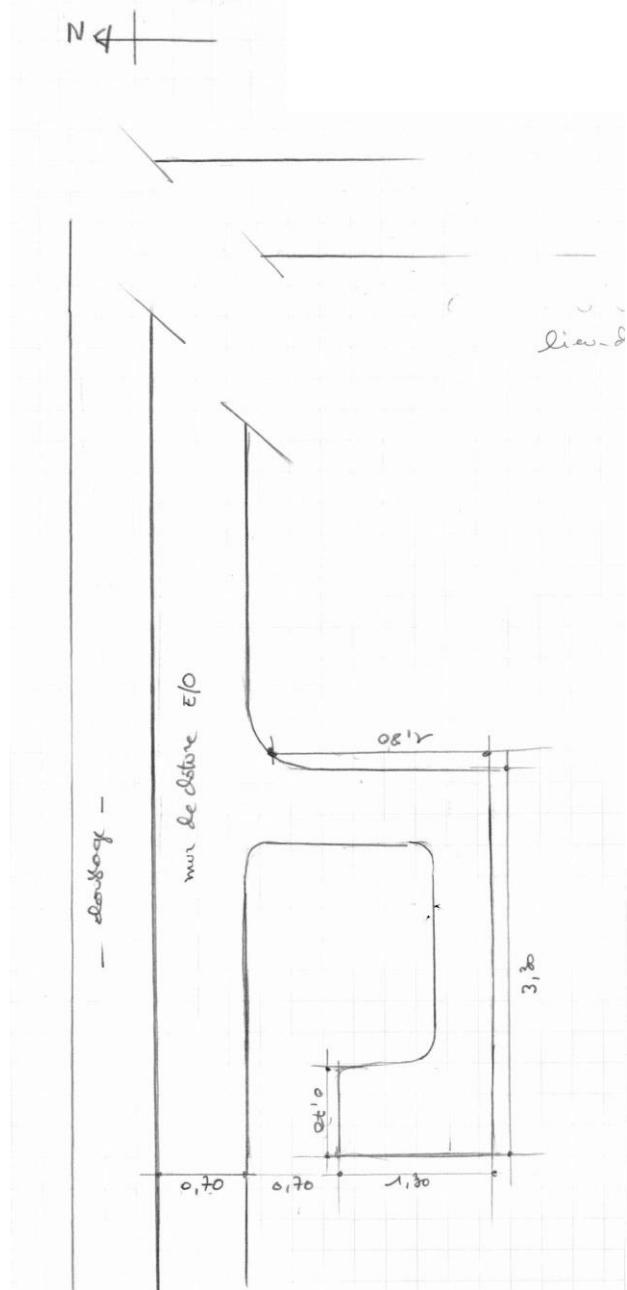
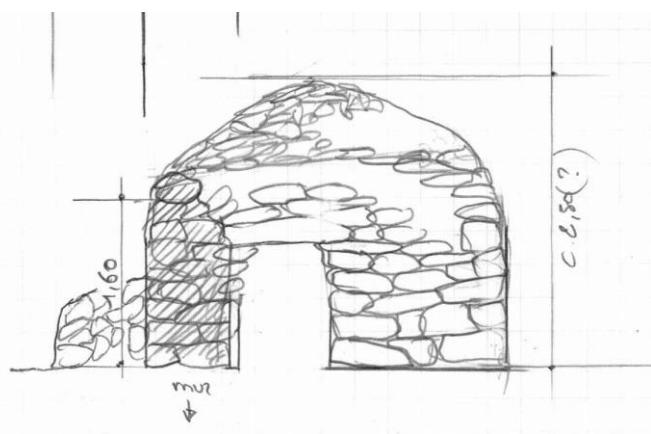
Datation ou évolution : datation inconnue. Première visite (Jean-Pierre Couren) en mai 2006, le bâti est encore debout (fig. 1). A la visite du mois d'août 2022 (Une pierre sur l'autre), le bâti est en ruine. Il n'en reste que le bas des murs d'élévation (fig. 2).

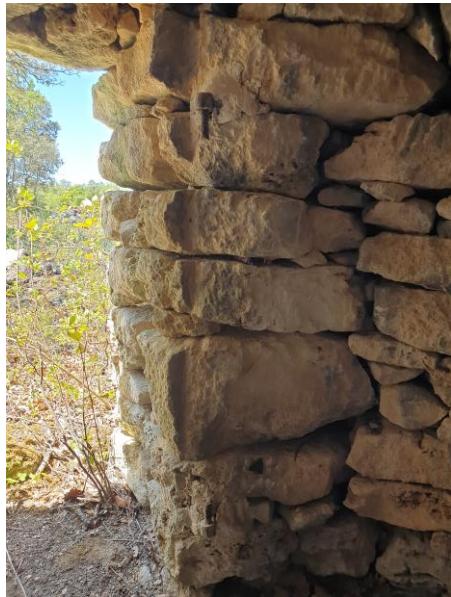
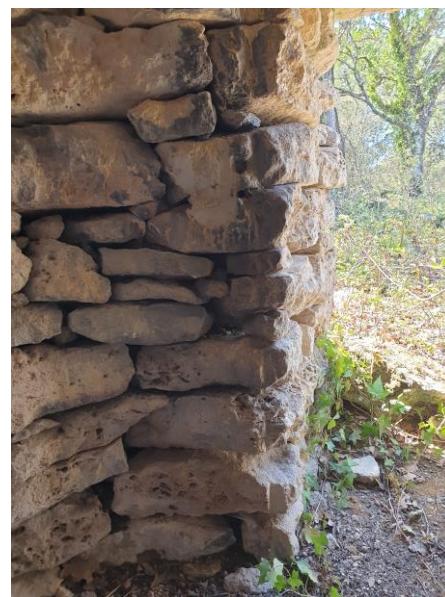
Désordres : sabre sur la façade arrière

Vues intérieures de l'ouverture

Vue du coup de sabre

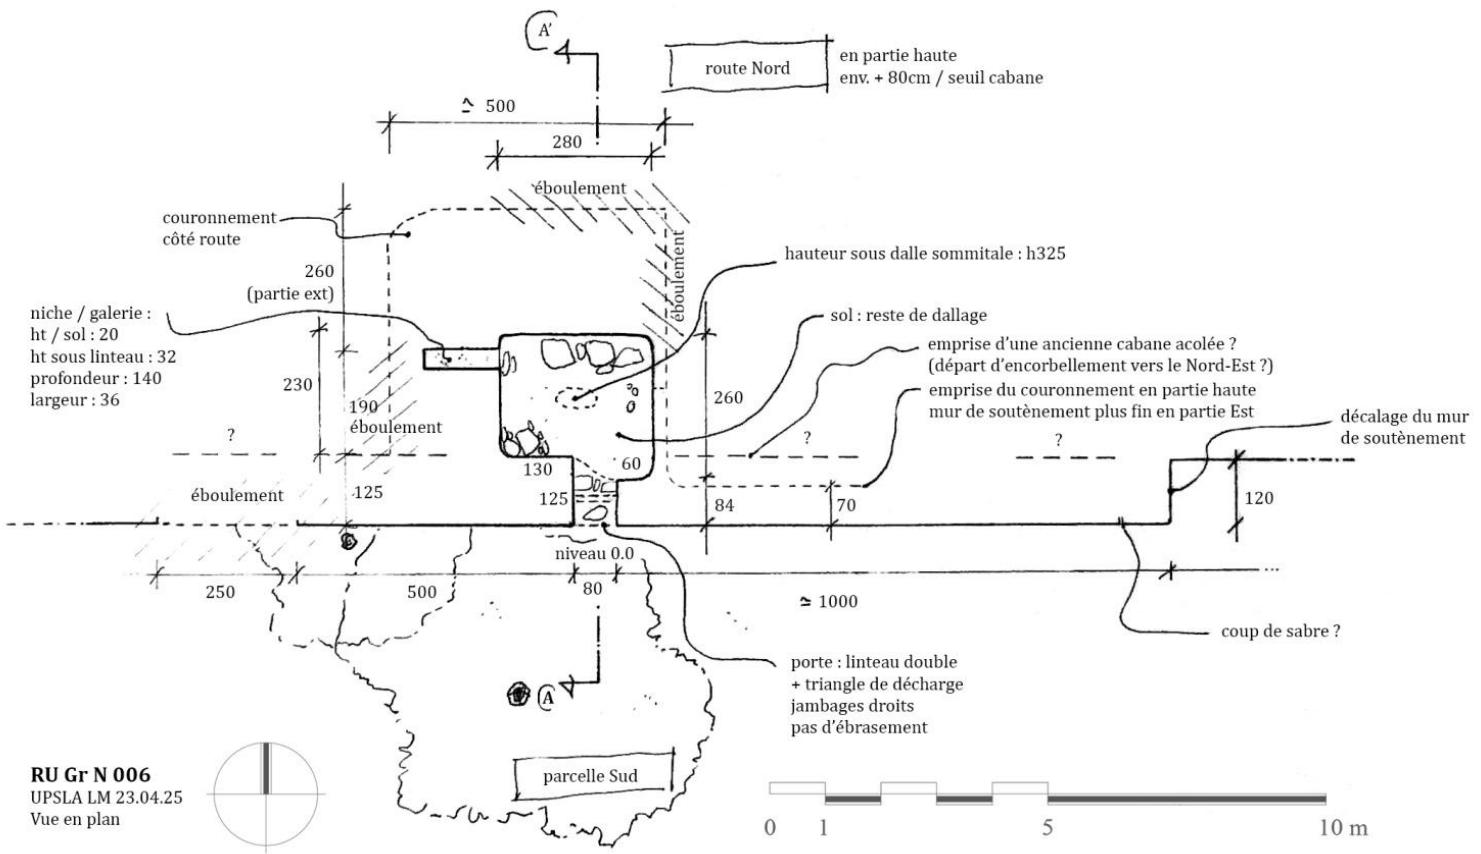
Fig. 09 : Elévation Sud

Observation en 2022. Côté extérieur, au nord, la cabane est éboulée en plusieurs endroits. La couverture ne témoigne cependant pas de lacunes et semble encore étanche (pas de traces de coulures ou d'humidité à l'intérieur de la cabane). Côté intérieur, la cabane est en bon état sanitaire. Quelques pierres fissurées mais ne présentant pas de danger structurel. Le dallage au sol est partiellement lacunaire.
