Inventaire du bâti en pierre sèche Drôme du sud

RC-GrE-01

Commune : Grignan (Est)

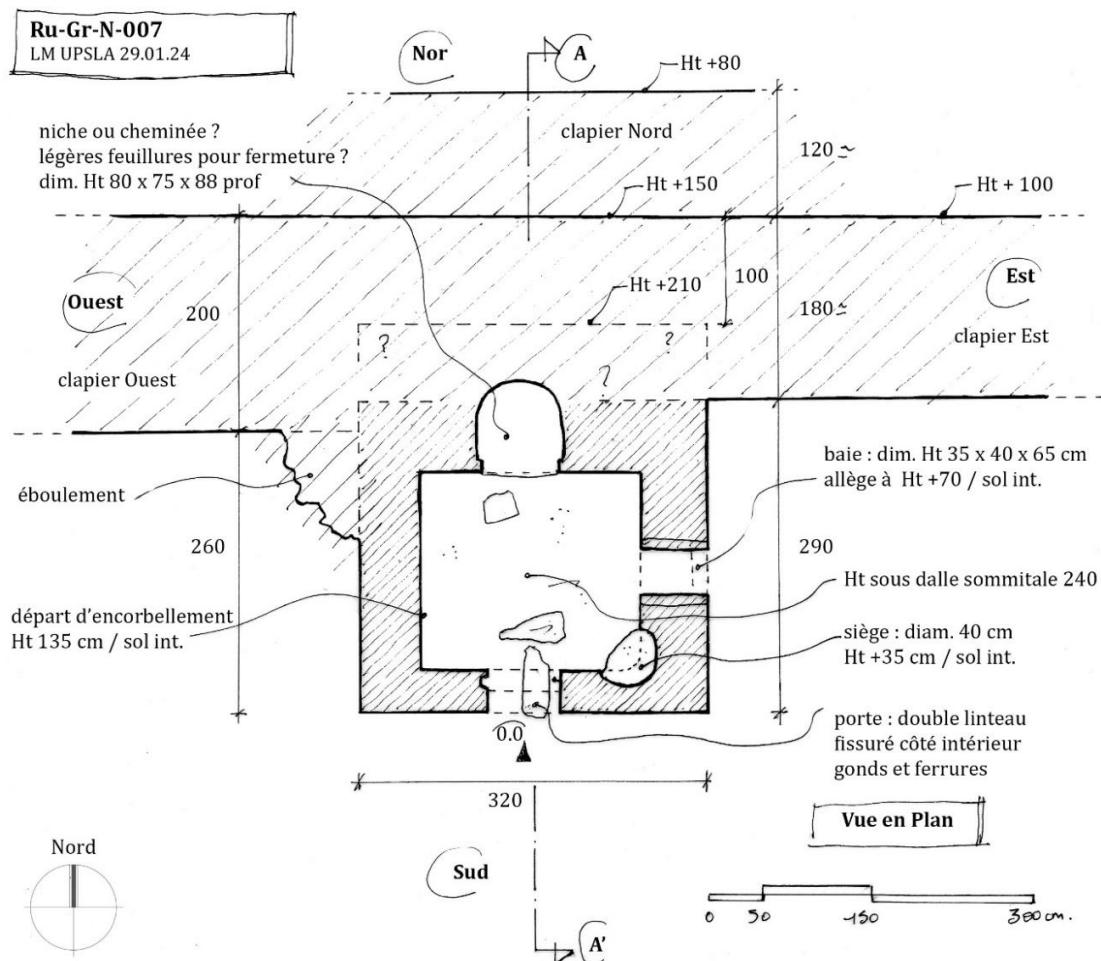
Fig. 06 : vue en plan

Désordres : *fissure* du deuxième linteau côté intérieur de la cabane

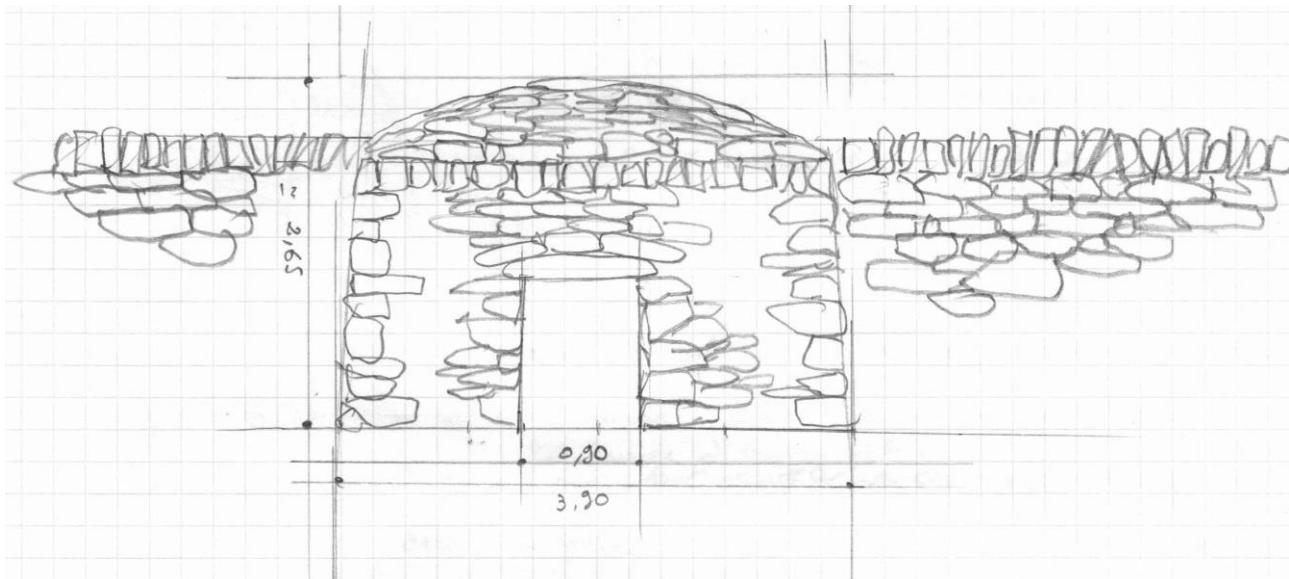
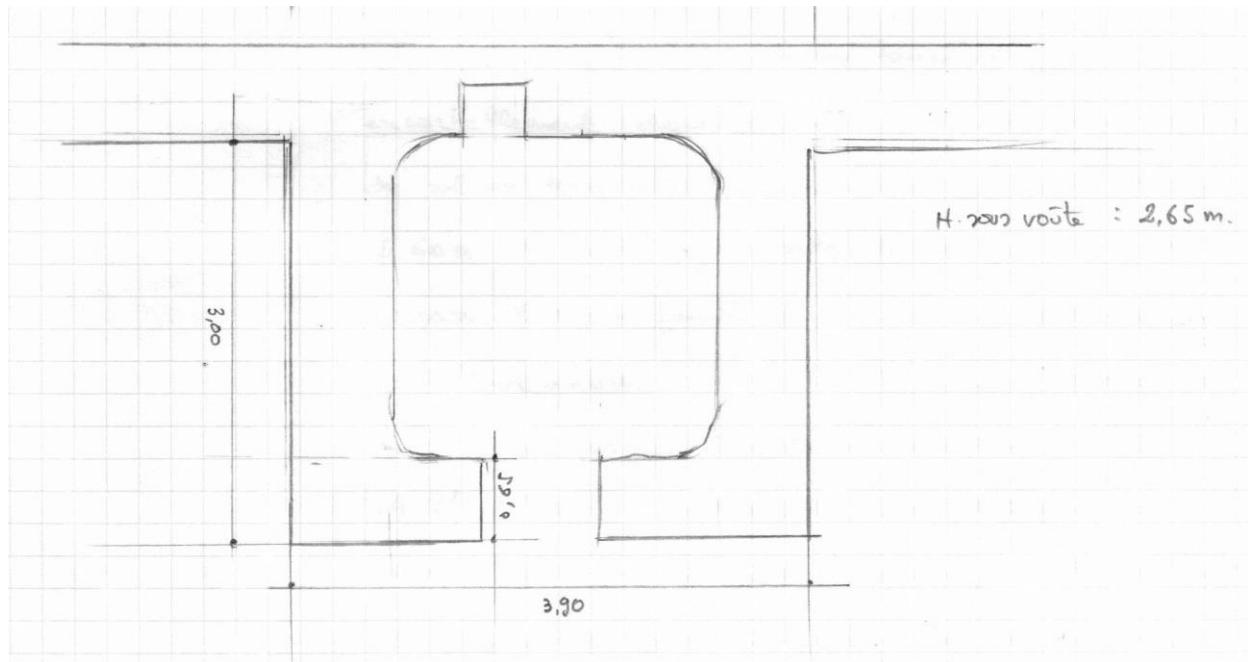
Désordres : Dalles faîtières d'encorbellement ont disparus. Il serait facile de remettre la voûte en état pour assurer l'étanchéité de la cabane.

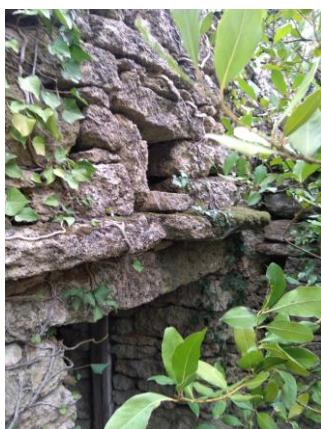
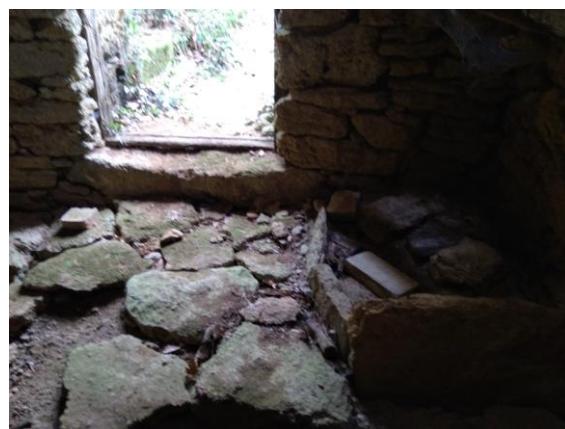
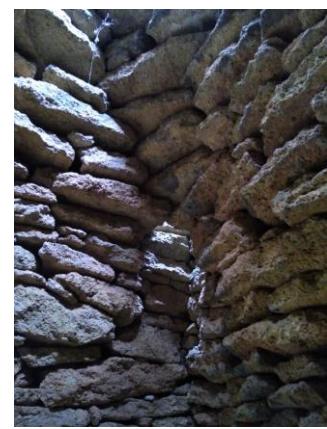
Détail du larmier protégeant l'entrée

Porte, dallage et foyer

Encorbellement du conduit de cheminée

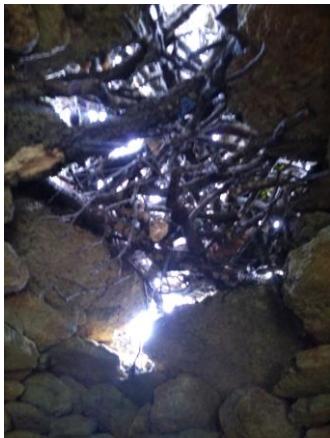
Désordres : Couverture éboulée, remplacée par des branchages. Seconde cellule hypothétique largement ruinée (ne reste lisible qu'un départ d'encorbellement en partie Ouest).

sous-face
de la
toiture
