Compte-rendu de formation à Saint-Léger-les-Mélèzes (Fr-05)

Formation R. B. P. S. Restaurer et Bâtir en Pierre Sèche ADFPa de Gap 4^{ème} et 5^{ème} sessions – 2024 & 2025

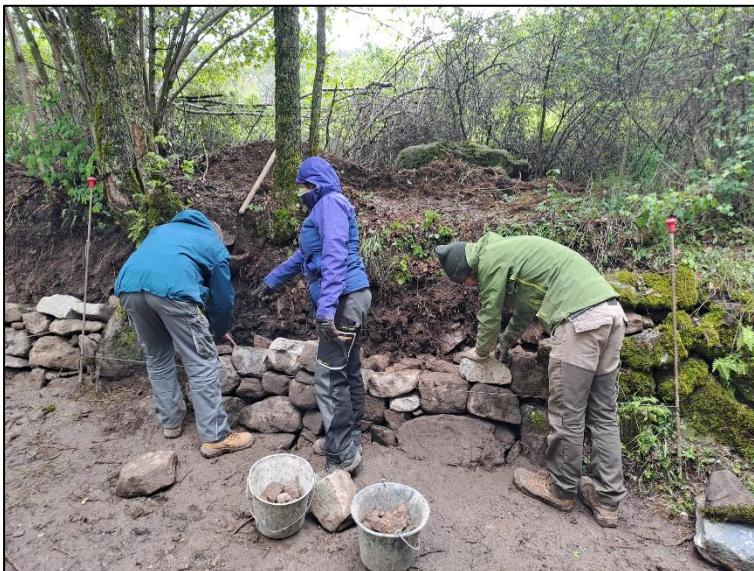
Fig. 1 : la restauration

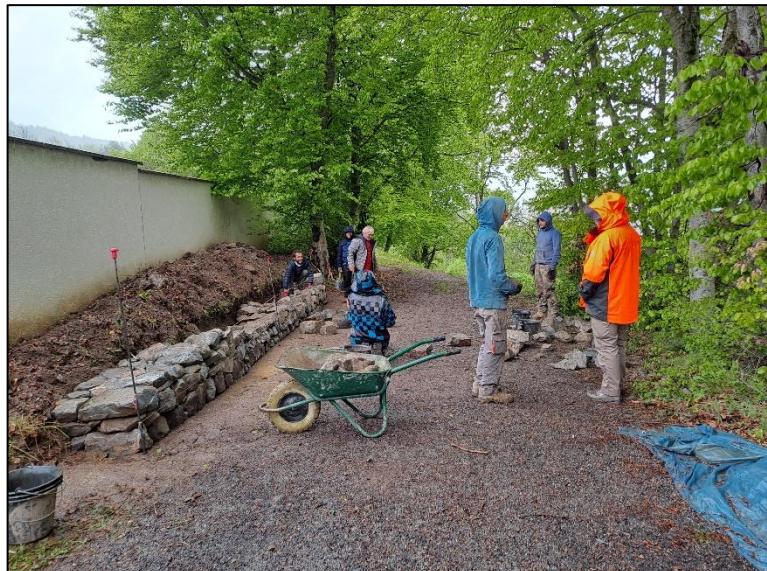
Fig. 2 : la création

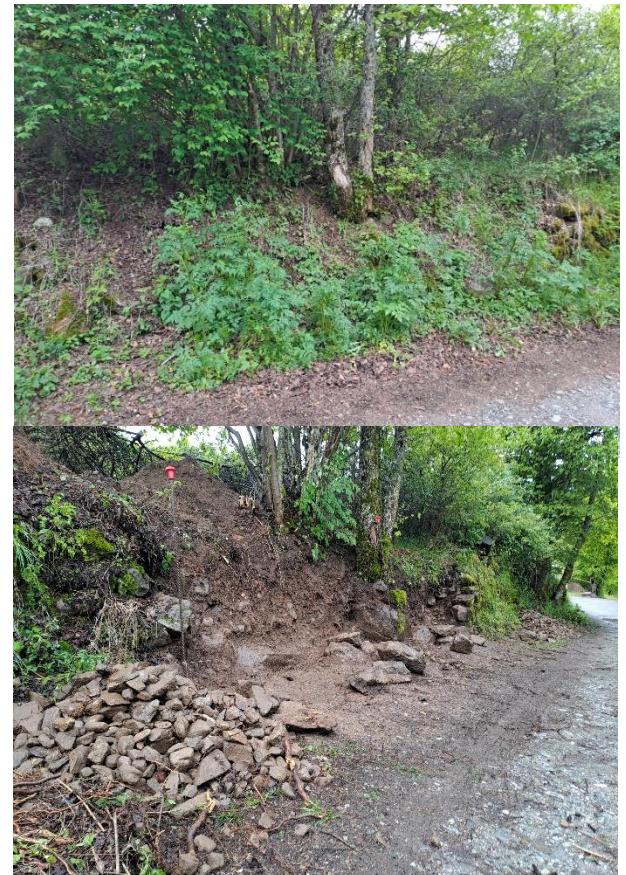
Fig. 5 : le mur effondré
Fig. 6 : terrassement réalisé

La restauration s'est opérée avec les seuls matériaux initiaux. Les pierres du mur créé ont été approvisionnées par la carrière locale de Champoléon dans le Champsaur. Il s'agit d'un calcaire froid et il en a été apporté 12 tonnes. Les blocs sont relativement gros et lourds. Ils nécessitent des reprises pour leur appareillage et sont tout de même difficilement taillables. Ils ont la qualité d'être coordonnés avec les pierres locales ce qui permet aux aménagements que nous avons réalisés de bien s'intégrer dans le paysage.

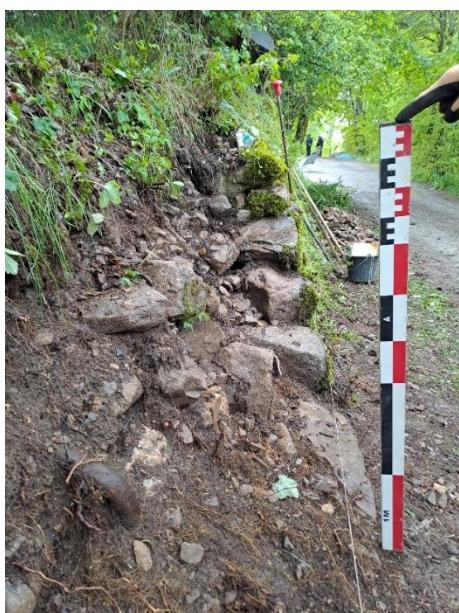
Fig. 9 : coupes techniques du mur historique

Il est probable que l'option technique de reprise du mur en amont de l'ancien soit liée au cadre de ces restaurations. En effet terrasser le mur initial et en reprendre les fondations est un gros travail qui demande du temps et bien plus d'énergie que celle disponible dans le cadre du dispositif d'entretien alors mis en place. La raison de l'avancée des fondations, malgré la fragilité qu'elle induit, pourrait donc ne pas être due à une perte de connaissance technique des restaurateurs, mais plutôt un choix économique lié à l'investissement en temps disponible. Hypothèse d'autant plus plausible que la coupe du mur restauré correspond bien aux standards techniques du proto-mur, c'est-à-dire un mur appareillé entre deux faces, une face de parement et une face arrière, sur une profondeur moyenne de 70 cm.

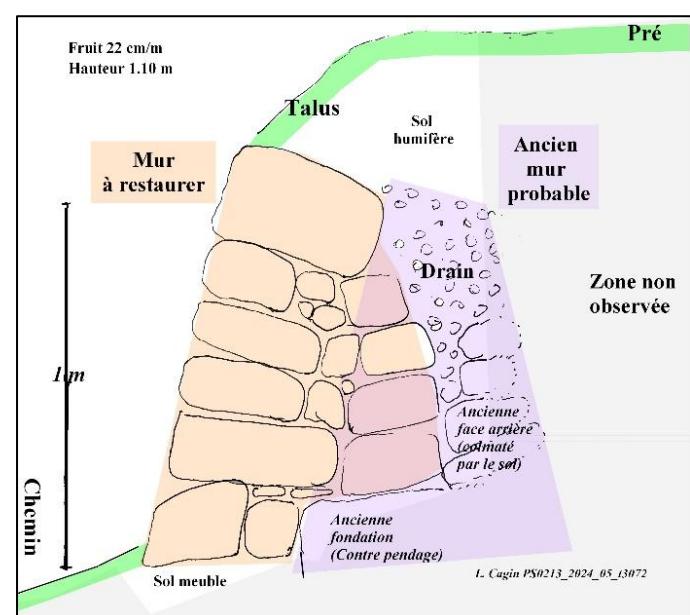
Fig. 10 : vue du mur historique en coupe

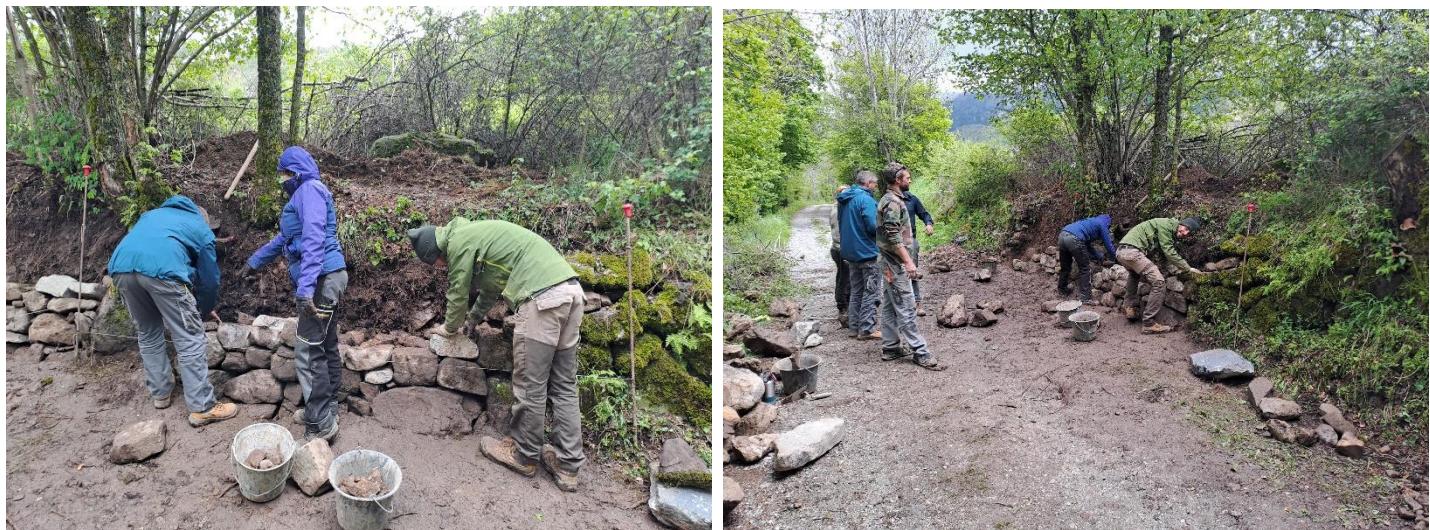
Fig. 11 & 12 : le mur en cours de restauration

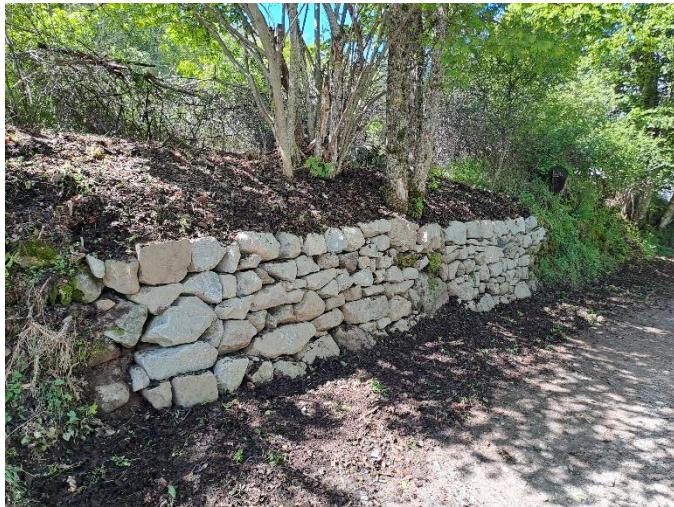
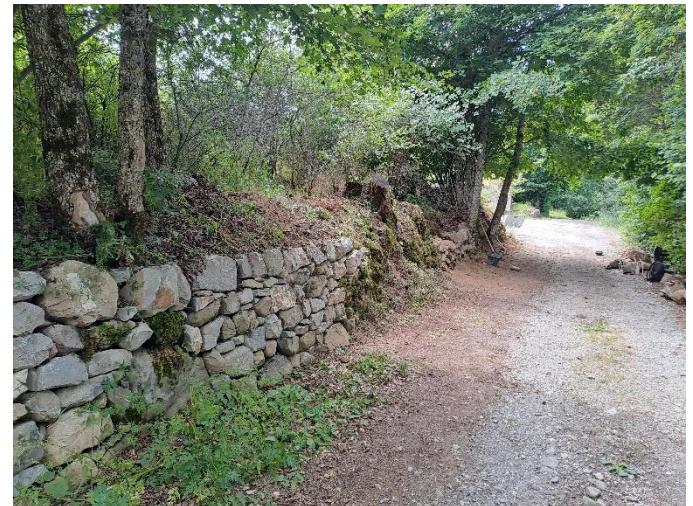
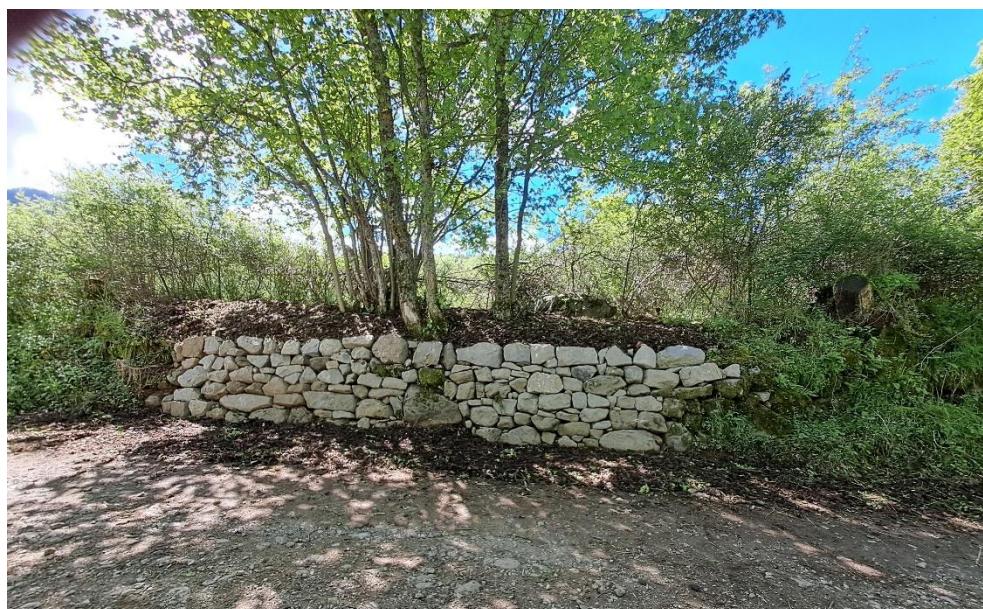
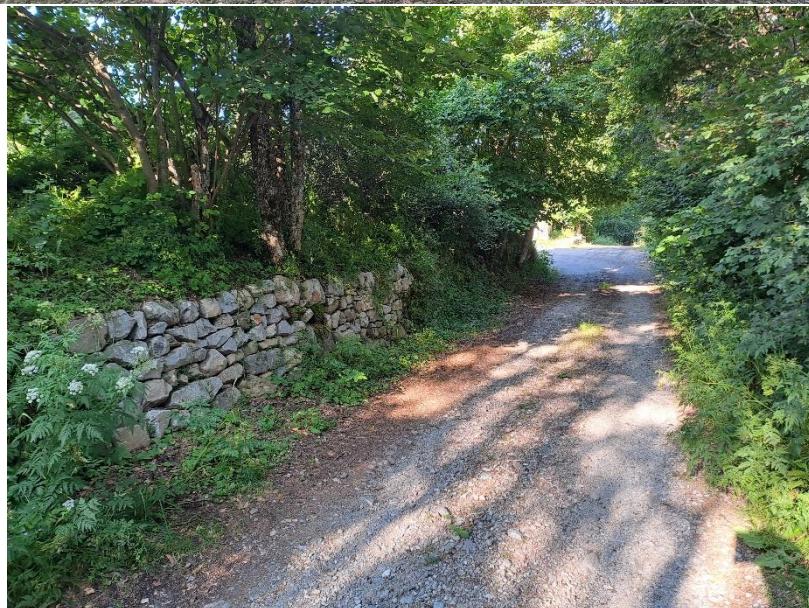
Fig. 13 à 16 restaurations 2024 & 2025

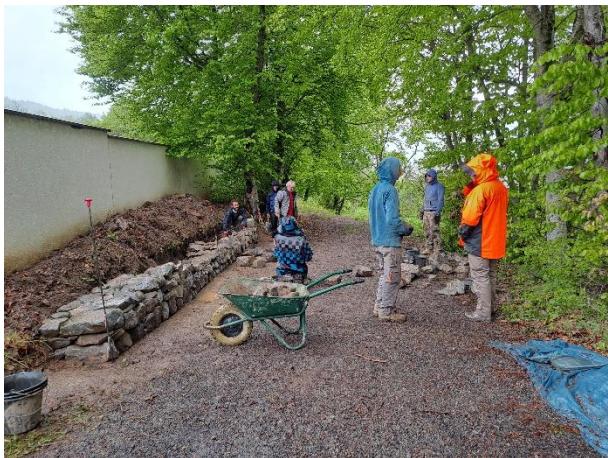
Une fois le fond de forme creusé, les stagiaires ont ainsi pu s'exercer à l'appareillage pierre sèche et à l'aménagement d'un mur, des fondations au couronnement, sans être contraints par les impératifs d'un ouvrage antérieur historique.

Fig. 17 à 19 : le mur en cours de réalisation

La pierre utilisée provient de carrière, ce qui nécessite de reprendre les modules de pierre afin de permettre l'application des règles de pause².

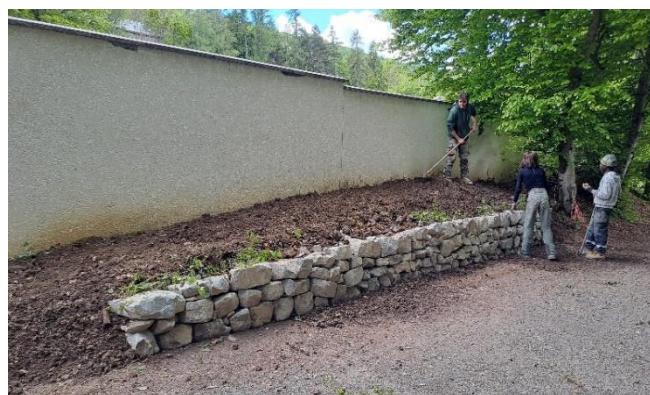
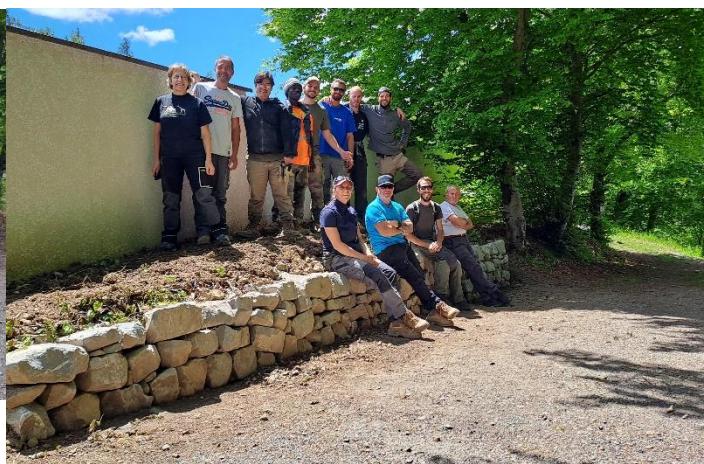
Fig. 20 & 21 : le mur fini

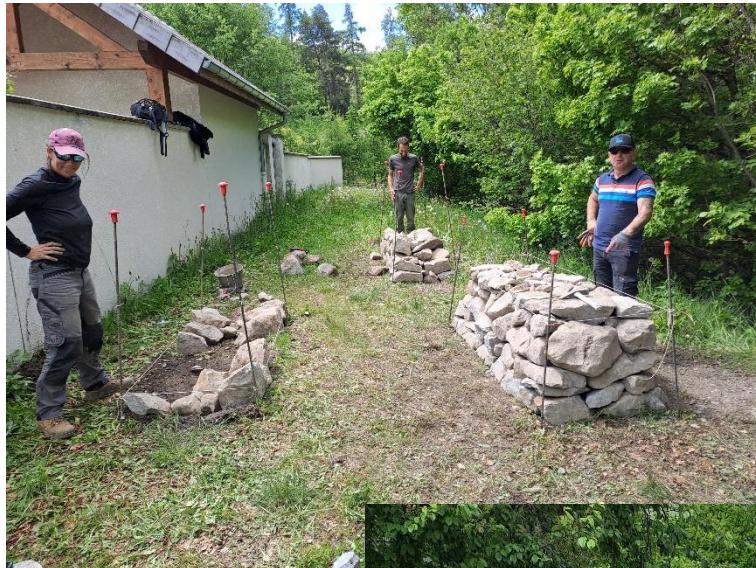
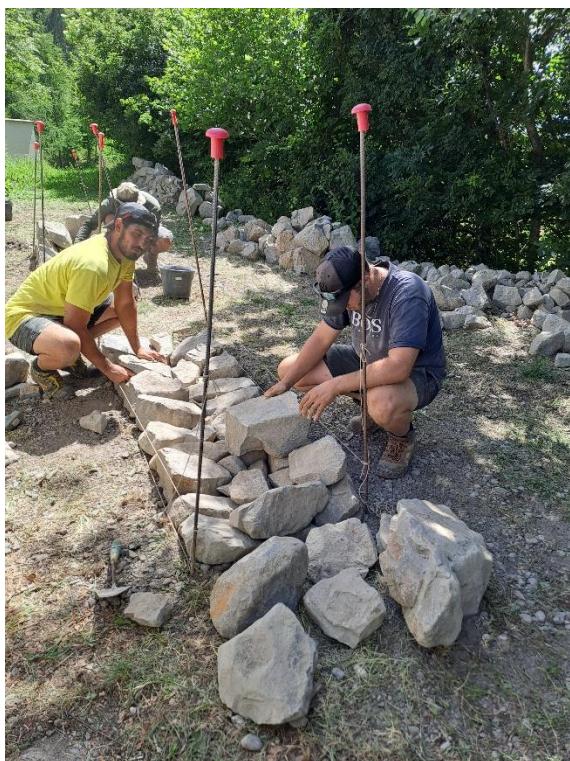
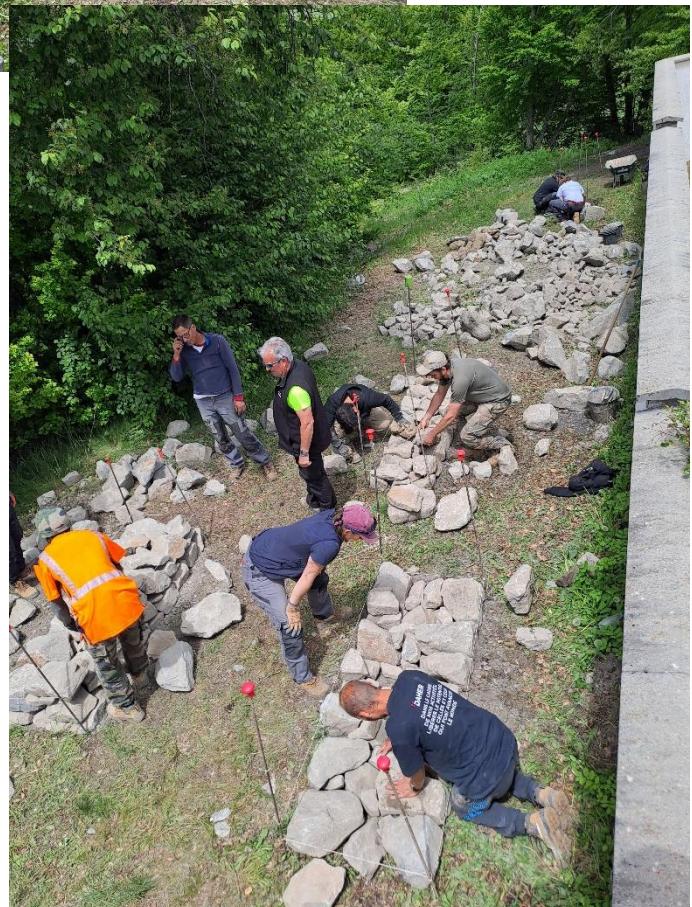
En parallèle aux exercices de restauration et de création, les stagiaires ont réalisé un atelier d'appareillage en condition d'examen. Chacun a implanté puis construit un mur d'une longueur de 2 mètres au sol pour une hauteur de 0.70 m, couronné sur 1 mètre linéaire.

Fig. 22 à 24 : les exercices
