*Compte-rendu d'intervention sur le site des Six Cabanes,
commune de Saint-Maurice-en-Valgodemard (05)*

Louis CAGIN, Lise MADEC

*Association Une pierre sur l'autre
Taulignan, 2026*

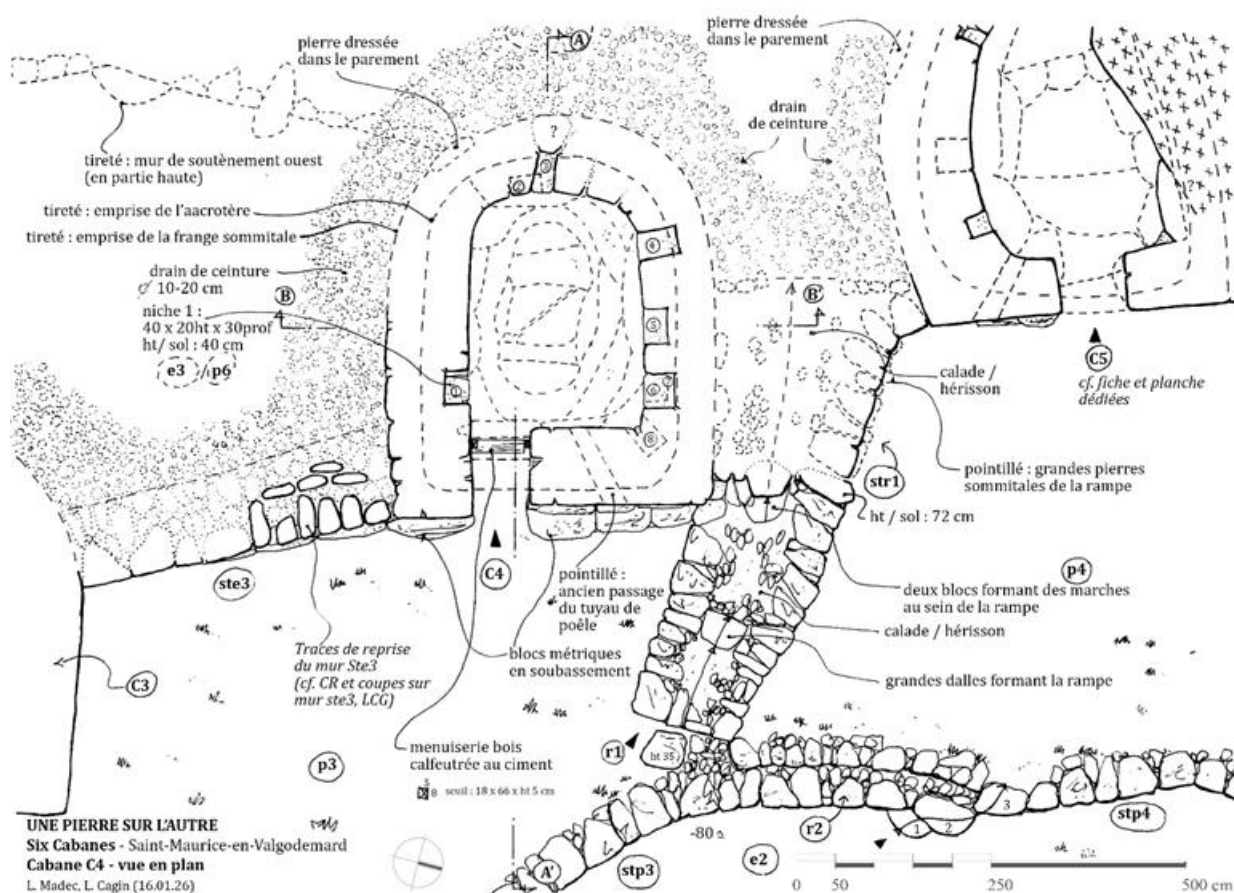
Nos relevés indiquent de façon graphique différents « degrés de certitude » :

- Les traits pleins indiquent les éléments "coupés" qui ont pu être observés et mesurés.
- Les tiretés indiquent des éléments situés dans un autre plan que celui des éléments "coupés" (en avant ; en arrière ; au-dessus ou en-dessous).
- Les pointillés indiquent nos hypothèses. Elles sont basées sur des observations faites lors de nos travaux, notamment sur les cabanes C4 et C5 et les soutènements.

Fig. 02 : Exemple de représentation graphique (cas de la cabane C4, vue en plan horizontal).
