## *Compte-rendu de travaux réalisés sur le site des Six Cabanes, commune de Saint-Maurice-en-Valgodemard (05)*

Louis CAGIN, Lise MADEC

*Association Une pierre sur l'autre*  
Taulignan, 2026

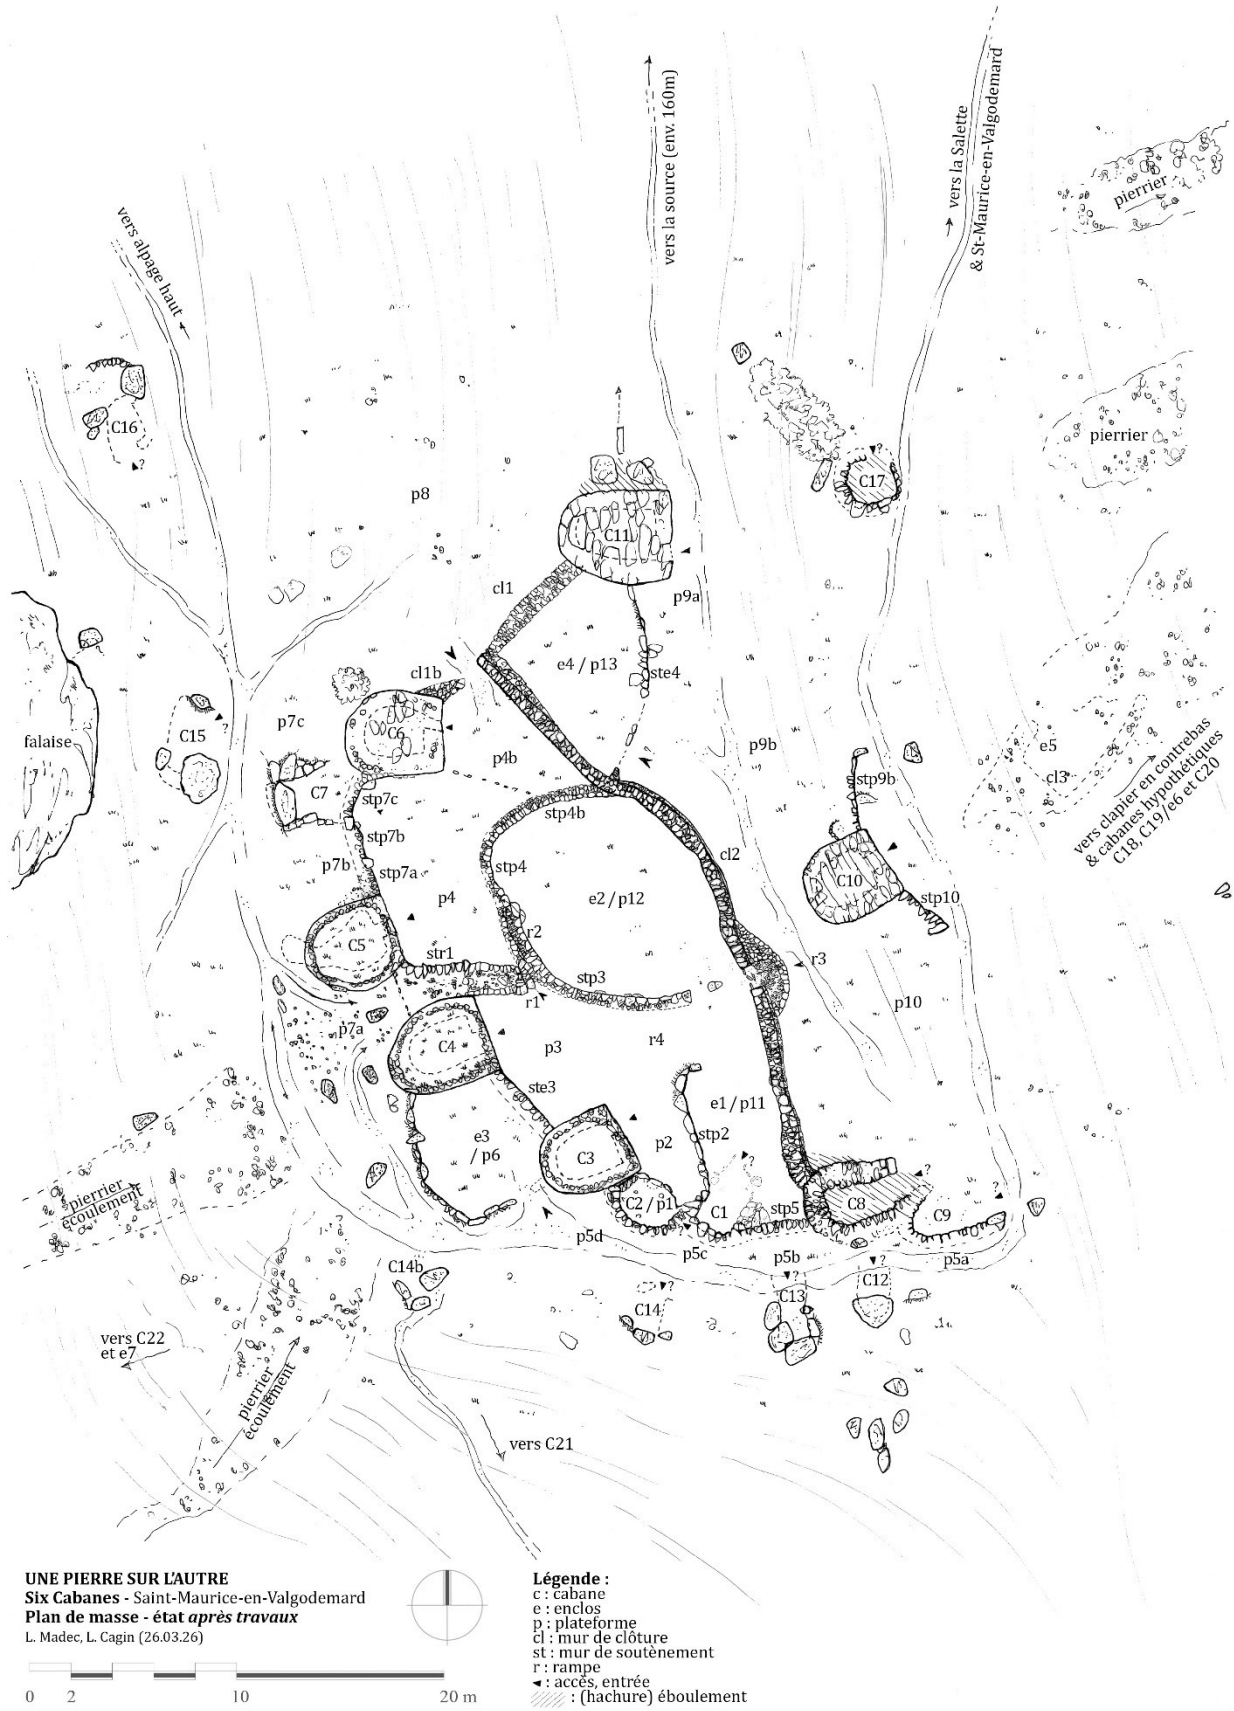
Fig. 03 : Plan de masse du site des Six Cabanes - après travaux.

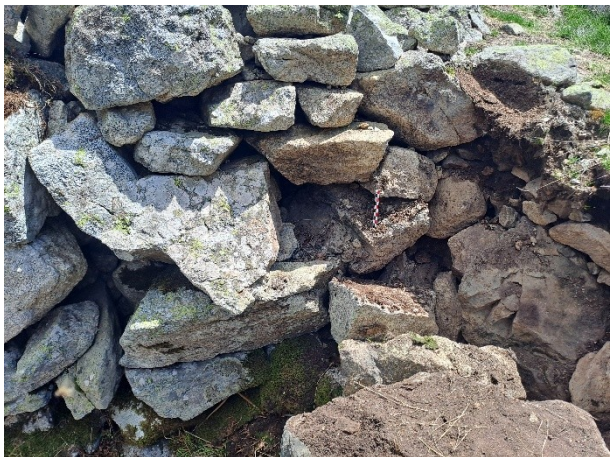
*Fig. 2.07 & 2.08 (ci-dessus et ci-contre) : Reprises de appareillages des cabanes C1 et C2.*

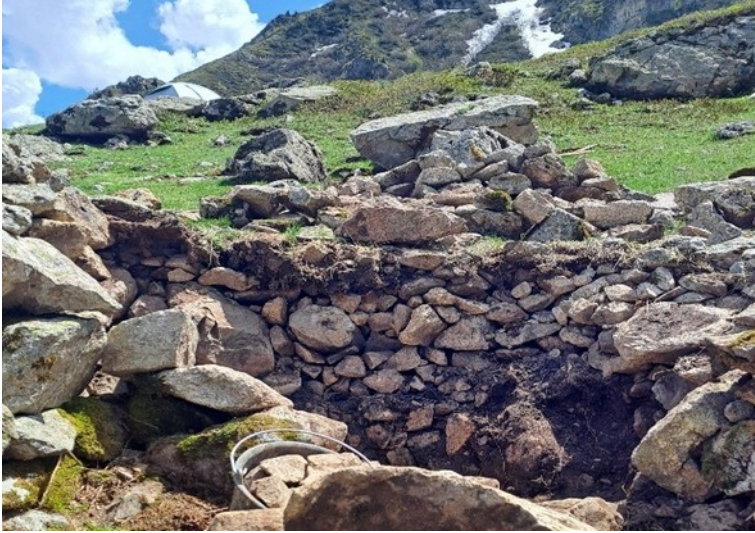
*Fig. 2.09 (ci-contre) : Découverte du remblai de la plateforme périphérique p5.*

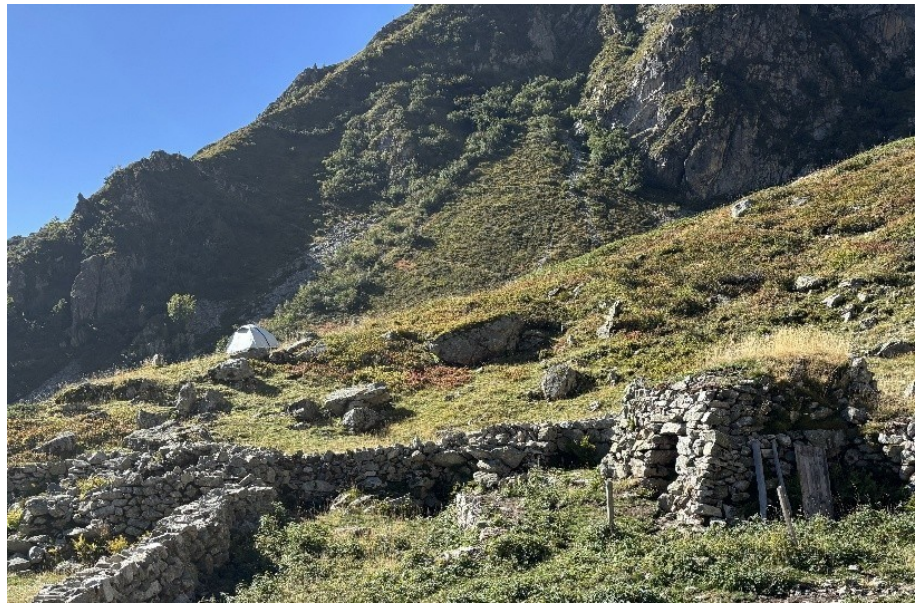
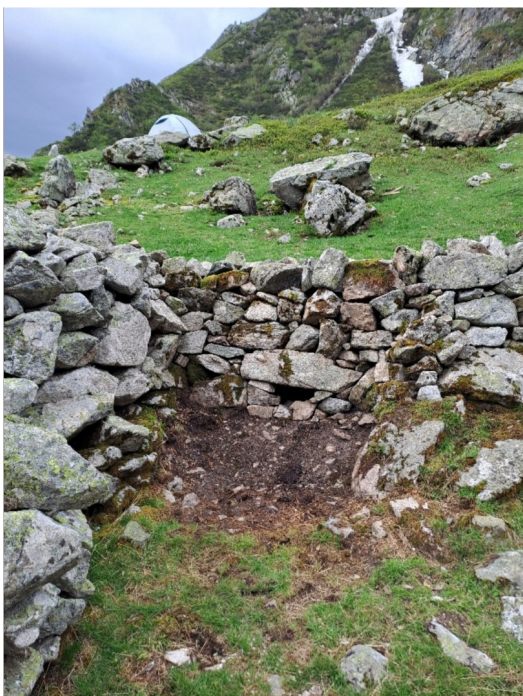
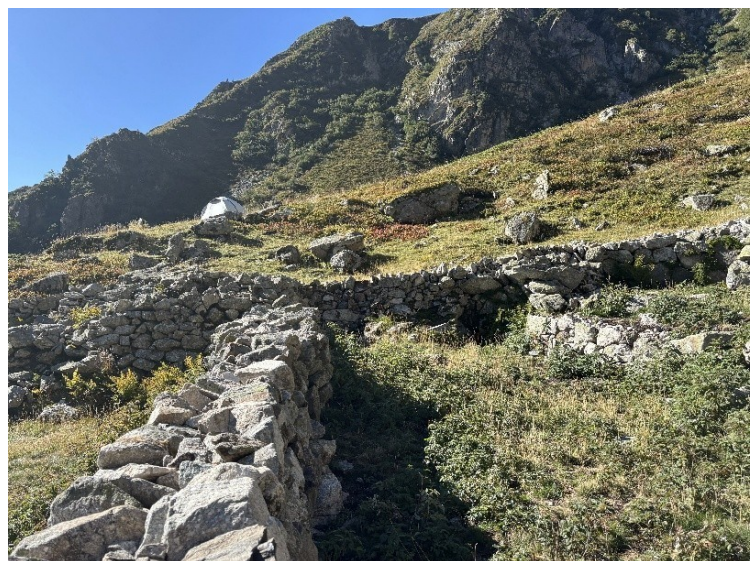
*Fig. 2.10 à 2.12 (ci-dessous) : L'ensemble restauré.*

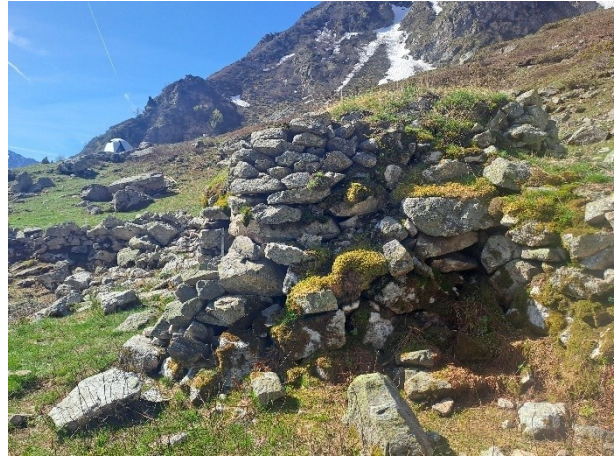
*Fig. 2.13 & 2.14 (ci-dessus) : Cabane C3 avant travaux, faces est et nord.*

- Reprise du linteau de l'entrée
- Reprise de l'appareillage du chaînage droit et recalage des deux chaînages
- Reprise de l'appareillage du mur latéral gauche
- Reprise du sol enherbé de la couverture (avec les mottes récoltées lors de la purge des effondrements)

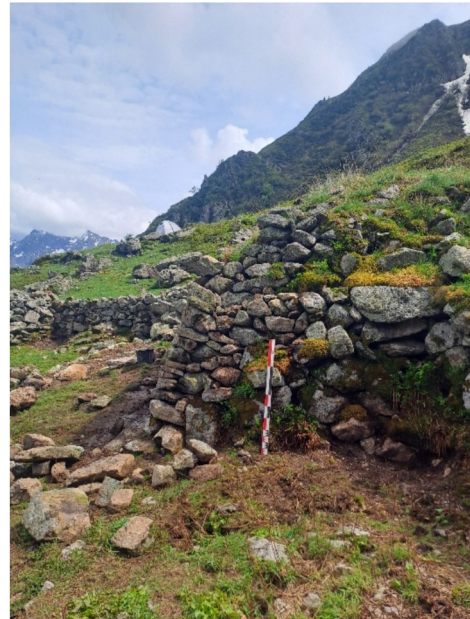
*Fig. 2.15 (à gauche) : Vue de la façade est, après travaux.*

*Fig. 2.16 (à droite) : Vue de la face nord, après travaux.*

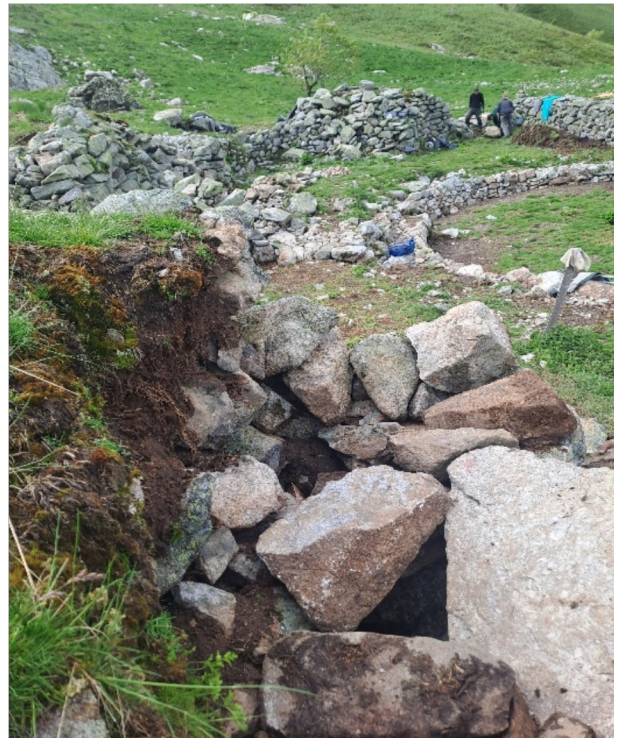
*Fig. 2.22 (ci-dessus) : Vue pendant les travaux de la reprise des acrotères.*

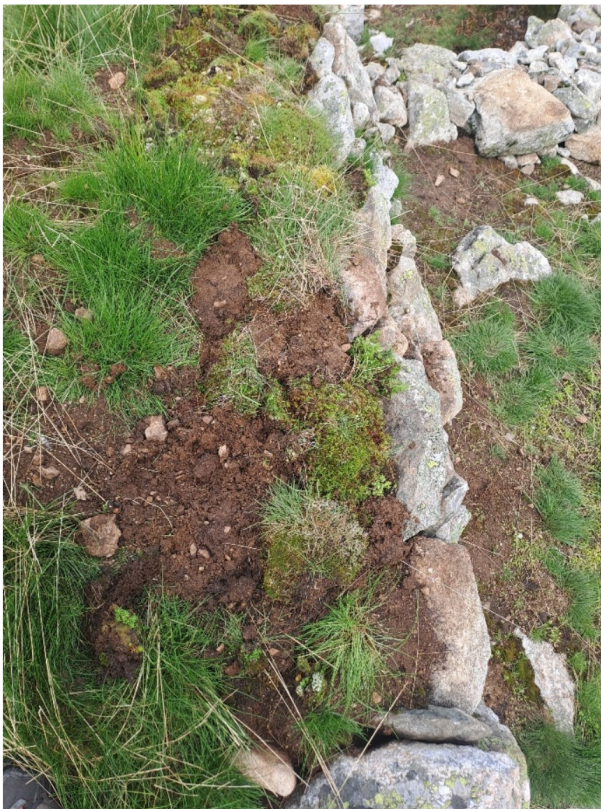
*Fig. 2.23 (ci-contre) : Vue de la toiture engazonnée remise en place.*

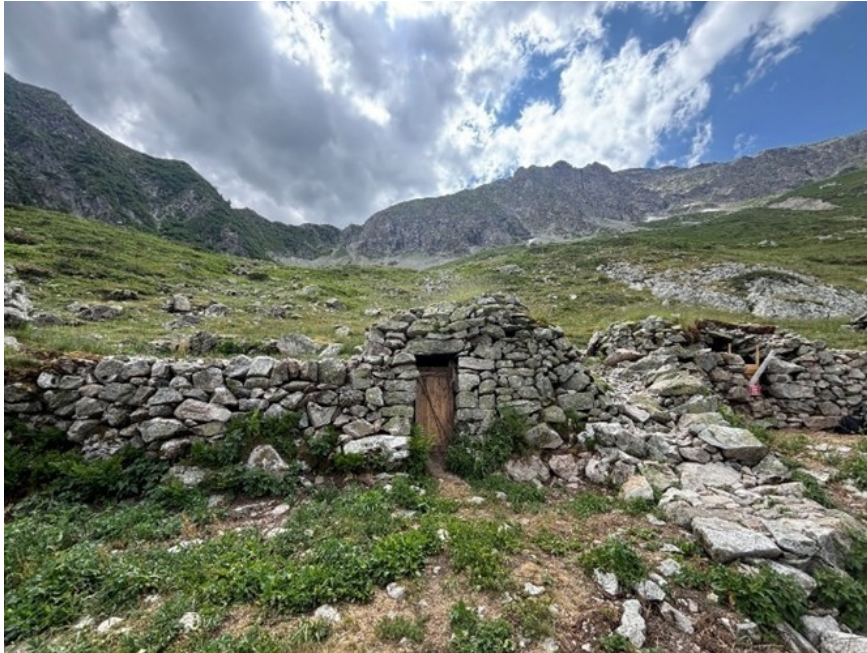
*Fig. 2.24 : Cabane C4 et mur de soutènement Ste3, après-travaux*

- L'encorbellement\* est en bon état
- Les linteaux sont en place
- Restauration partielle du mur latéral sud
- Restauration de la moitié sud de la façade principale (orientée est)
- Reprise du mur ste3 sur ses 2/3
- Confortement de l'arase du mur qui était instable, reprise des pierres de couronnement

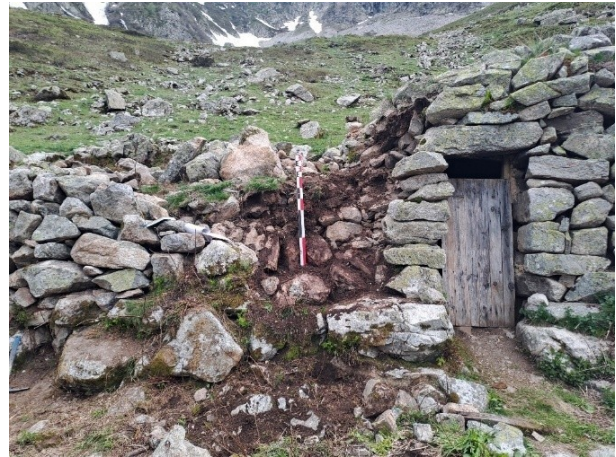
*Fig. 2.26 (ci-dessus à droite) : Purge du raccord entre la cabane C4 et le soutènement de l'enclos e3.*

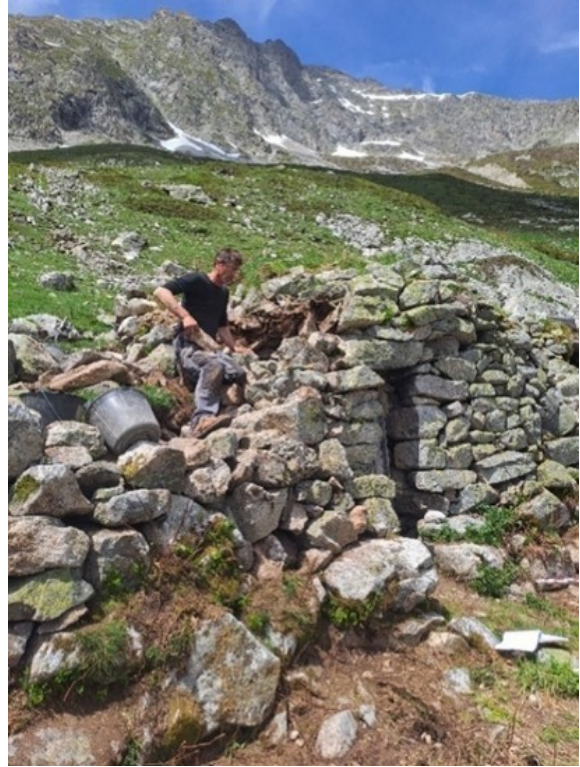
*Fig. 2.30 (ci-dessus) : Reprise des acrotères arrière.*

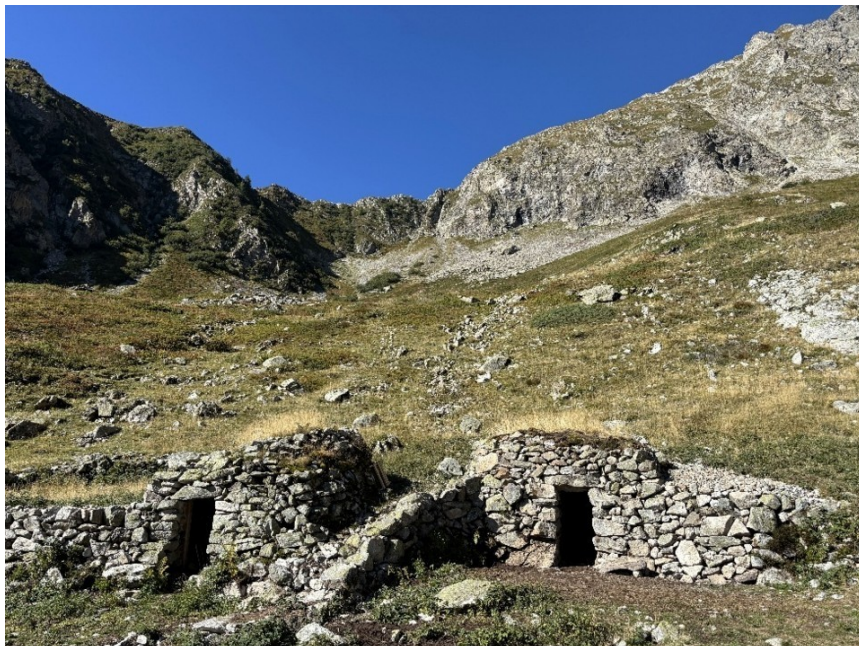
*Fig. 2.32 (ci-contre) : Vue d'ensemble des cabanes C4 et C5 restaurées.*

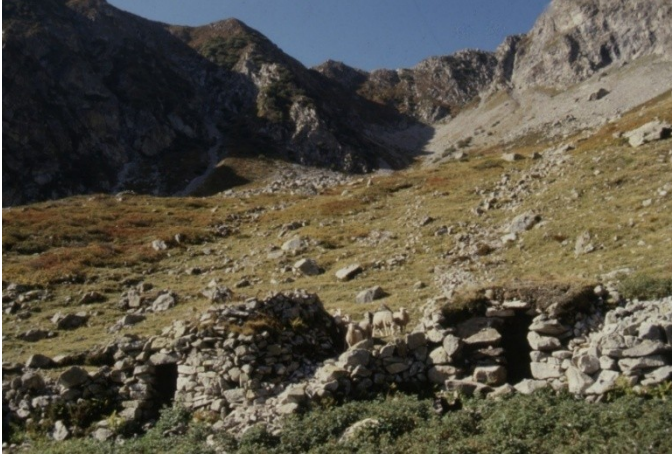
N.B. : L'effondrement de la cabane C5 est assez ancien, il est déjà observable sur une photo de l'année 1998.

Fig. 2.33 (ci-dessus à gauche) : Vue des cabanes C4 & C5 en 1998 (photo © J. – C. Catelan).

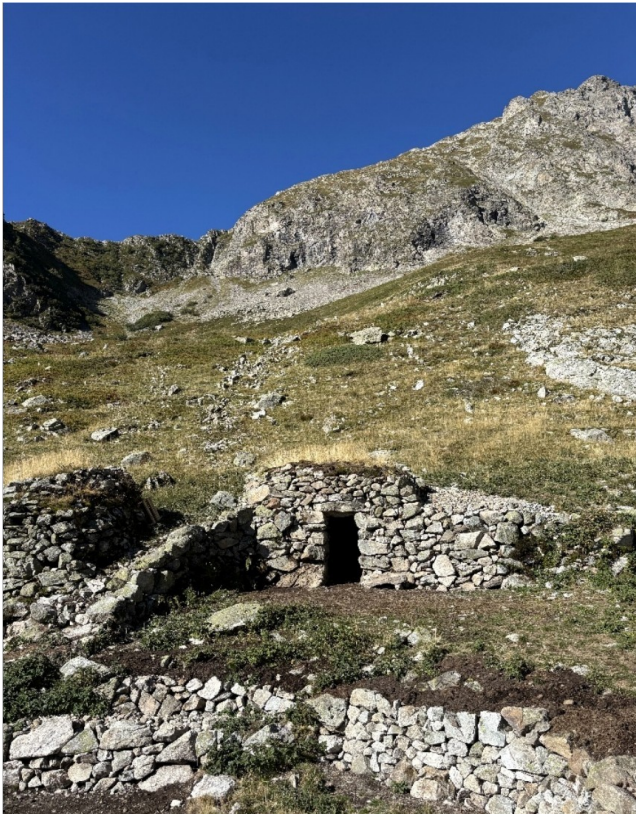
Fig. 2.35 (ci-dessus, à gauche) : Vue de la cabane restaurée en septembre 2025.

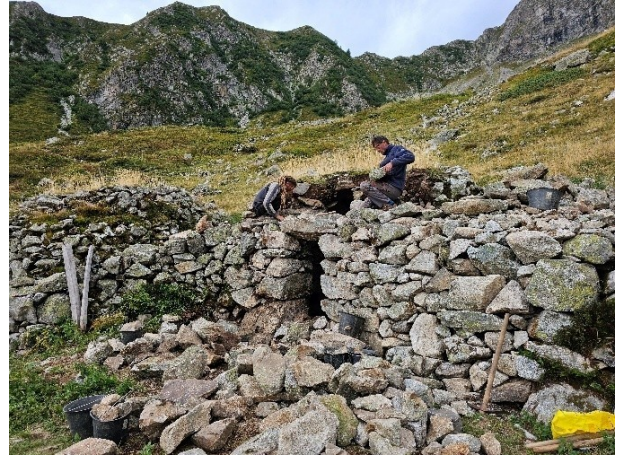
Fig. 2.38 (à gauche) : restauration des jambages de la porte (pendant les travaux).

Fig. 2.39 (à droite) : mise en place des linteaux.

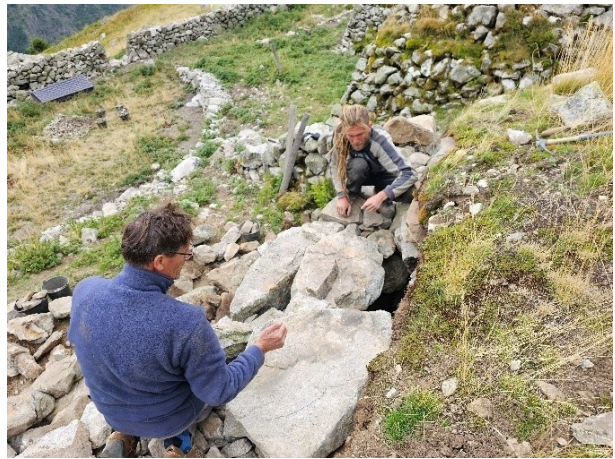
Fig. 2.40 & 2.41 : Reconstruction de l'encorbellement.

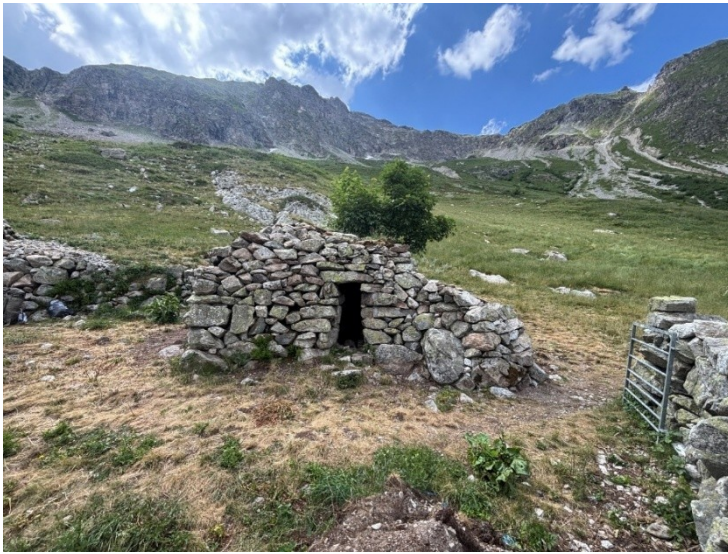
Fig. 2.42 (à gauche) : Vue de la cabane restaurée.

- Reprise des faces extérieures de la façade principale et deux murs latéraux :
- Reprise du parement à l'angle nord-ouest - Reprise du parement à l'angle sud-ouest - Raison de la déstructuration :
- Pour la façade sud : lié au fait qu'il y a croisement de plusieurs structures (cf. « Le mur de soutènement Stp7 », p. 85). Manque de cohérence d'ensemble des structures.
- Pour la façade nord : il s'agit de restaurations peu précautionneuses recouvertes par un dépôt de pierres stockées là pour dégager l'espace. De nombreux blocs posés en contre-pendage\* révélaient la rapidité et la non-maîtrise des actions.
- Reprise du sol enherbé de couverture
- Reprise du mur de clôture Cl1-b, d'après l'observation de l'emprise des fondations

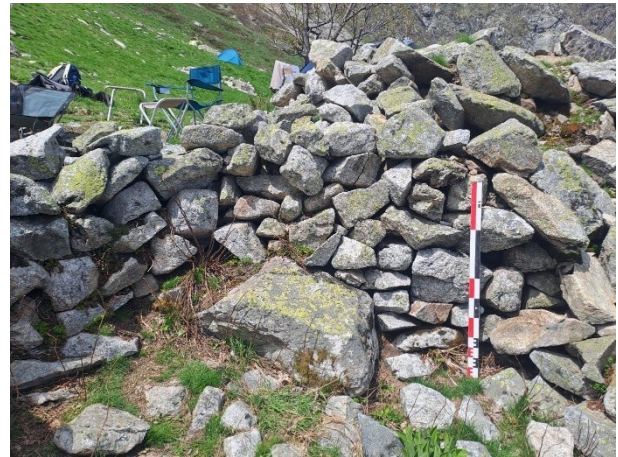
Fig. 2.45 (à droite) : Façade sud avant travaux.

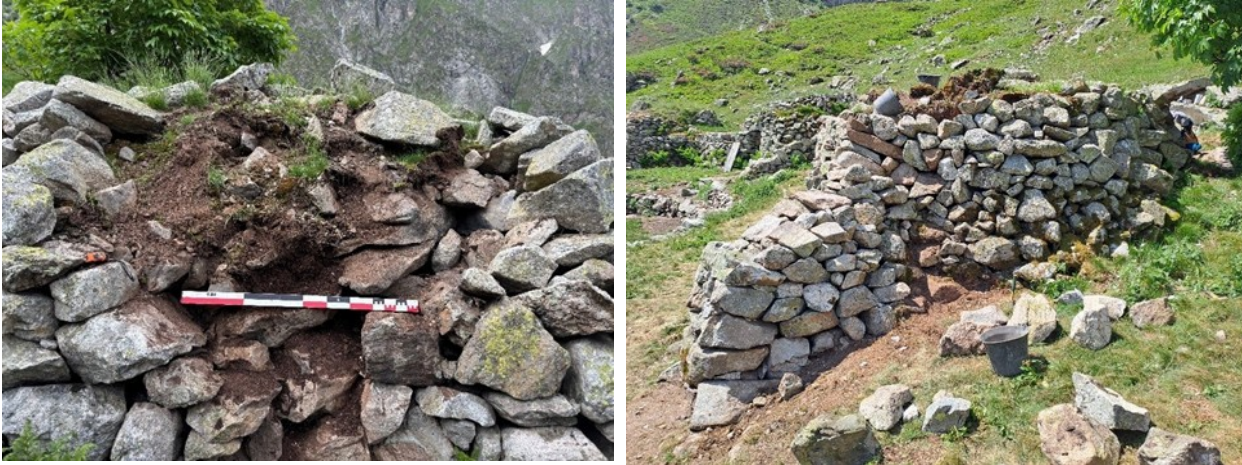
*Fig. 2.48 (à droite) : Remise en place de la toiture engazonnée.*

*Fig. 2.49 (ci-contre) : Reprise du mur de clôture de l'espace central.*

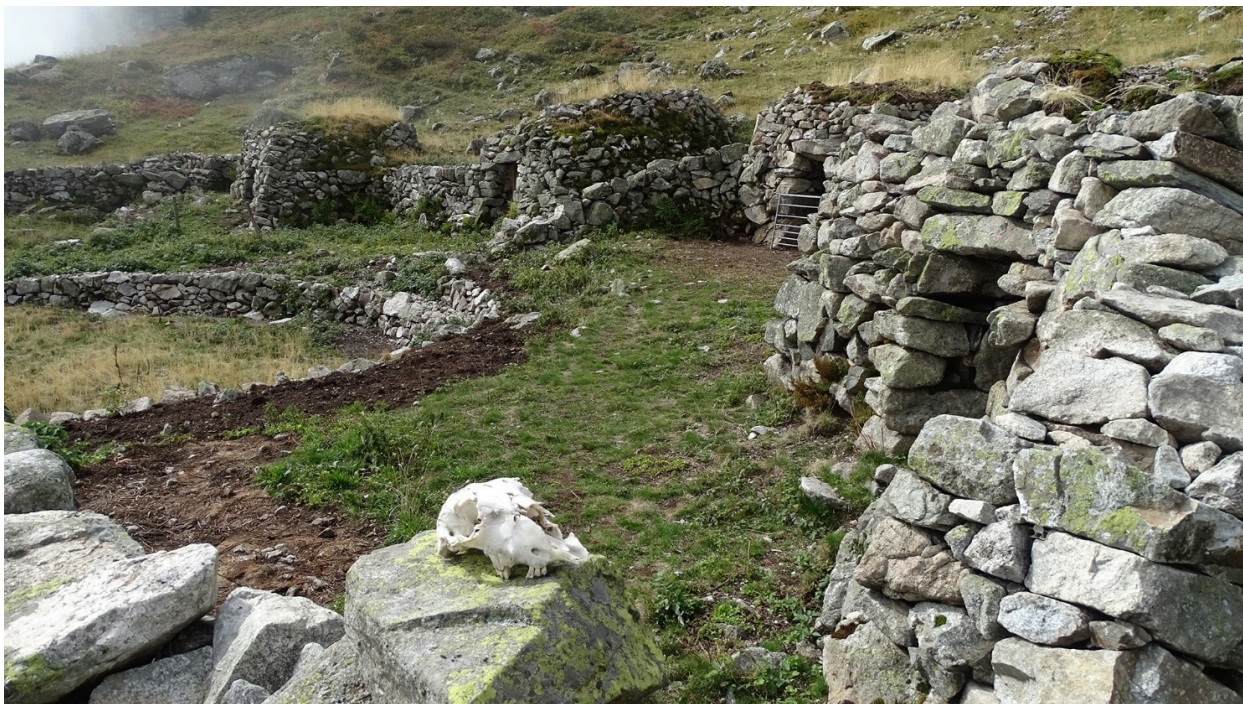
*Fig. 2.50 (ci-dessous) : Au premier plan, la cabane C6 restaurée depuis l'entrée nord de l'espace central (© J. - P. Catelan).*

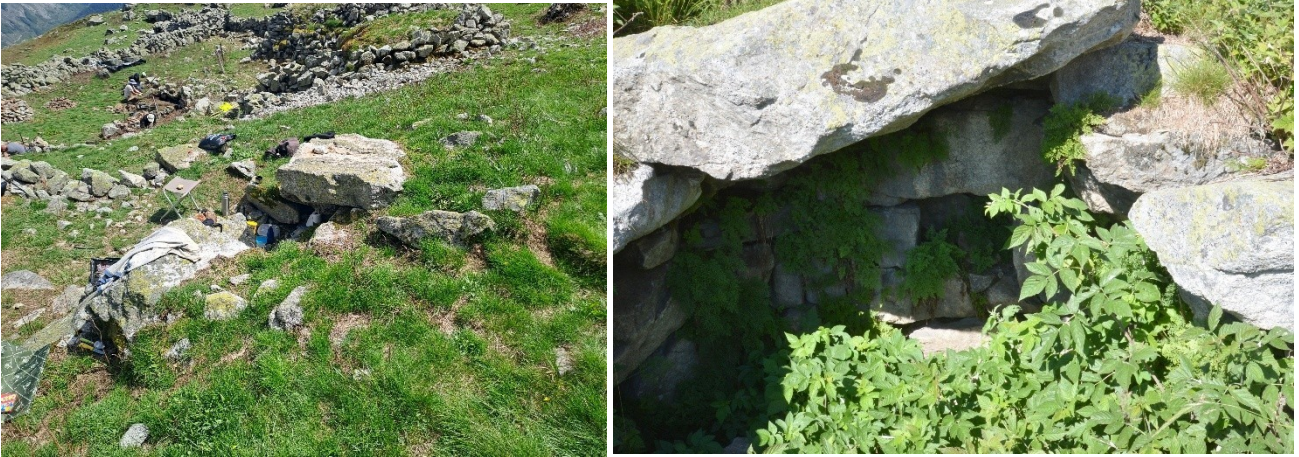
Fig. 2.51 (à gauche) : Inscription du fond de la cabane dans la pente.

Fig. 2.52 (à droite) : Vue du cul-de-four toujours en place (© J. - P. Catelan).

La cabane C7 ne nécessitait pas d'intervention de restauration particulière.  
Elle a néanmoins fait l'objet d'une étude du bâti et d'un relevé architectural.

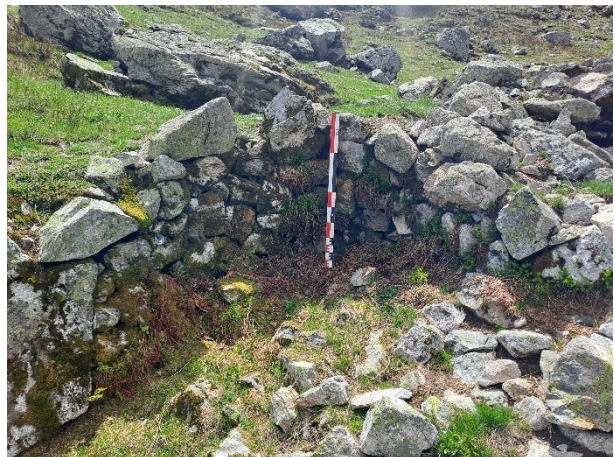
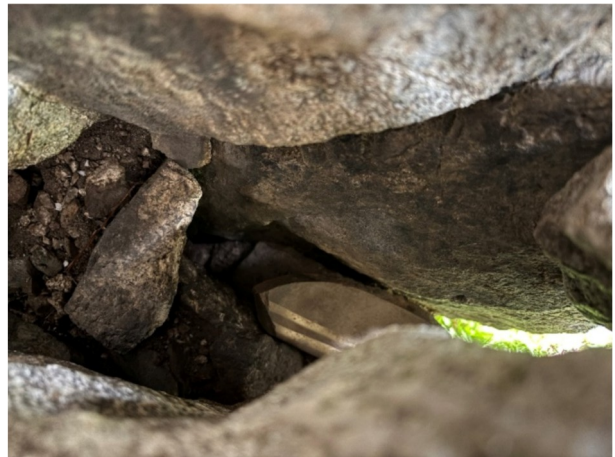
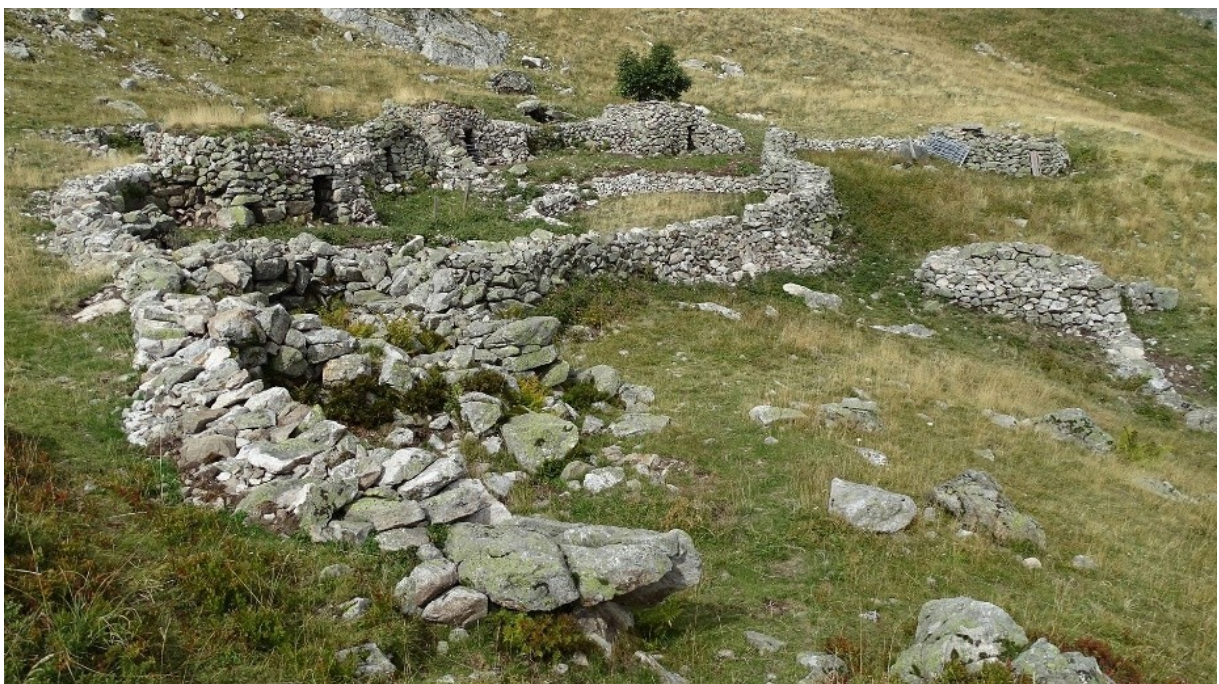
Zones à dégager et à sécuriser. Les pierres effondrées sont utilisées pour protéger et sécuriser le haut des murs de la cabane effondrée C9.

De haut en bas et de gauche à droite :  
 Fig. 2.54 : Observation de la cabane depuis le terrassement dans la brèche du Stp5.  
 Fig. 2.55 : Relevé avant travaux.  
 Fig. 2.56 & 2.57 : Découverte d'un tesson de céramique dans les joints de l'appareillage interne de la cabane C8.  
 Fig. 2.58 : Vue du site restauré, au premier plan les cabanes C8 et C9.

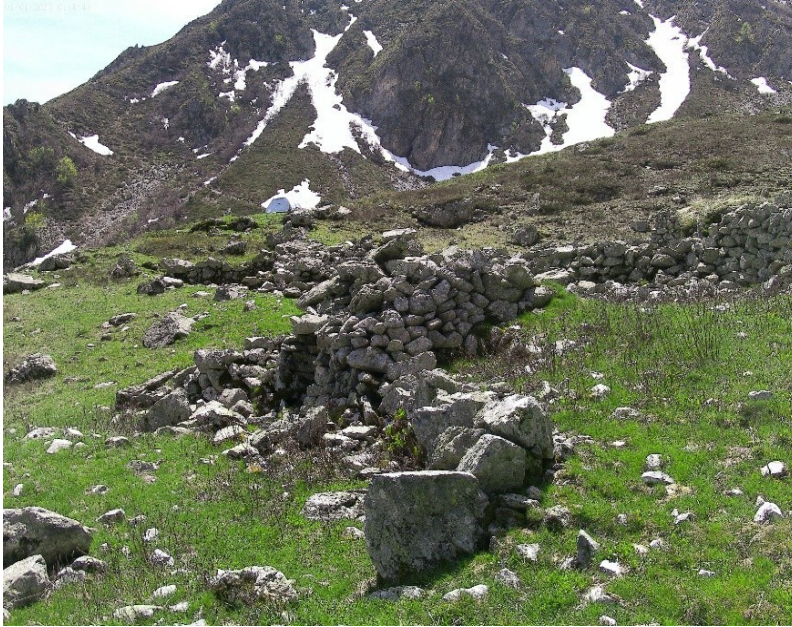
*Fig. 2.59 (à gauche) : La cabane, avant travaux.*

*Fig. 2.60 (à droite) : Les dalles sommitales, avant travaux.*

- Reprise de la couverture : plusieurs grandes pierres sommitales étaient lacunaires
- Reprise des jambages de porte, qui étaient fragiles
- Reprise des murets de soutènements nord-est et sud-est, partiellement éboulés, et leur façade en partie lacunaire

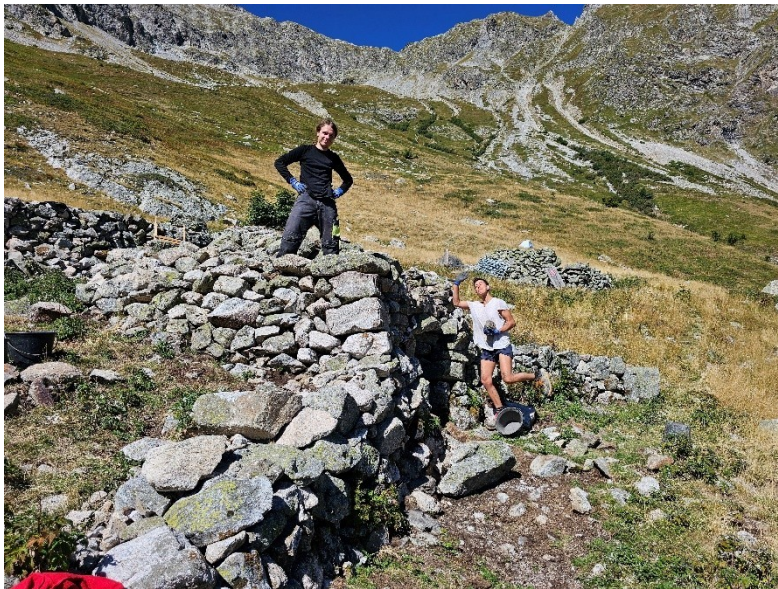
*Fig. 2.61 (à gauche) : Lors des travaux.*

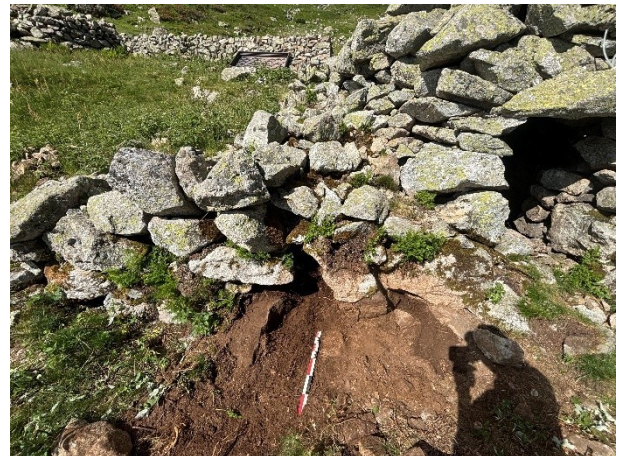
*Fig. 2.63 (à gauche) : Reprise de l'acrotère en façade.*

*Fig. 2.64 (à droite) : Reprise des soutènements latéraux.*

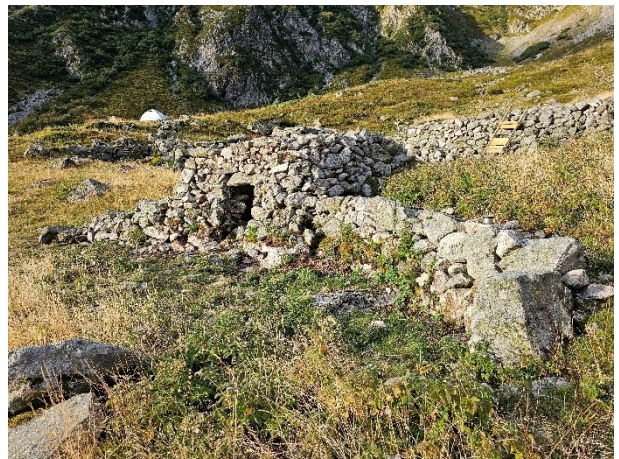
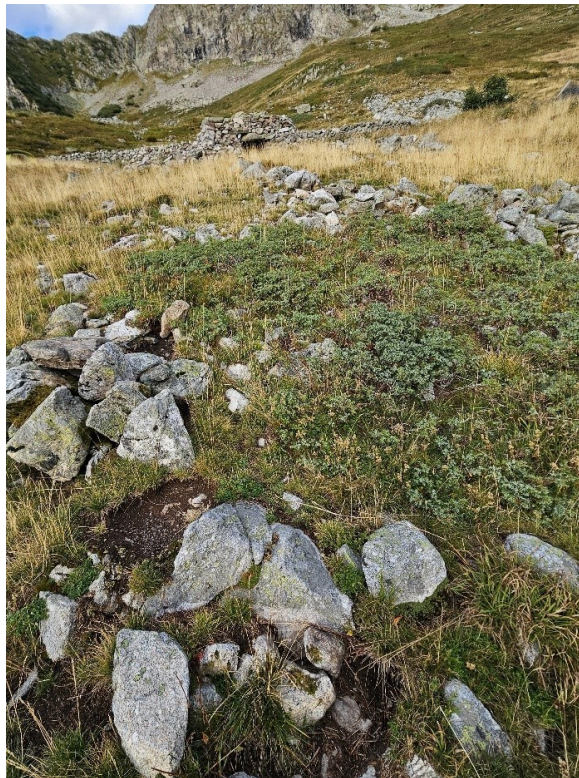
*Fig. 2.65 (ci-contre) : La cabane restaurée.*

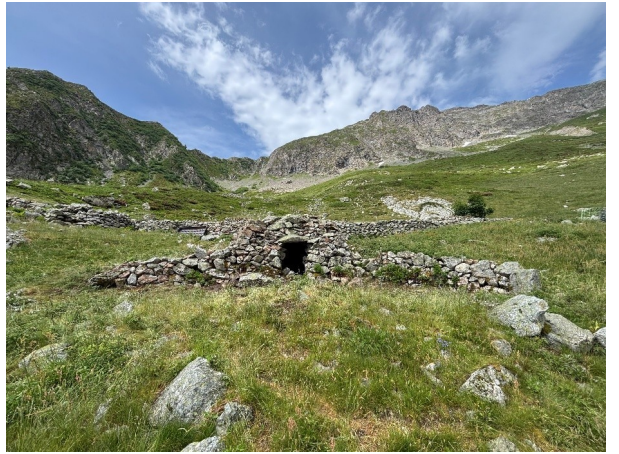
*Fig. 2.67 (à droite) : La cabane restaurée.*

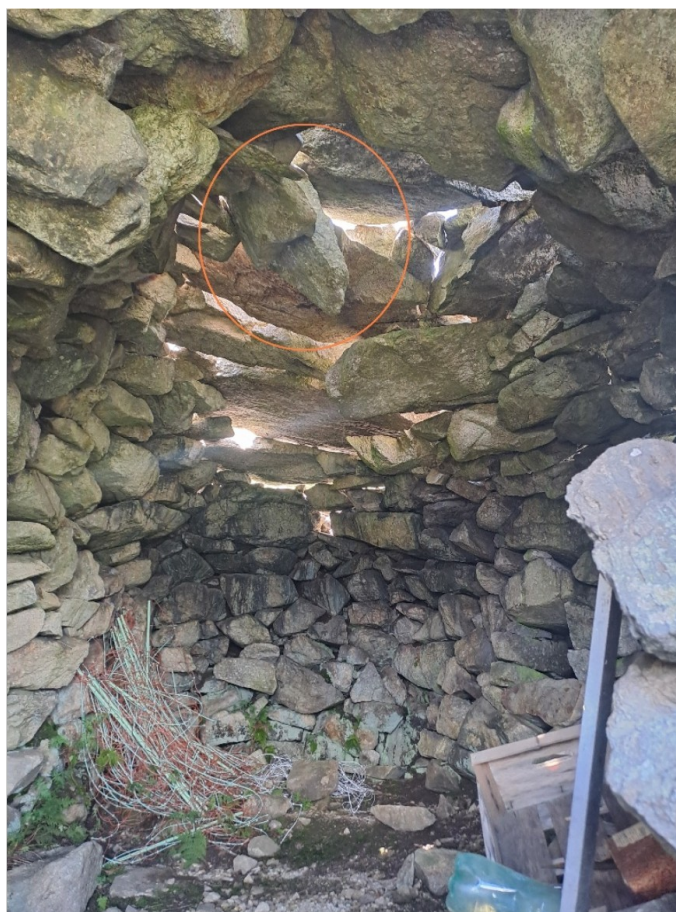
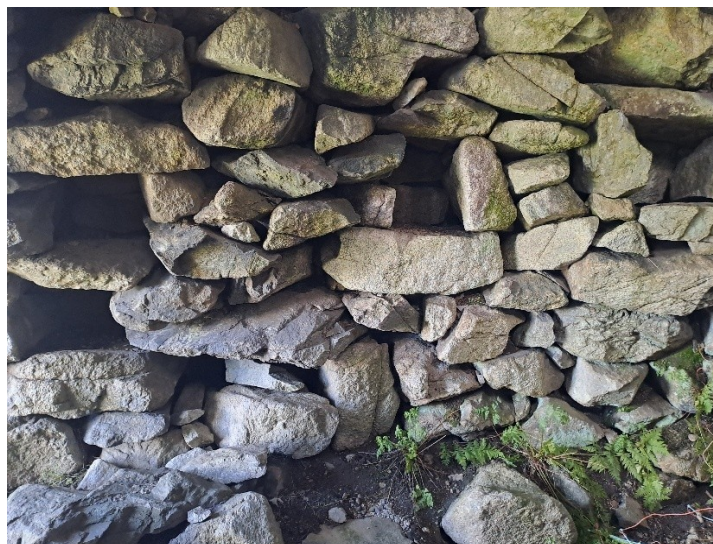
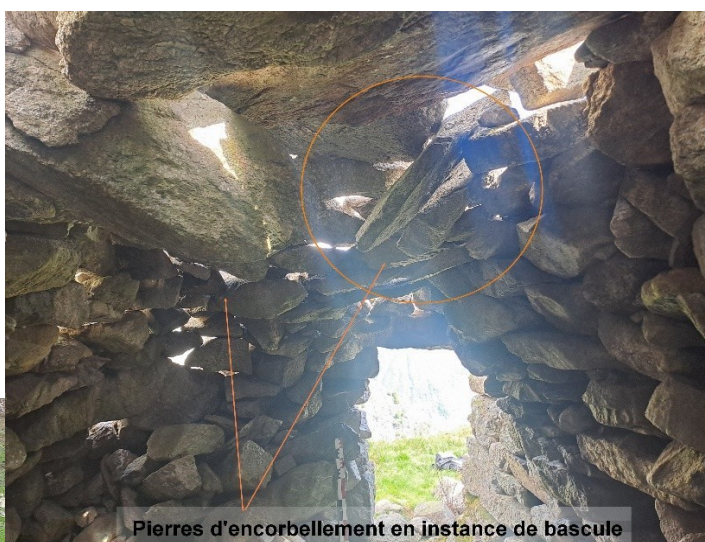
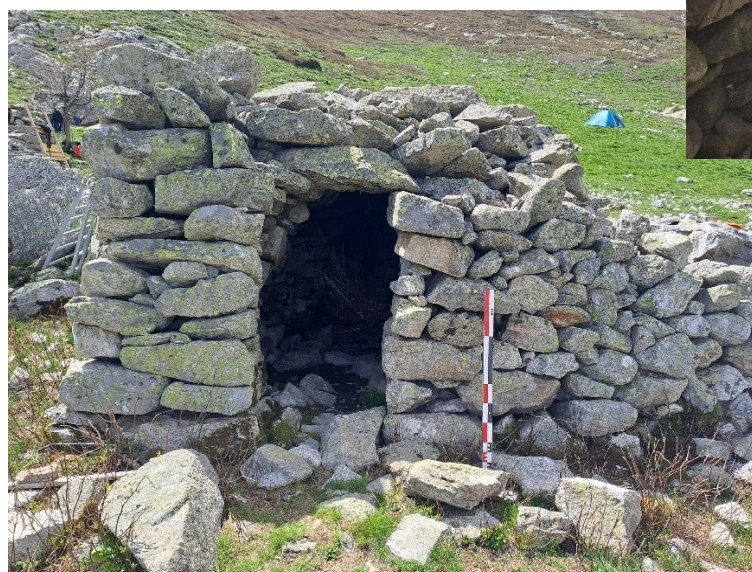
La cabane C11 est sujette à plusieurs problématiques. D'une part, elle est dans un très mauvais état de conservation et s'avère dangereuse. En effet, sa couverture en dalles métriques est très fragile et plusieurs de ces pierres s'avèrent posées en contre-pendage. Une partie d'entre elles se sont déjà effondrées, et le reste risque de suivre, leurs appuis étant très précaires. D'autre part, la mairie et le Parc national des Écrins prévoit l'installation d'une nouvelle cabane de berger sur le site des Six cabanes, répondant aux critères actuels en termes de confort et d'usage. L'emplacement de la cabane C11 a donc été remarqué : la cabane nouvelle pourrait s'installer sur la ruine de cette dernière.

*Fig. 2.70 : Désordres rendant la cabane dangereuse.*

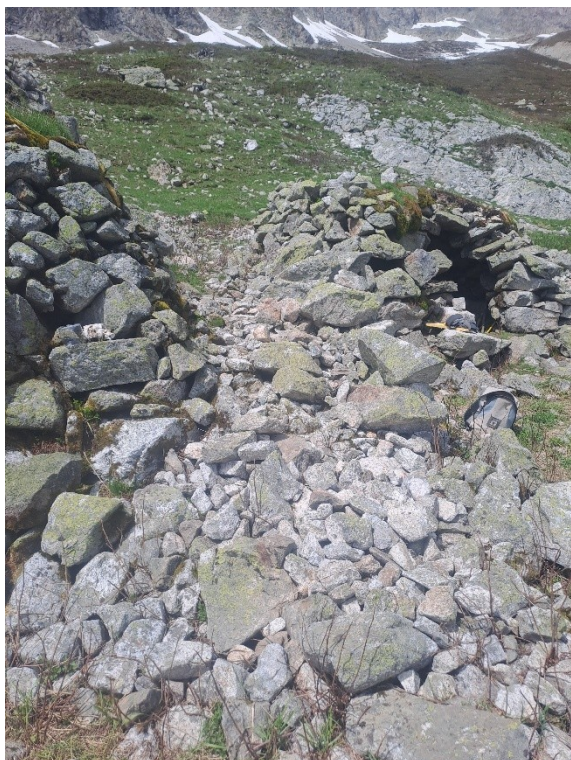
*Fig. 2.72 & 2.73 : La rampe avant travaux.*

- Restauration de la rampe d'accès à l'enclos qui passe le long de la cabane C4, probablement liée à une zone de drainage du site
- Déblayage des pierres stockées et reprise des soutènements
- Remise en place du dispositif au sol

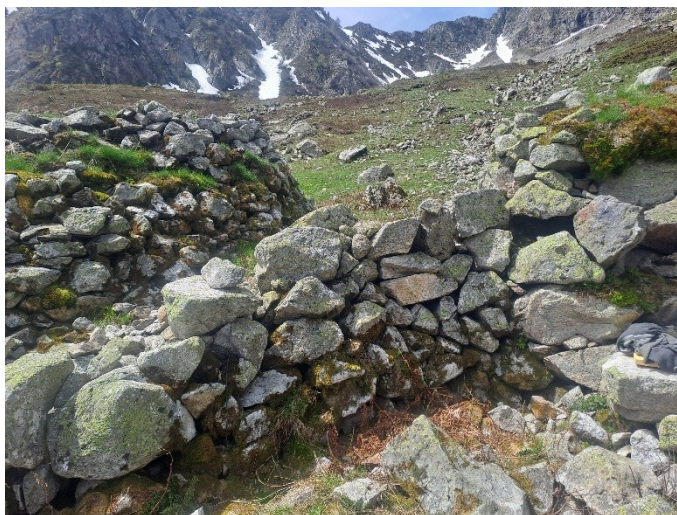
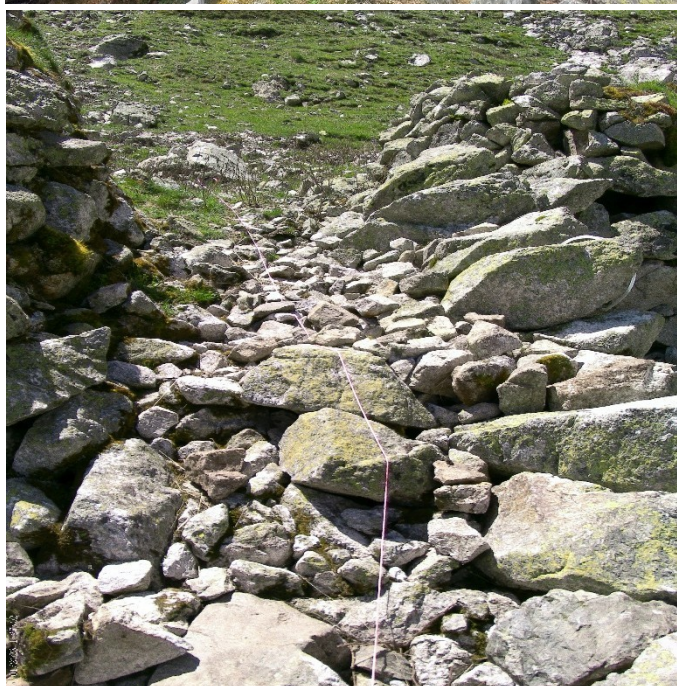
*Fig. 2.74 : (ci-contre) étude et projection du niveau initial de la calade.*

*Fig. 2.75 : La rampe restaurée.*

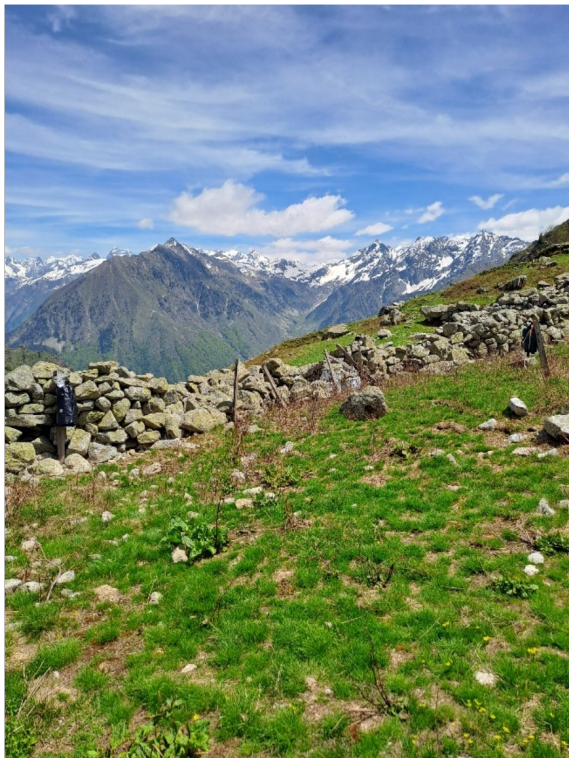
*Fig. 2.76 à 2.78 (ci-dessus et ci-contre) : État des lieux avant travaux.*

- Reprise des parties effondrées du mur de clôture est
- Consolidations ponctuelles
- Mise à jour de la rampe r3
- Aménagement d'un accès par la rampe r3

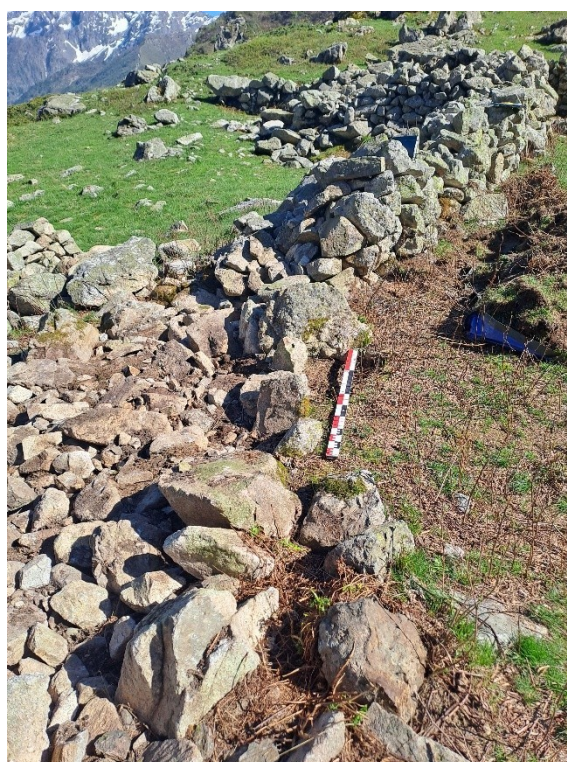
*Fig. 2.79 & 2.80 : (ci-dessus & ci-contre) : Découverte de la rampe r3.*

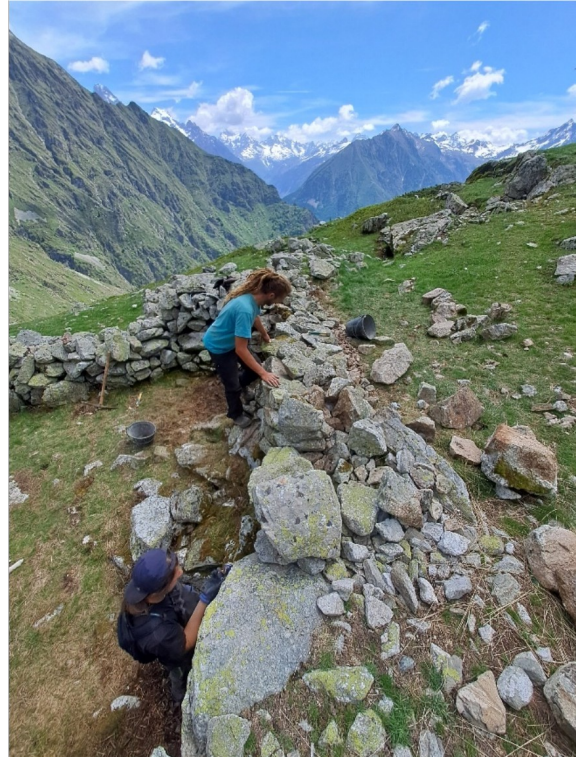
*Fig. 2.81 à 2.83 (ci-dessus et ci-contre) :  
Restauration du mur de clôture.*

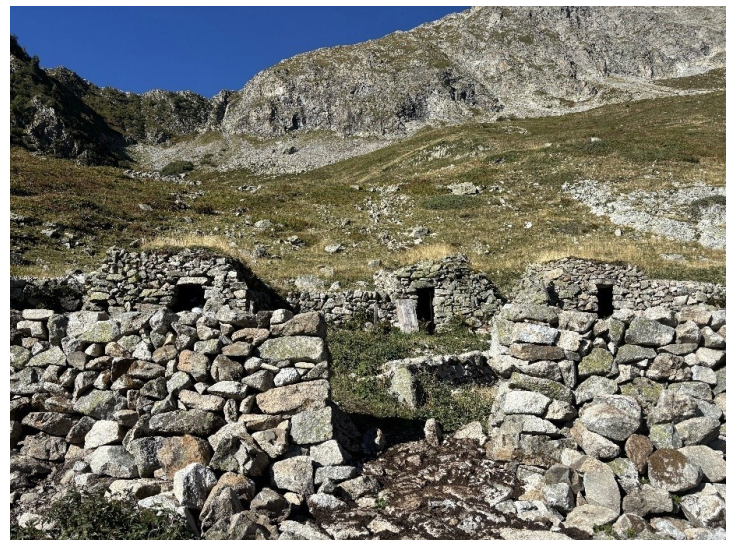
*Fig. 2.86 (ci-dessous à droite) : L'accès aménagé  
au niveau de la rampe r3.*

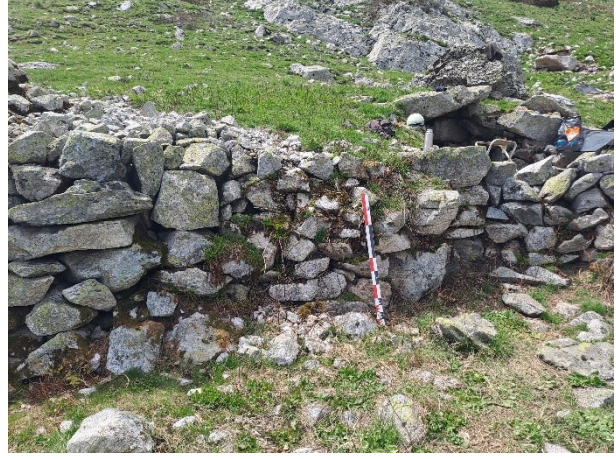
*Fig. 2.87 et 2.88 (ci-dessus) : Vue du mur Stp7 depuis l'enclos e2 (état avant travaux).*

- Terrassement du mur Stp7-A jusqu'au fond de forme
- Mise en place de l'assise de fondation
- Reprises ponctuelles en parement
- Restitution des marqueurs constructifs découverts : coup de sabre, façons différentes, etc.

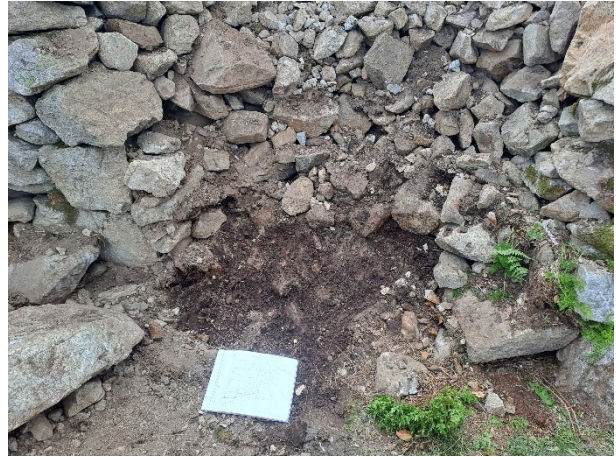
*Fig. 2.89 & 2.90 (ci-dessus) : Terrassement et découverte du drain de ceinture.*

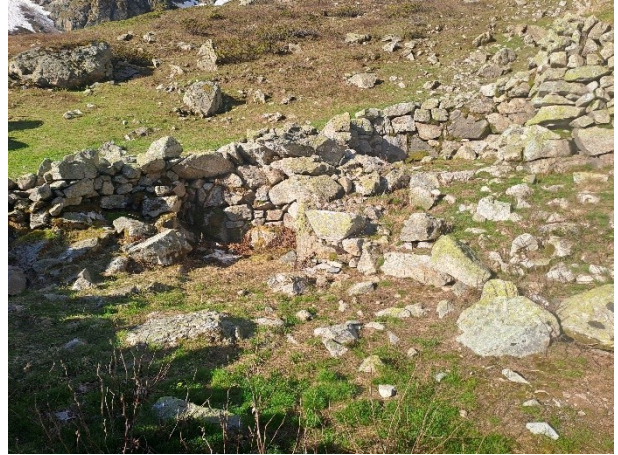
*Fig. 2.93 & 2.94 (ci-dessus) : Le mur de soutènement stp2 et l'enclos e1 avant travaux.*

- Reprise de 24 ml du mur de soutènement de l'enclos e1 (nord)
- Le bas de l'enclos est un léger soutènement : le terrain supérieur est aménagé et rehaussé par rapport au terrain inférieur
- Reprise de 5 ml du mur de soutènement de l'enclos e2 (sud)

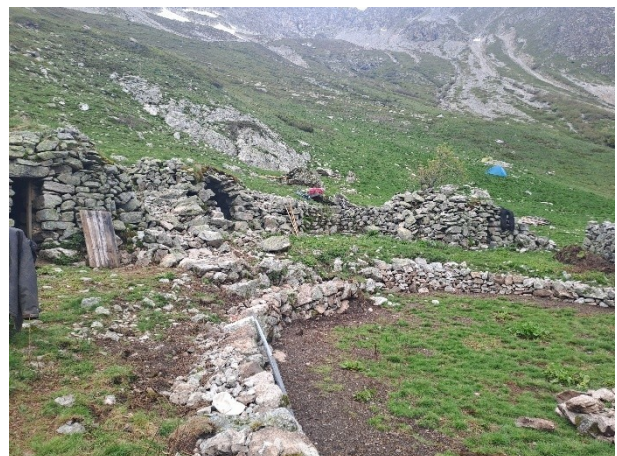
*Fig. 2.95 (ci-dessus à gauche) : Le mur de soutènement stp3 avant travaux.*

*Fig. 2.96 : (ci-dessus à droite) : l'enclos e2 en cours de travaux.*
