## *Compte-rendu de travaux réalisés sur le site des Six Cabanes, commune de Saint-Maurice-en-Valgodemard (05)*

Louis CAGIN, Lise MADEC

*Association Une pierre sur l'autre*  
Taulignan, 2026

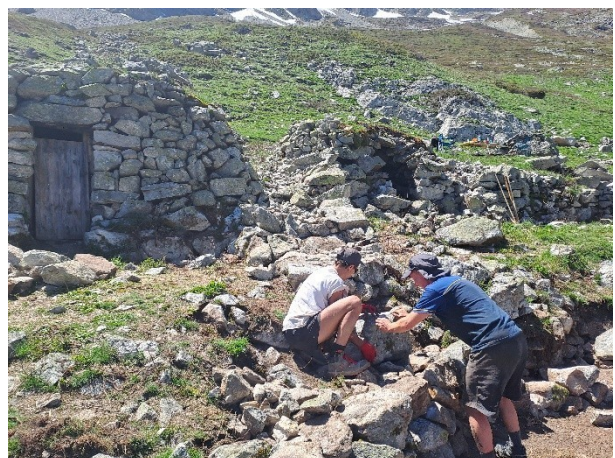
*Fig. 2.97 & 2.98 (ci-dessus) : Soutènement stp3 & 4 en cours de travaux.*

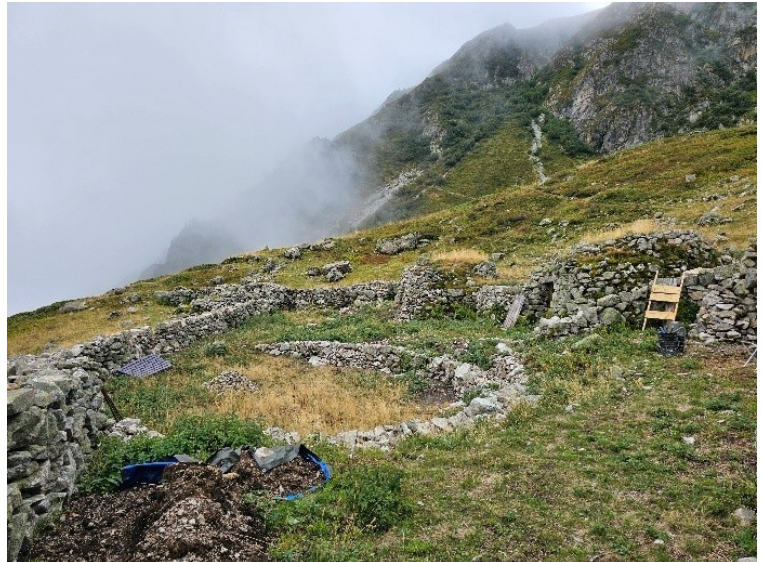
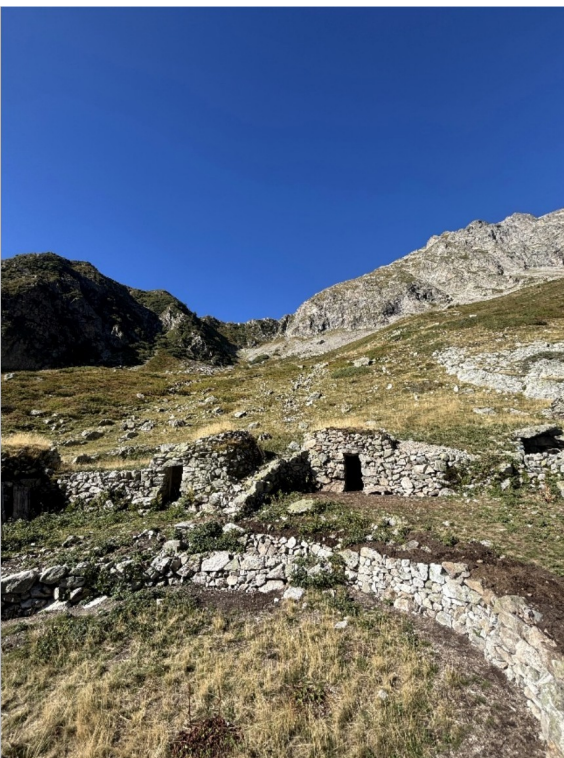
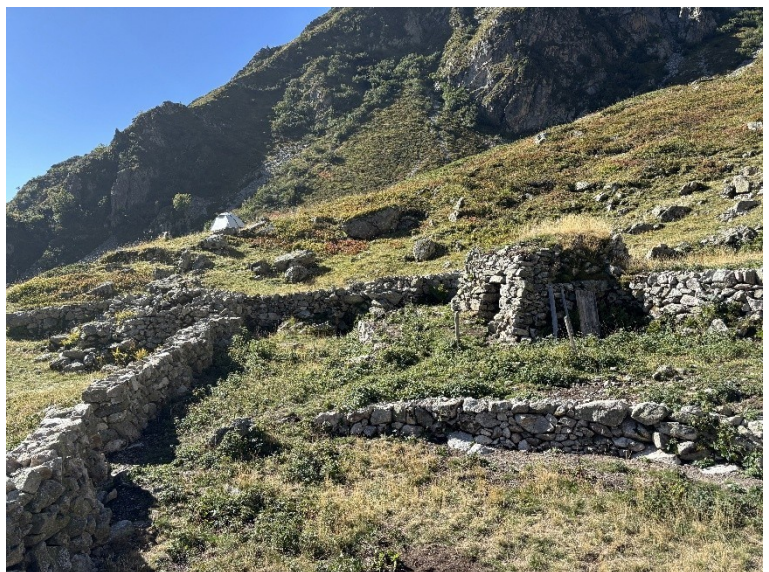
*Fig. 2.101 à 2.104 (ci-dessous) : Vue des enclos e1 et e2 restaurés.*

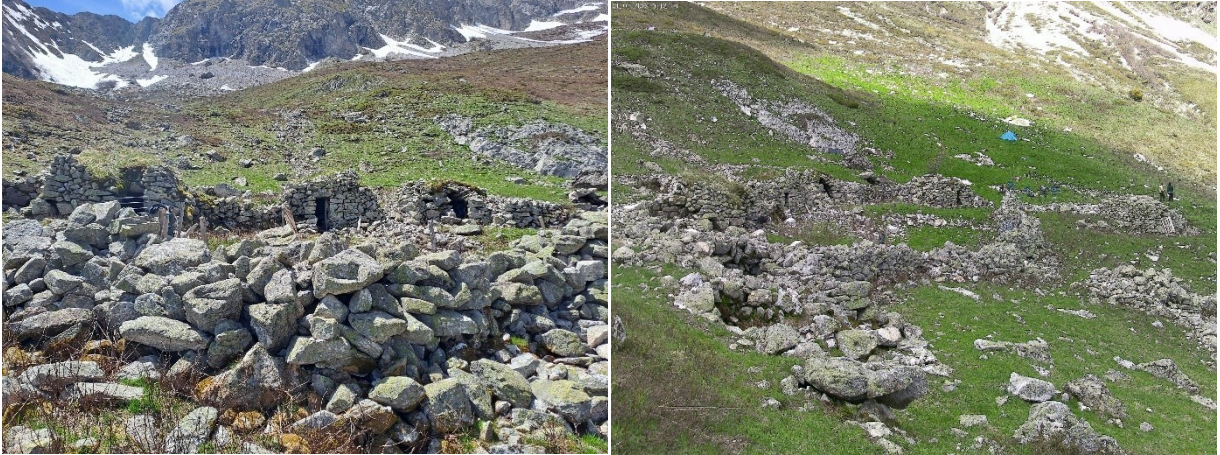
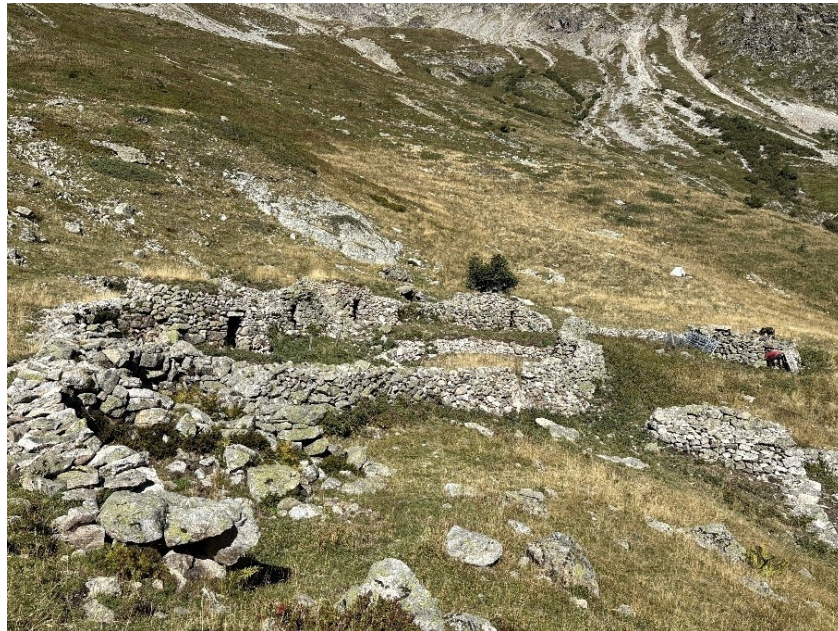
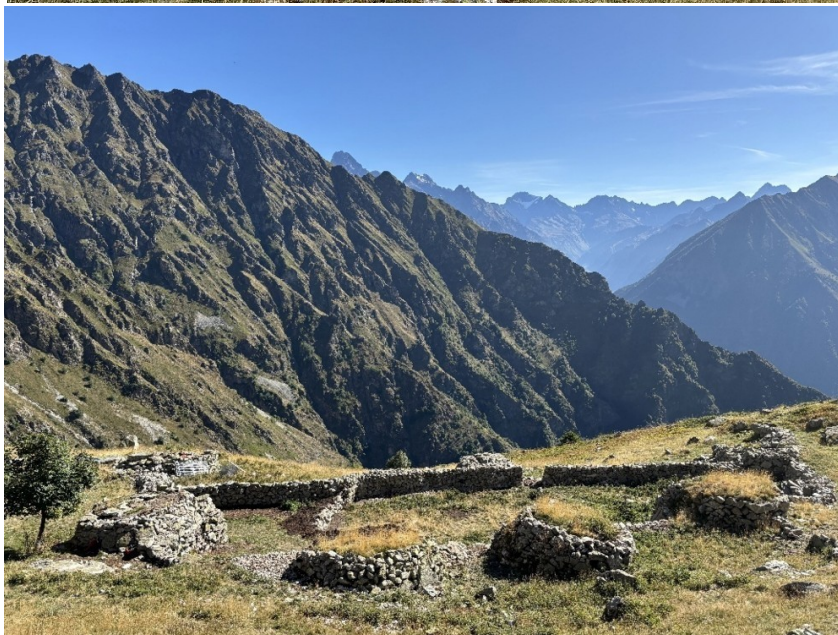
*Fig. 2.105 et 2.106 (ci-dessus) : Vue d'ensemble avant travaux.  
Fig. 107 et 108 (ci-dessous) : Vue d'ensemble restauré.*

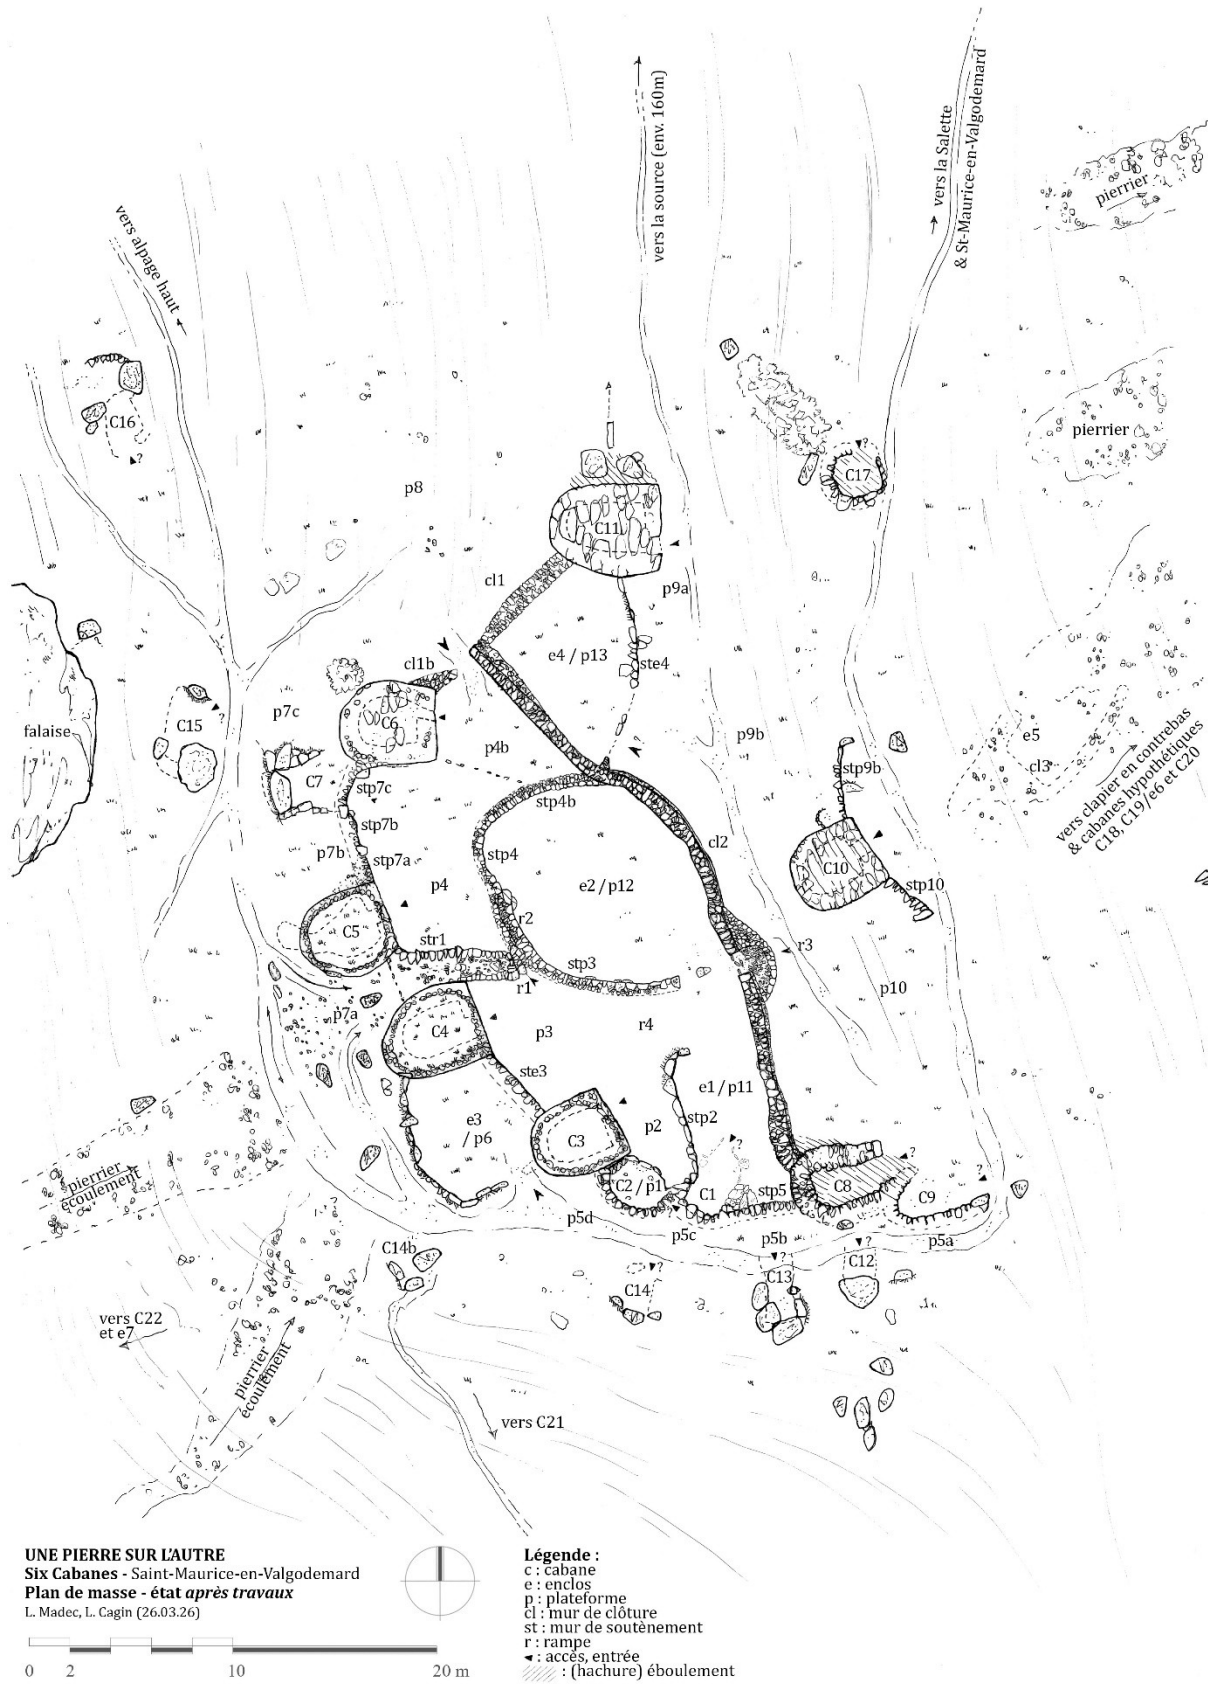
Fig. HT02 : Plan de masse du site - après travaux.
