Compte rendu de restauration : cabane de berger de l'Hivernet à Embrun

Une restauration partielle de la cabane de berger en pierre sèche de l'Hivernet sur les alpages d'Embrun (05) a eu lieu à l'initiative du Parc National des Ecrins, www.ecrins-parcnational.fr, encadrée par Le Gabion, <http://gabionorg.free.fr>, les 24 et 25 août 2016.

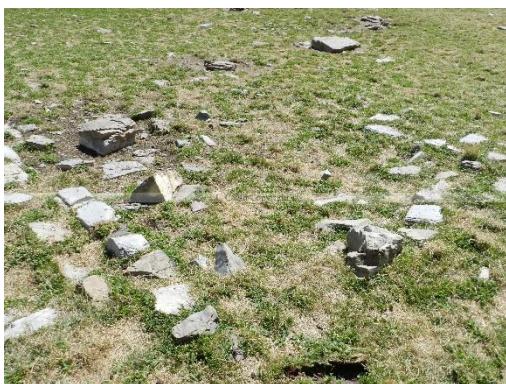
Fig.4 fondations d'ancien aménagement (L. Cagin)

- Sur la vue aérienne : <http://geoportail.fr/url/7FBFsa> on peut voir trois rectangles non loin de la cabane qui semblent indiquer des fondations d'enclos ou de cabanes (fig.4).
- La carte ign actuelle indique cette cabane : <http://geoportail.fr/url/7FB7cJ>, ainsi que la nouvelle.
- Lien vers la carte géologique : <http://geoportail.fr/url/7FB7ch>
- Les recherches cadastrales restent à faire.

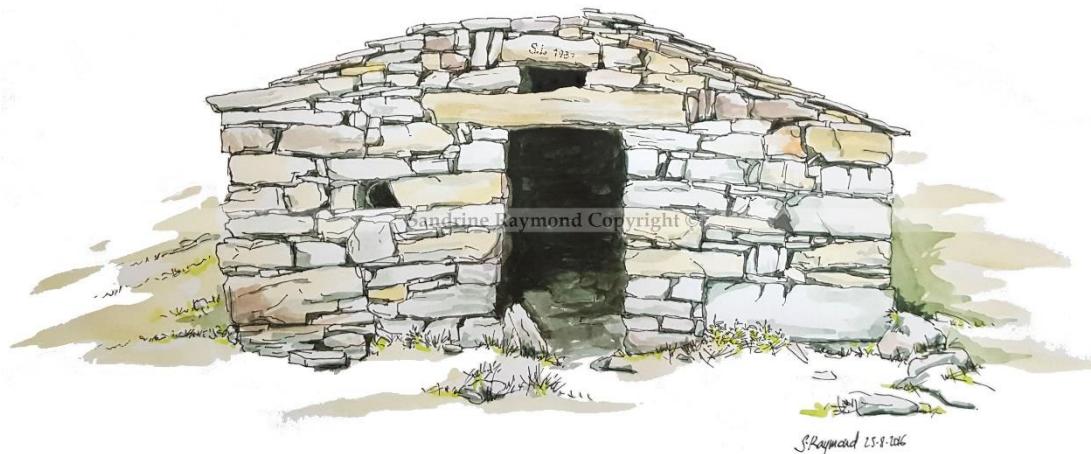
Fig. 5 Croquis de la cabane (Sandrine Raymond)

-La façade. Est un mur double parement installé au sud de la voûte (fig. 2, 3, 5 & 6). Il est jointif avec celle-ci mais la voûte s'arrête net à son endroit et son appareillage ne croise en aucun endroit avec elle (fig.7).

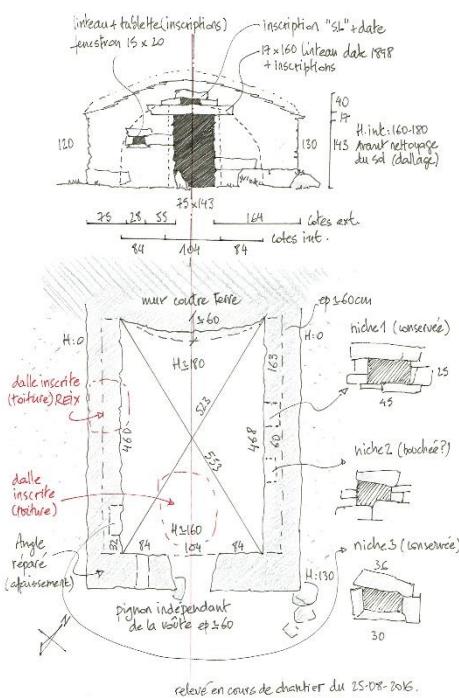
Fig.6 croquis de relevés (Sandrine Raymond)

La question se pose de l'utilisation de cette terre comme isolant entre la voute et les lauzes composant la toiture, et comme protection contre le pas des bêtes en recouvrement de ces mêmes lauzes pour la partie nord qui est de plein pied dans la pente de la montagne. Rien ne nous indique cependant que cette présence de terre corresponde à une étape constructive de la cabane, non plus qu'à une étape de son exploitation. Une réponse claire et définitive n'a pu être donnée lors de ces deux journées.

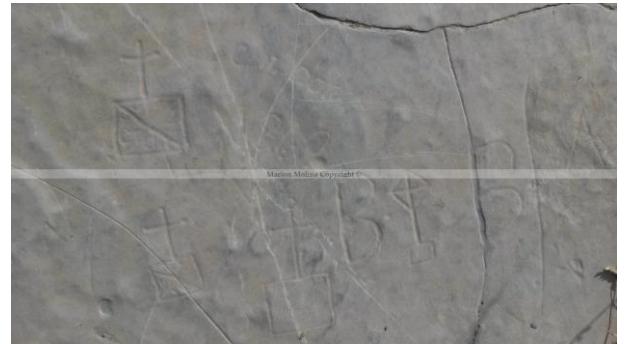
Fig.22 (Marion Molina)

- nous n'en avons pas rencontrés à l'intérieur de la cabane mais la prospection reste à faire sérieusement avec une lumière adaptée.
- ils sont présents en façade sur les pierres structurantes comme les linteaux ou les pierres d'angles des baies, mais également sur des pierres de l'appareillage, de préférence les grés.
- sur des lauzes (cf. fig.6 où Sandrine indique leur emplacement suite à notre réemploi) et notamment sur une très grande lauze que nous avons placée provisoirement en faïtage de couverture et qui aurait pu dépasser « en marquise ».
- sur des rochers non loin de la cabane et dans les alpages comme l'a par la suite découvert Marion Molina, la bergère 2016 du lieu (fig.22, 23, 24)ⁱⁱⁱ.

Il est intéressant de noter la continuité de la pratique sur la façade de la nouvelle cabane (Fig. 22 à 24). Les graffitis attestant à minima de la présence d'un(e) berger(e) sur l'alpage. Marion Molina, nous a par ailleurs éclairé sur la présence de cette accumulation de marques pour les bergers en nous racontant son arrivée dans la nouvelle cabane du bas. Toute neuve et avec juste la table de l'ancienne cabane comme mobilier attestant de la continuité de l'alpage ; « elle était couverte de graffitis » nous dit-elle, « j'étais la première à utiliser la nouvelle cabane, mon graffiti est tout seul, heureusement il y avait la table ».

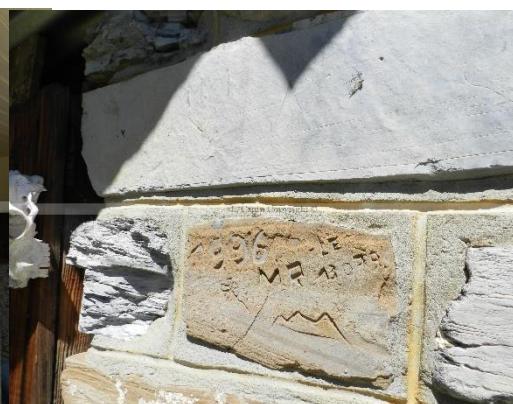
Fig.23 graffiti gravé sur la pierre

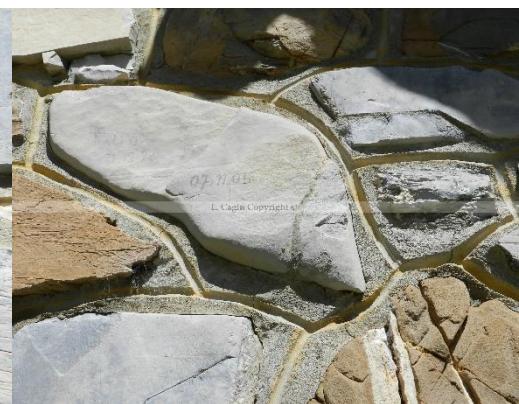
fig.24 graffiti à la mine de plomb (L. Cagin)
