## Action en faveur des patrimoines réalisés en pierre sèche le long de sentiers de randonnée ou associés à certains itinéraires de randonnée.

**Parc Naturel Régional des Baronnies Provençales**  
**Association « Villages des Jeunes-Solidarités Jeunesse »**  
**Pôle Randonnée de la Communauté de Communes du Sisteronais Buëch**

## Compte-rendu d'action 2019-2020

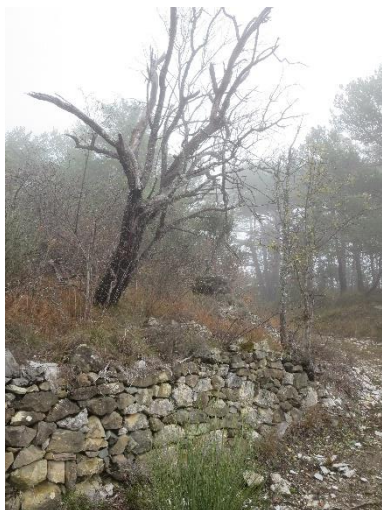
Fig. 9 le haut du mur et l'amandier.

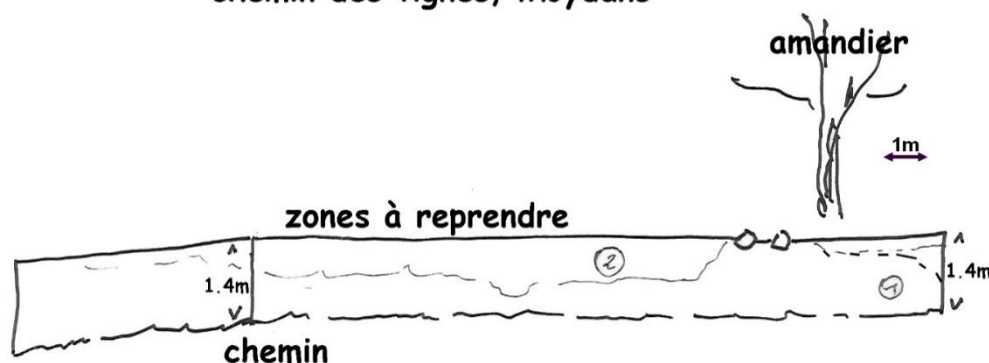
### partie haute du mur chemin des vignes, Moydans

Fig.10 & 11 : les murs à reprendre.

À partir de ces éléments le mur peut être restauré en tenant compte de ses particularités historiques. Les quelques pierres de couronnement encore en place servent de référence pour le haut du mur. C'est la presque totalité des brèches notées en Fig. 10 qui ont été restaurées.

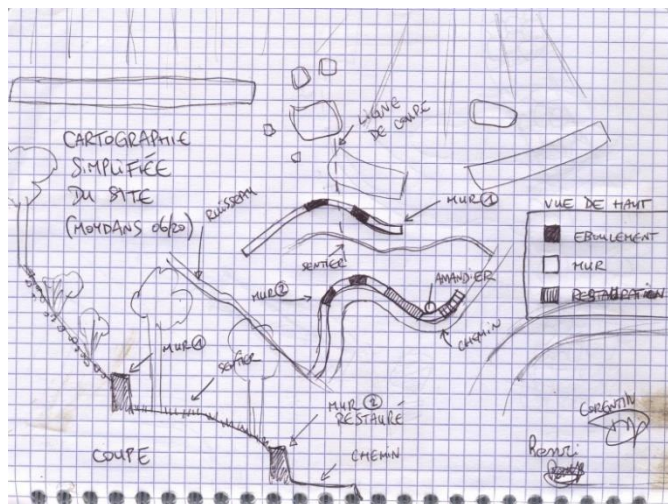
Fig. 12 : relevé du coteau.

Fig. 13 : relevé de coupe du mur.

Ce croquis (Fig. 13) garde la trace du système de construction de cet ouvrage historique réalisé en son temps en autonomie de pierres avec les ressources microlocales. Il permet également de bien comprendre son intégration dans la pente.

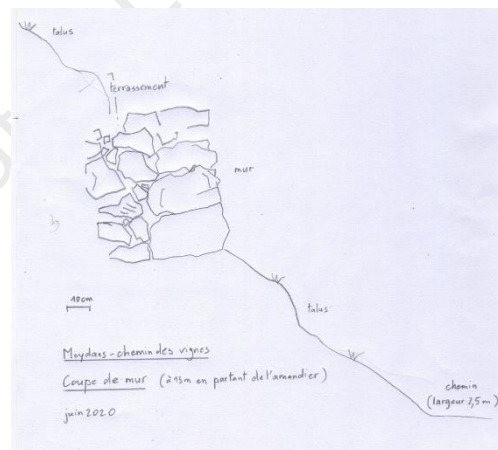
Fig. 14 à 18 : de gauche à droite et de haut en bas ; le mur terrassé (TM) ; relevé de coupe ; travail de restauration du mur(JN) ; mur restauré (TM).

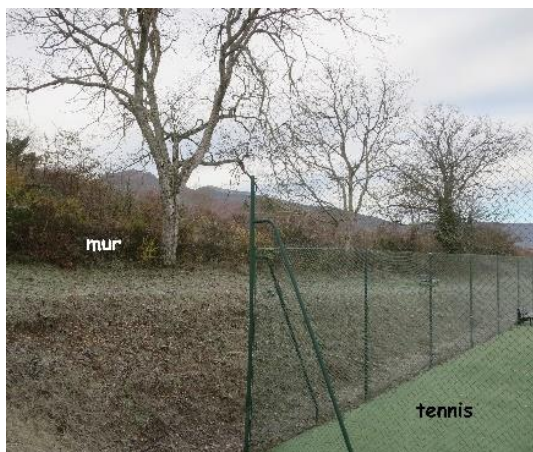
La réfection des murs permet de garder les proportions de l'ancien aménagement rural le long de cet espace de promenade, ce qui est un beau projet paysager respectueux du paysage traditionnel du Buech. Il est en effet limitrophe d'un espace d'aménagement très contemporain et en totale rupture esthétique (Fig.26), en ce sens il marque le passage de la zone péri-urbaine à la zone rurale.

fig. 26 : le mur de soutènement du champ de pommier.

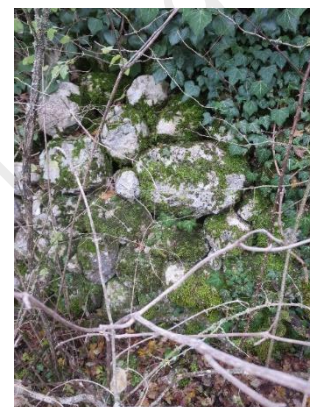
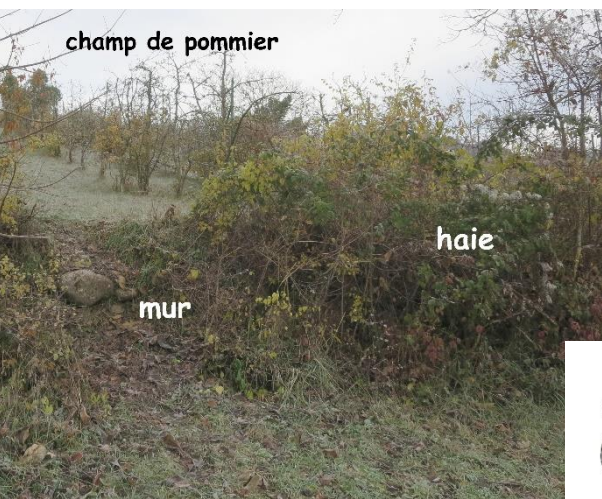
Fig.27 & 28 : le mur derrière la végétation avant intervention.

Le linéaire de mur mesurant plus de 100 mètres, il a été choisi une portion de mur peu haute et bien visible des usagers. Le débroussaillage, nécessaire pour accéder au mur, a été pondéré. La haie composée d'une grande variété de végétaux locaux et installant un bel espace de biodiversité a été conservée au-dessus du soutènement.

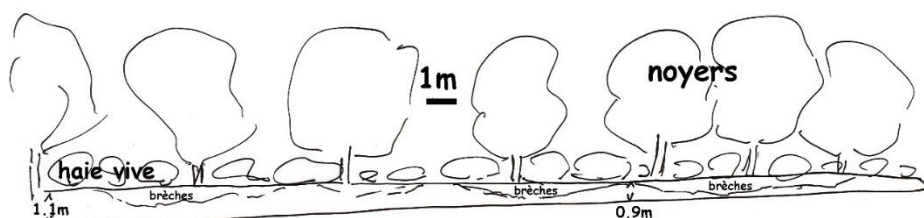
Fig. 29 linéaire de mur

Linéaire de mur sur le tennis

Cette action a permis l'intervention d'un chantier participatif, encadré par Solveig Bjurström, qui a eu lieu au printemps 2020. Une dizaine de locaux ont pu s'initier et s'approprier les techniques de terrassement et de construction propres à la maçonnerie à pierres sèches.

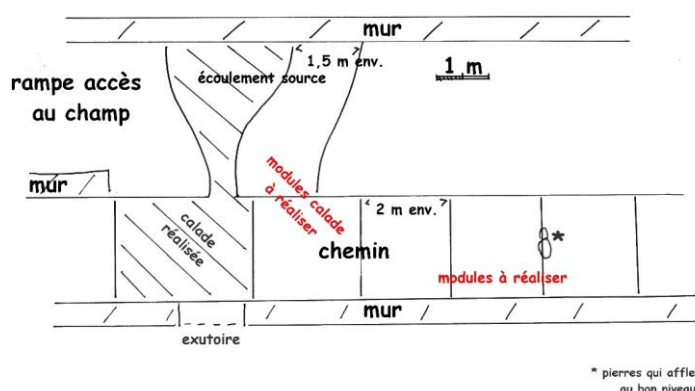
Fig. 36 : relevé du linéaire de soutènement à reprendre à l'entrée du bourg.

Fig. 37 : relevé de la zone où coule la source et implantation d'une zone drainante caladée.

En juillet 2019 un chantier international a aménagé une partie du passage sous la source par installation d'une calade et réfection des ouvrages drainant afin d'assainir la chaussée sur laquelle s'écoule le surplus de la zone humide en amont (Fig. 49 à 61).

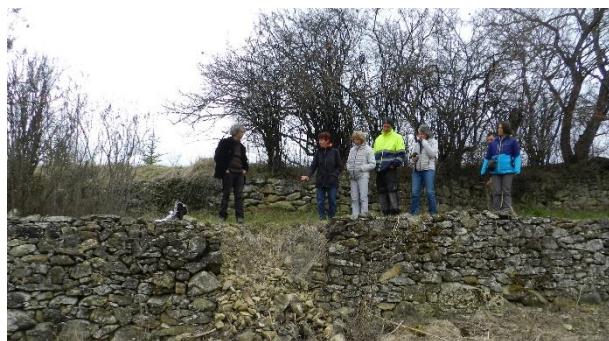
Fig. 42 & 43 une brèche ;  
sa restauration.

Fin mars et octobre 2019 la réfection de brèches dans le cadre de deux chantiers participatifs a permis de transmettre les notions d'appareillage aux particuliers locaux désireux de comprendre ces ouvrages. Ces actions ont également permis d'étudier les principes de construction et de dimensionnement ayant présidé à la construction des soutènements de cet ancien chemin, probablement construits fin 19<sup>e</sup> début 20<sup>e</sup> siècle (Fig. 40 à 45).

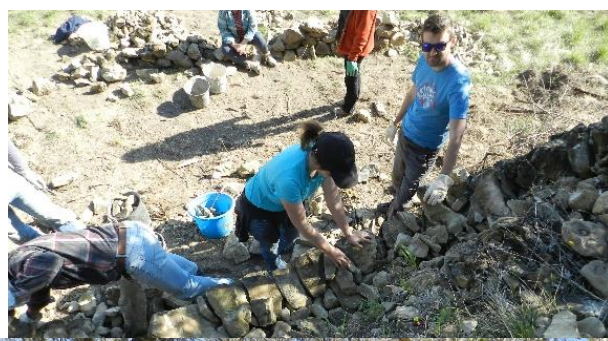
Fig. 44 : restauration de  
la brèche achevée.

Fig.45 : réfection d'une  
autre brèche,  
restauration de mars  
avec L. Cagin.

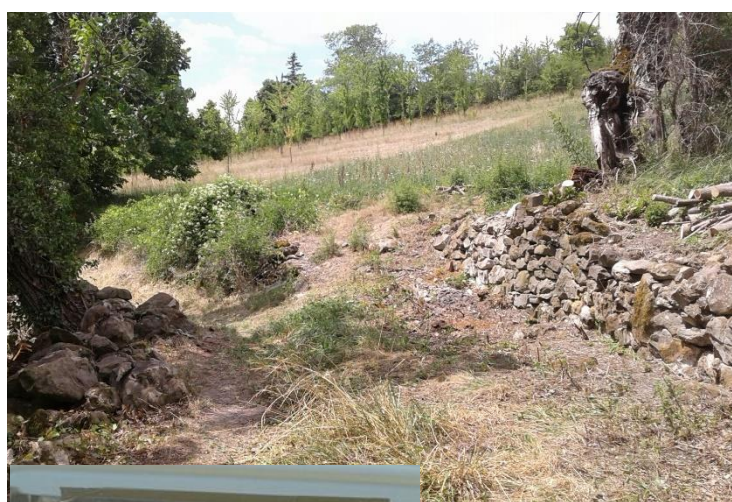
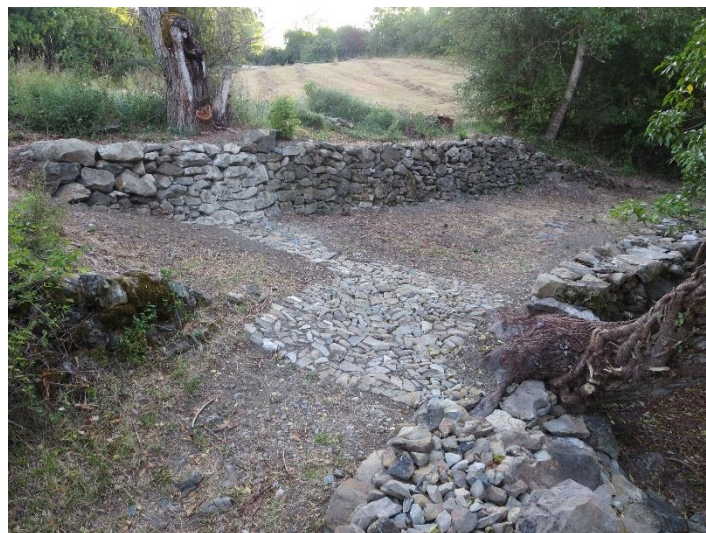
Fig. 49 & 50 : avant après intervention.

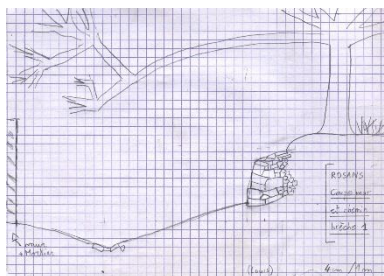
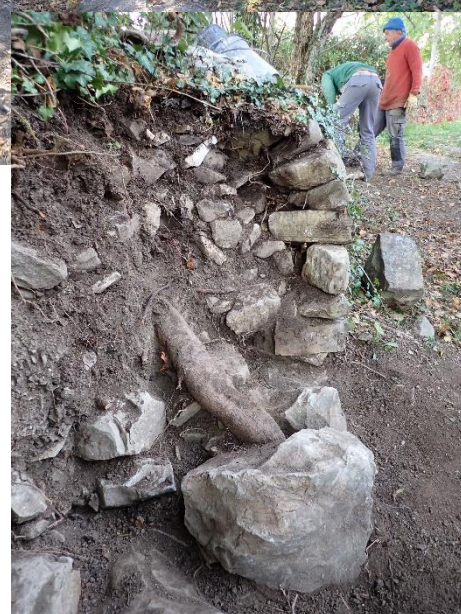
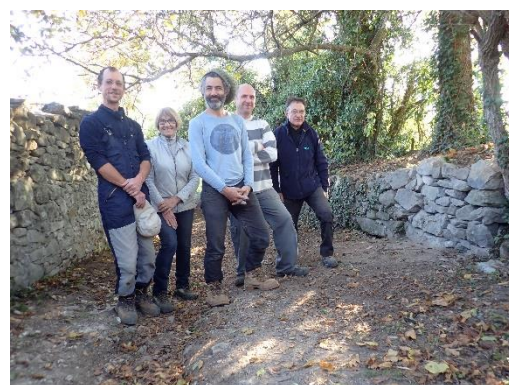
Cette dernière intervention a permis de boucler le programme que nous nous étions fixé.  
L'intervention a porté sur la restauration du mur de soutènement surplombant le chemin à son arrivée au bourg.

Fig. 62 à 67, de gauche à droite, de haut en bas : relevé de coupe du mur dans son environnement ; travaux finis (TM) ; purge d'une brèche (TM) ; vue de la coupe du mur (TM) ; le mur en cours d'achèvement et achevé (TM).

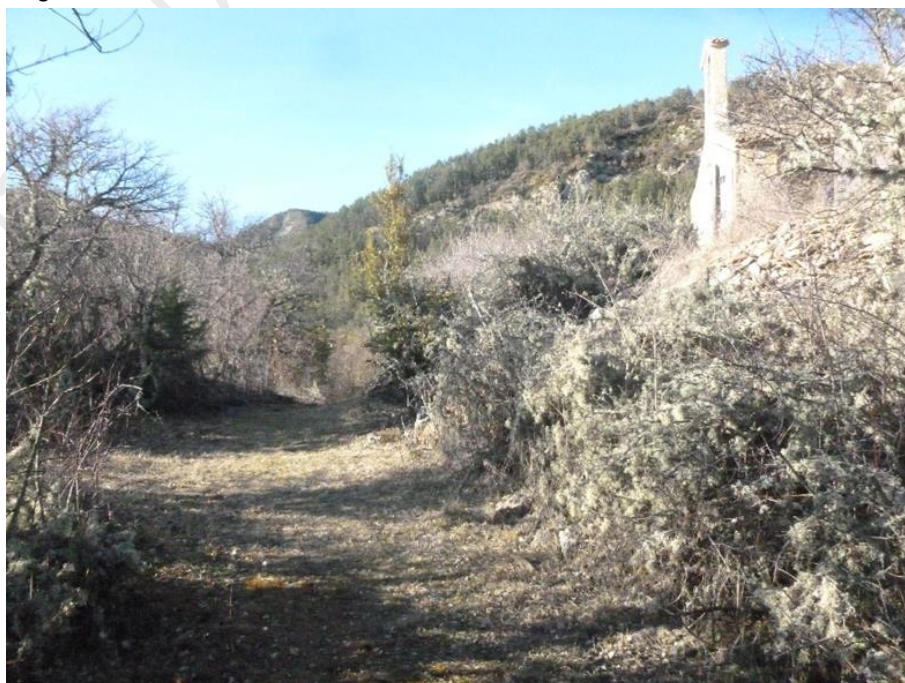
Il n'y a plus de différenciation entre les espaces privés et les espaces publics de circulation empruntés aujourd'hui par les randonneurs. D'une part la végétation pousse indistinctement dans les deux espaces, et d'autre part les matériaux issus de l'effondrement des maisons se sont écoulés ou ont été stockés sur l'espace public. La rue est devenue un sentier serpentant au grès de ces aléas. Il en résulte un espace incommode à parcourir, peu harmonieux et non structuré.

Fig. 73 : la rue, vue vers l'église.

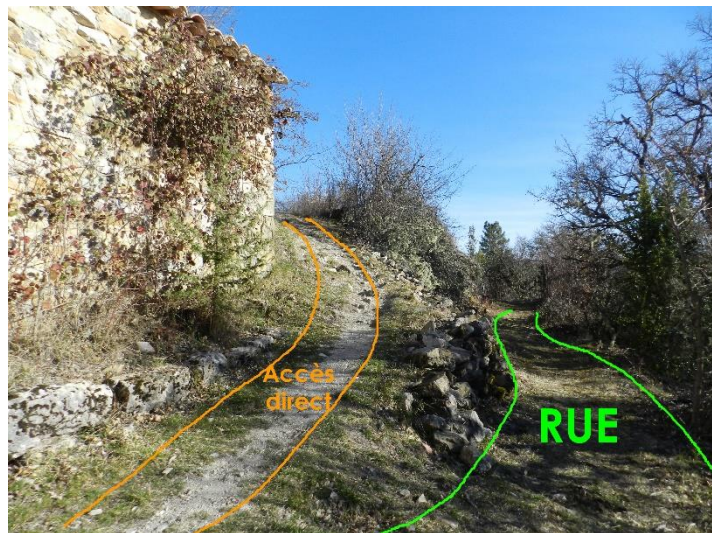
Fig. 74 : accès à l'église avant travaux.

L'accès à l'église occulte le village par un parcours direct (fig. 74 et 76). Le projet est de rouvrir un accès empruntant l'ancien réseau de rues, traverser le village pour diriger le visiteur dans sa découverte du site. Il permet ainsi de contextualiser l'église dans l'ancien espace bâti urbain qui l'entourait en structurant d'une part un espace public, la rue, vidée et revenue à son utilité horizontale, d'autre part les espaces privés, gardant leur verticalité, habités par les ruines et la végétation.

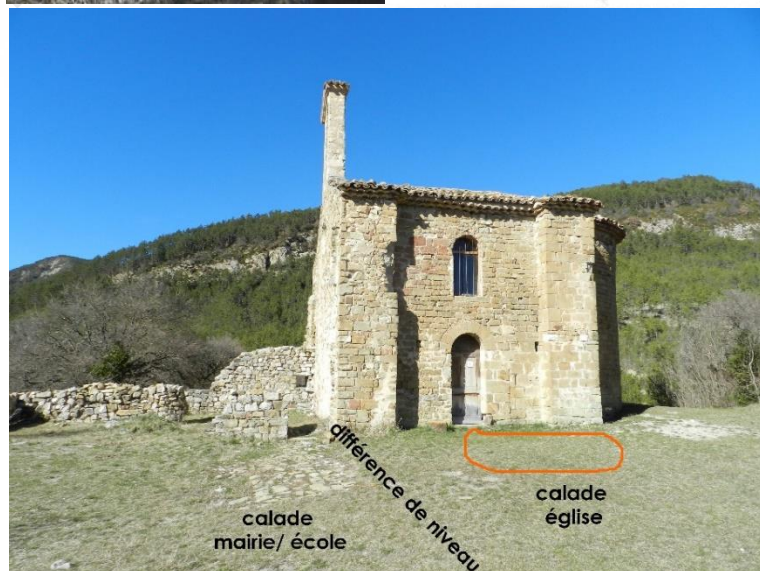
Le projet est de poursuivre la mise à jour de la calade de l'ancienne place de l'église. Ce qui permet de mettre en valeur ce bâtiment et de le recontextualiser dans son espace rural, puisque la calade en question semble être en grande partie une aire de dépiquage<sup>3</sup>.

Fig. 80 : les calades de la place de l'église avant travaux.

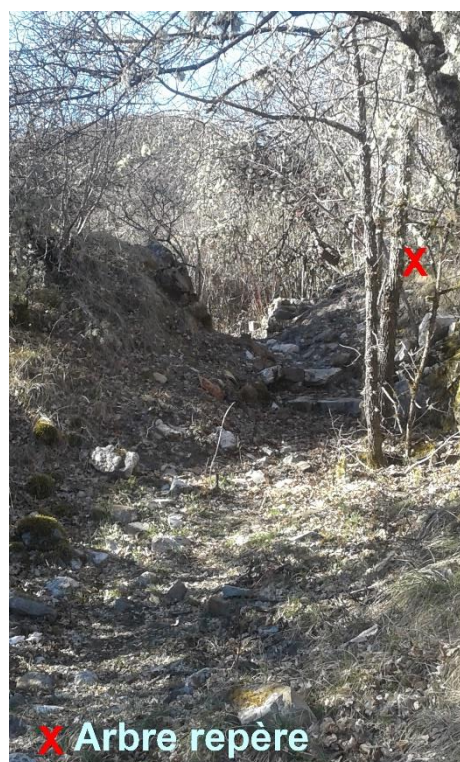
Fig. 81 : La rue avant intervention.

Fig. 82 : même point de vue après intervention.

Après débroussaillage et dessouchage l'aménagement des circulations a rapidement permis d'atteindre la structure de la calade originelle de la rue. Une fois ce niveau atteint, il a suffi de dégager les déblais pour revenir à la structure existante de la rue. La différence de niveau résultant du terrassement a été gérée par l'installation de trois marches en pierres plantées. Latéralement des appareillages en pierre sèche ont été installés où cela était nécessaire.

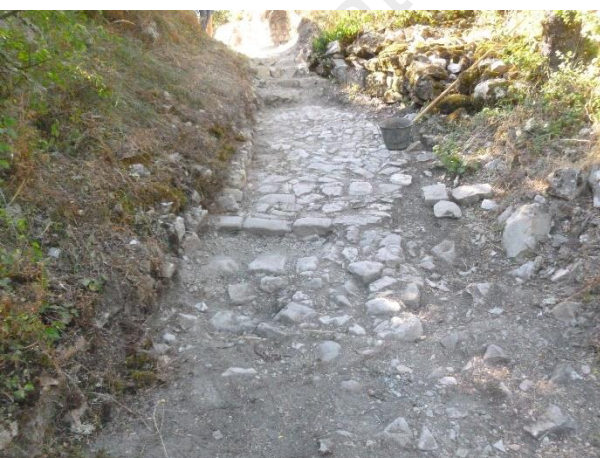
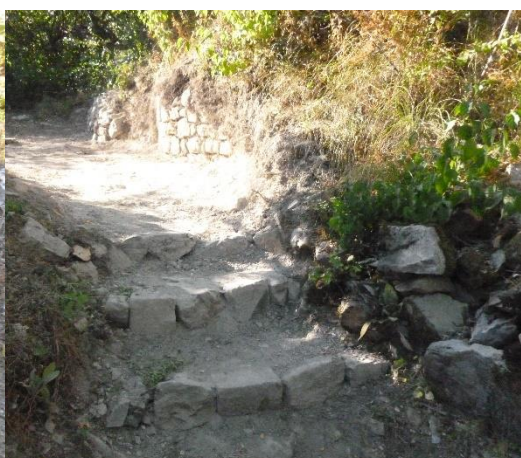
Fig. 84 : Découverte de la calade historique (TM).

Fig. 85 : installation de marches (TM).

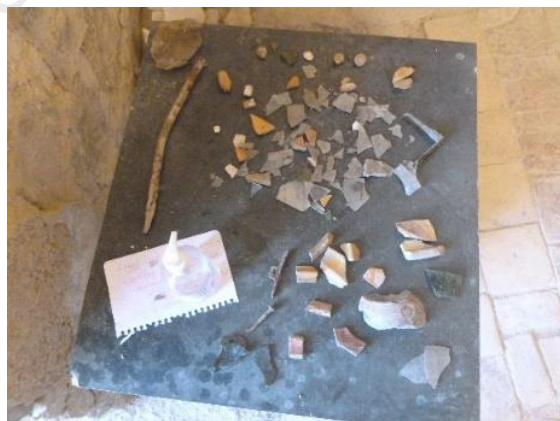
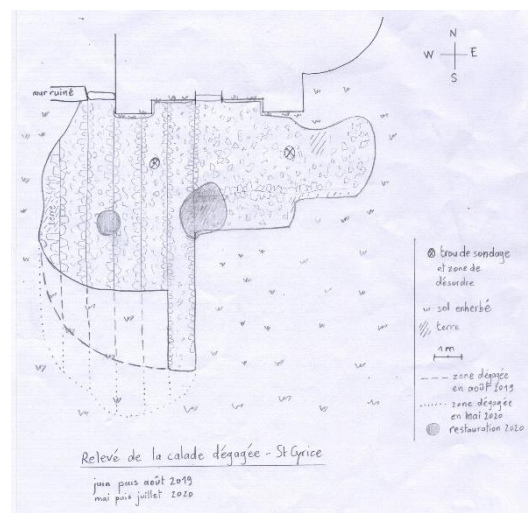
La calade devant l'église a été dégagée petit à petit et ses parties affaissées ont été remises à niveau.

Elle est organisée sur sa partie gauche en travées régulières avec des conducteurs bien visibles. La partie ainsi structurée occupe l'espace entre l'école-mairie et la porte de l'église. Les pierres y sont plantées peu profondément afin de privilégier la face la plus aplat en zone de parement. Tous les indices convergent pour penser que la partie gauche de la calade a été installée

comme aire de dépiquage, tandis que la partie droite est un sol de place urbaine devant l'église. À la liaison entre les deux calades correspond la différence de niveau observée initialement.

Fig. 89 : relevé de la calade découverte (TM).

Fig. 90 : artefacts regroupés lors des travaux (TM).

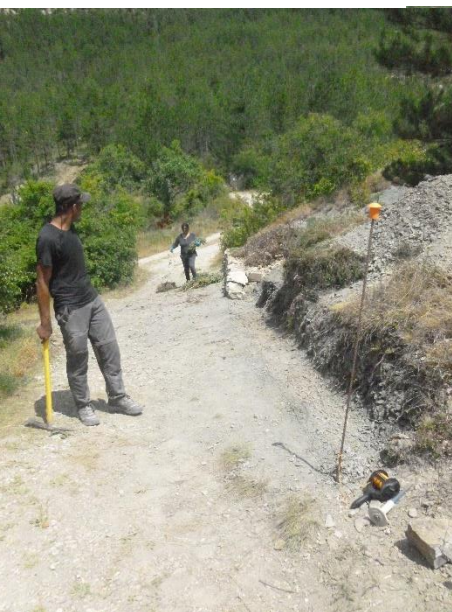
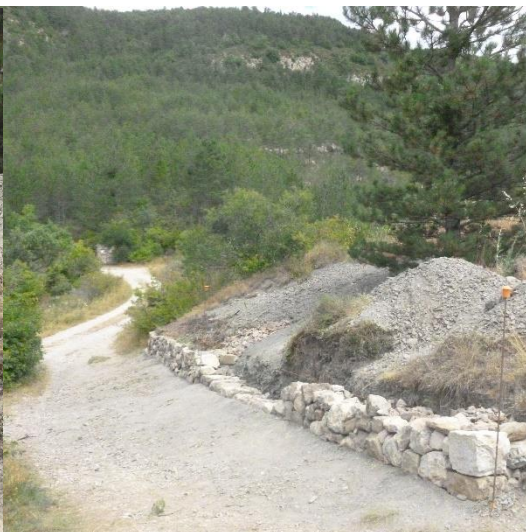
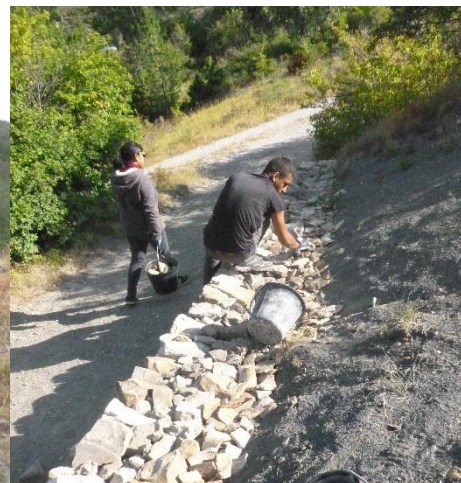
Le dégagement de la calade et de la rue a généré un important volume de matériaux. Ils sont réemployés pour aménager l'entrée du village et pour fermer l'accès direct à l'église.

Fig. 91 à 94: terrassement (TM), construction et stockage des granulats (TM), re terrassement réorganisant le sol (TM).

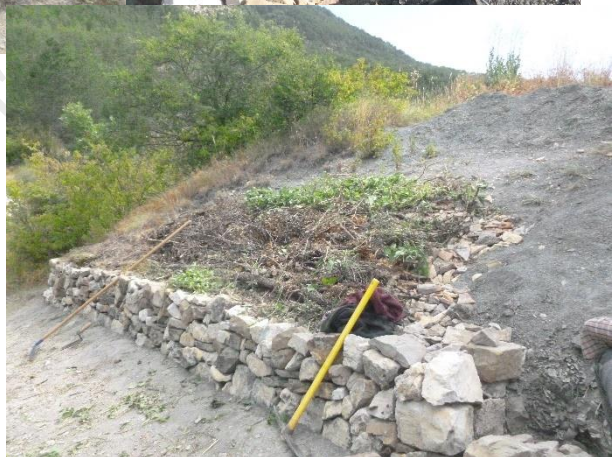
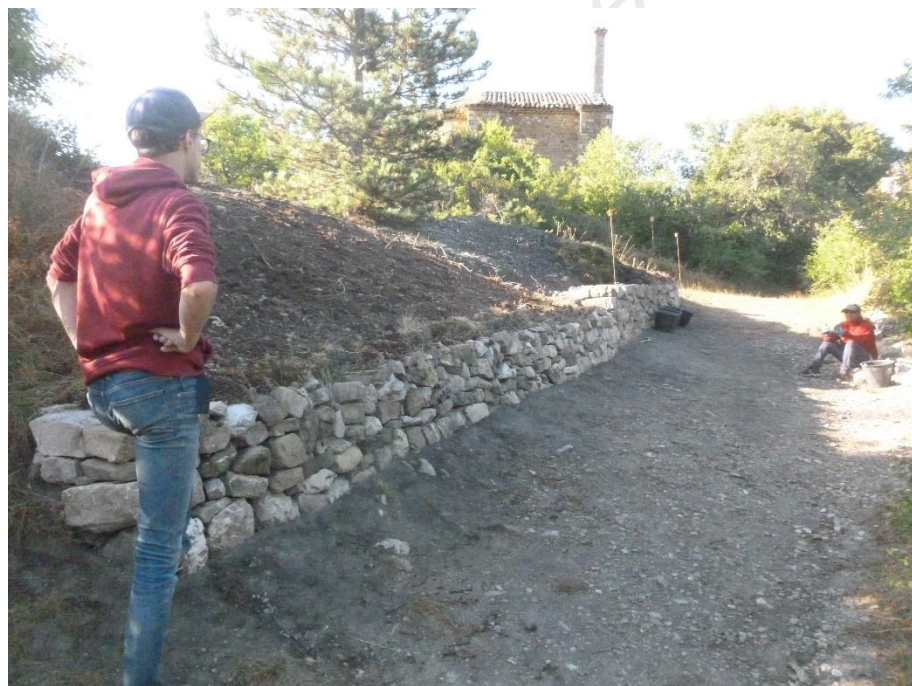
Le mur clavier est bâti. À l'arrière peut commencer le rangement des différents éléments de sol extraits : cailloutis, gravats, marne issue du terrassement, puis sol fertile et enfin une légère couverture végétale qui protégera le sol des précipitations - le but de cette disposition des matériaux étant de permettre l'installation d'un sol vivant.

Fig. 95 : aménagement fini (TM).

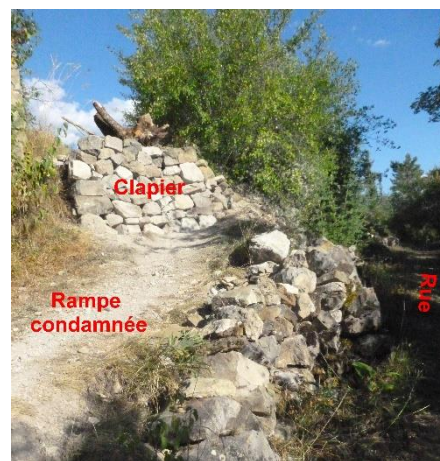
la rampe d'accès direct à l'église a été provisoirement (et dans l'attente d'un programme consacré), condamnée à l'aide d'un appareillage

fig.96 : fermeture de l'accès direct.

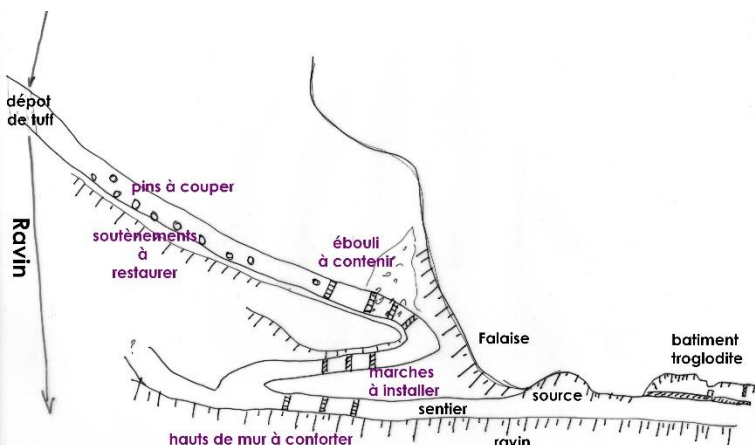
Fig. 110 : plan des interventions.

La portion de sentier qui a été choisie pour l'action d'entretien et de restauration débute à la source et arrive à un ravin caractérisé par un dépôt de tuff, concrétion du calcaire contenu dans les eaux qui s'y écoulent (Fig. 110). Le sentier entame l'ascension de la pente en décrivant des lacets. Il n'est plus carrossable mais reste large d'un bon mètre en moyenne. Il suit le pied de la falaise. Cette partie du sentier correspond à la section qui part de la source et qui débouche au fond de l'aplat du ravin. Les interventions sont encadrées par Thomas Moron. Il y est prévu : d'entretenir les ouvrages de soutènement ; de sécuriser les aplombs en les purgeant des pierres menaçant de tomber ; de placer ponctuellement sur le cheminement des marches en pierre. Les ouvrages existants recèlent une petite pépite technique, un dispositif de contrepoids au niveau de l'arrière des pierres de couronnement, qui a également l'intérêt de marquer la limite du cheminement, devenant ainsi un dispositif-rambarde. Nous l'étudions et le reproduisons (Fig. 120).

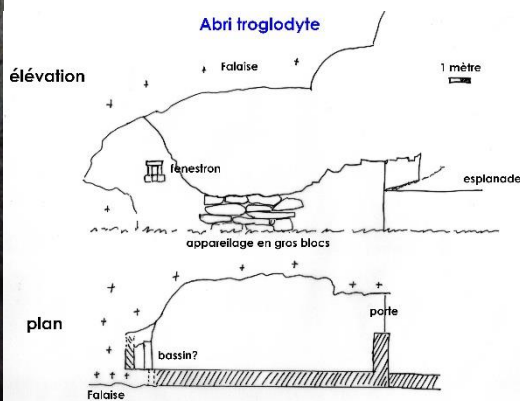
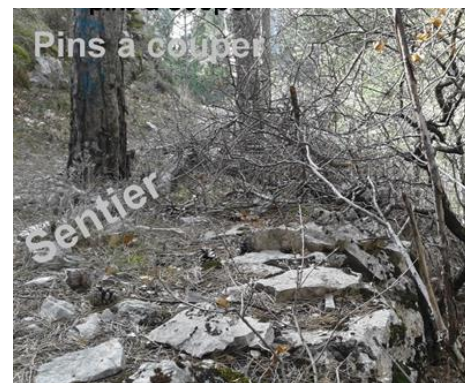
il faut commencer par suivre le même chemin mais bifurquer en traversant le torrent par un petit pont en pierre. Le sentier est ici beaucoup moins raide, il y est originellement large jusqu'à un ancien aménagement troglodyte construit en bas de falaise à côté d'une source (cf. annexe & Fig. 111 et 112). Le chemin a dû être aménagé pour les attelages, l'aplat est installé par des soutènements en pierre sèche qui moyennent sa pente de roulement. Cet ensemble a certainement constitué un espace d'exploitation et d'occupation du territoire jusqu'au milieu du 20<sup>e</sup> siècle.

Fig. 111 & 112 : l'aménagement troglodyte. Fig. 113 : les pins à couper.

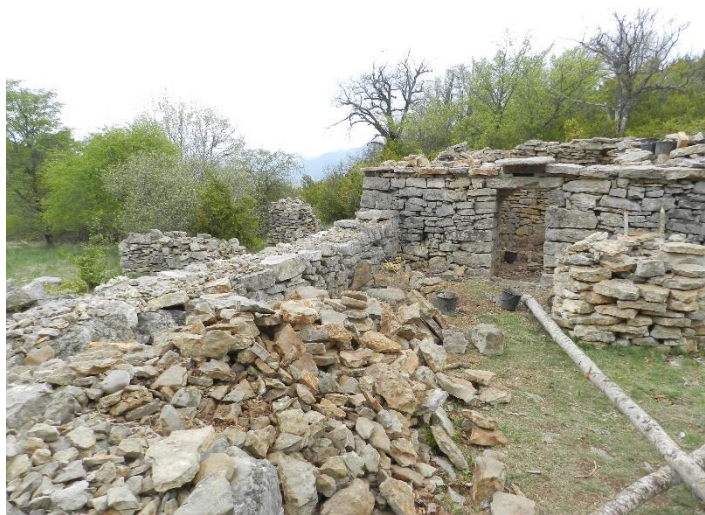
Fig. 126 : le jas en 2017.

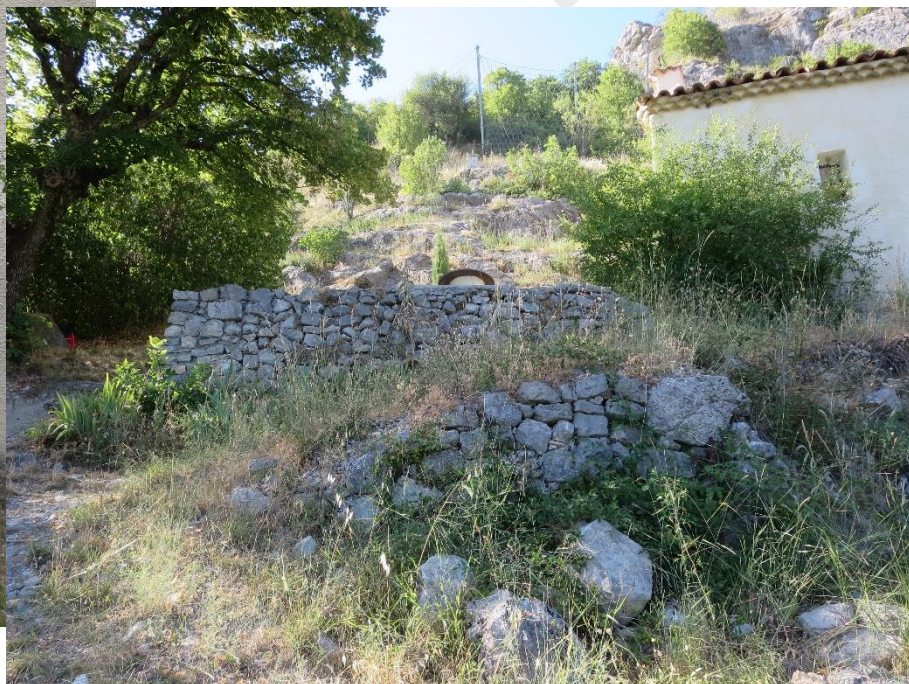
Fig.161 : état des lieux, vue sur la chapelle en arrivant du village.

Nous proposons de restaurer ce paysage aujourd'hui en ruine en respectant ses standards (Fig.161 & 163) afin de le restituer dans sa dimension historique de coteau destiné à la production vivrière. Les

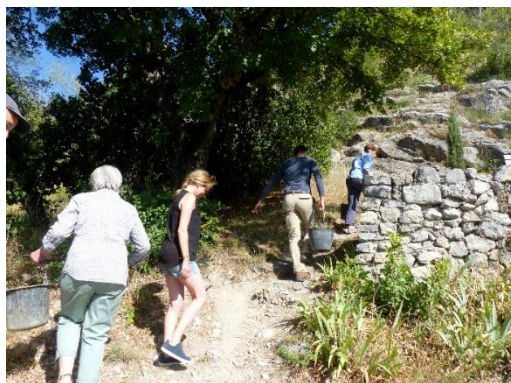
soutènements révèlent de nombreuses brèches, les cheminements sont sauvages et coupent dans les talus en les fragilisant (fig. 162) Pour cela nous proposons de restaurer les soutènements dans leurs dimensions originelles et selon les techniques d'aménagement qui avaient cours dans la société rurale d'avant la mécanisation.

Fig.162 : accès sauvage à la chapelle par le talus.

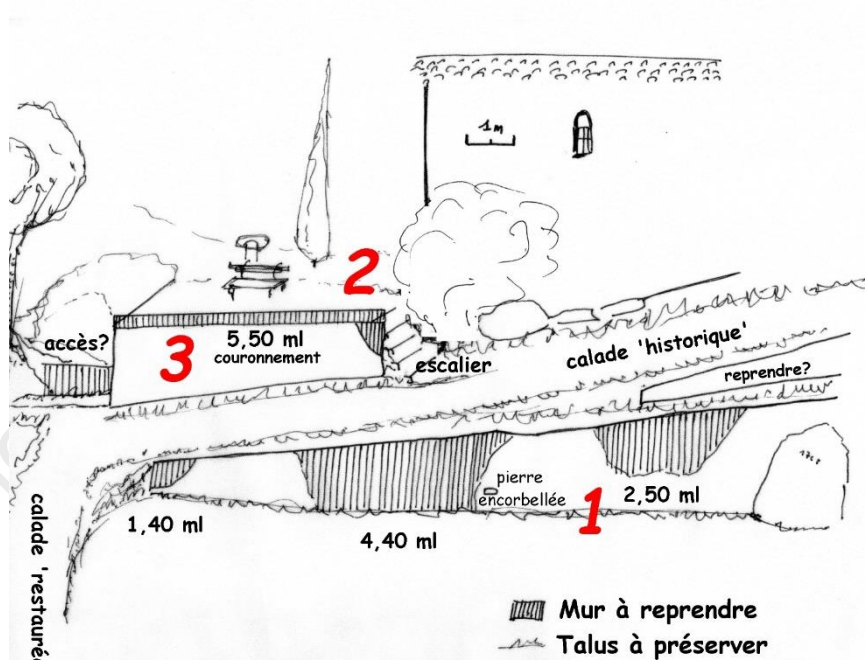
Fig.163 : les ateliers envisagés.

**-La restauration du soutènement du chemin (Cf. Fig.163, point n°1).** Cette restauration semble primordiale pour remettre la chapelle à sa place dans le paysage en redessinant l'aplat du mur qui y conduit.

**-Des interventions « calade » (Cf. Fig.163, point n°2).** Il s'agit de reprendre ponctuellement des parties abimées du chemin ou d'aménager des circulations sur l'esplanade devant l'entrée de la chapelle.

**-Le soutènement de l'esplanade (Cf. Fig.163, point n°3).** Ce point est plus complexe en termes de gestion. Des aménagements antérieurs ont brouillé les équilibres du site en tentant d'aménager un accès direct à la chapelle sans tenir compte de la pente et de ses contraintes. Le soutènement a été partiellement démantelé et, sur sa partie conservée, réhaussé en appareillage lié au mortier de ciment. Il est décidé fermer l'accès sauvage, ce qui induit par contre coup une restauration de

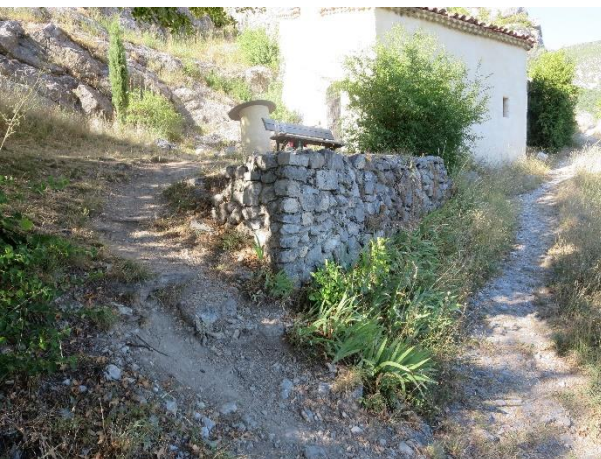
### Point 3 : zone de passage dans le soutènement de l'esplanade :

Fig. 165 : état initial.

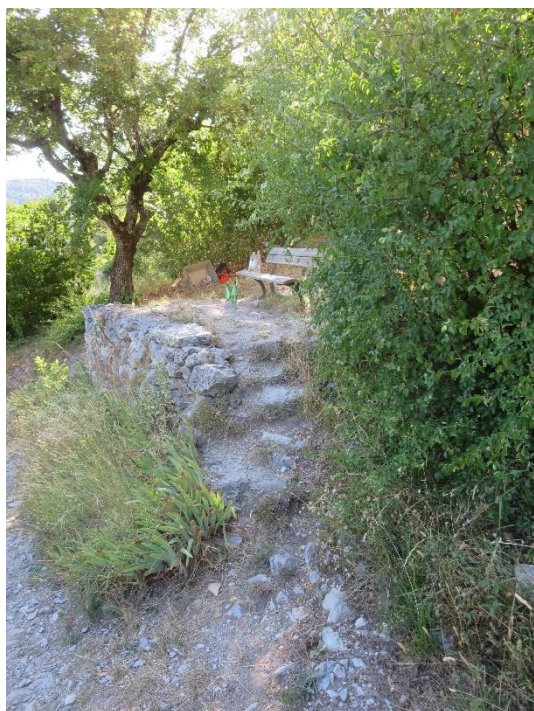
Fig. 169 & 170 : état avant travaux.

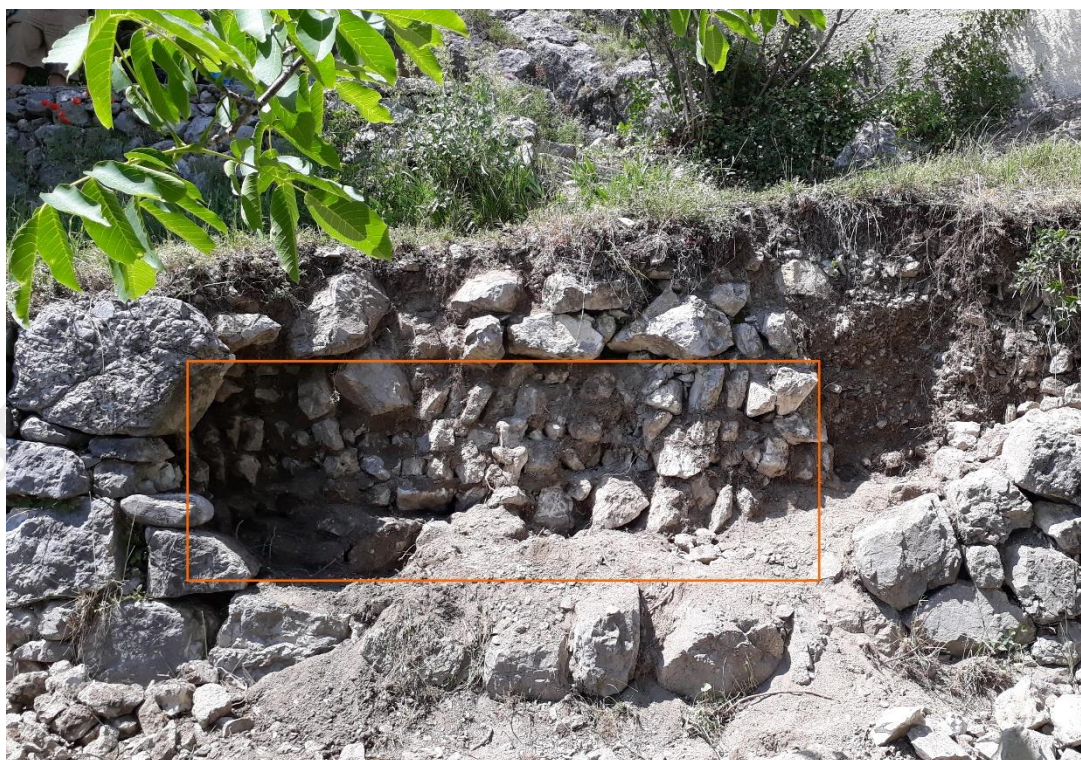
Les travaux de terrassement du mur de soutènement ont découvert le parement d'un appareillage en pierre taillée à assises très régulières (Fig. 184). Ce genre d'appareillage savant laisse penser qu'il pourrait s'agir d'un mur de bâtiment ancien. Cette hypothèse est confortée par l'analyse faite par Janick Roussel<sup>8</sup> d'un tessons de verre récolté à ce niveau. Tesson qu'elle date de l'époque romaine (Fig. 183).

Fig. 184 : vue du parement ancien à l'arrière de la maçonnerie du soutènement.

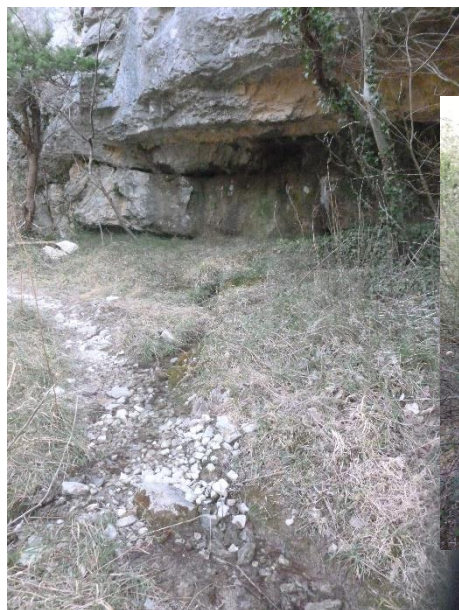
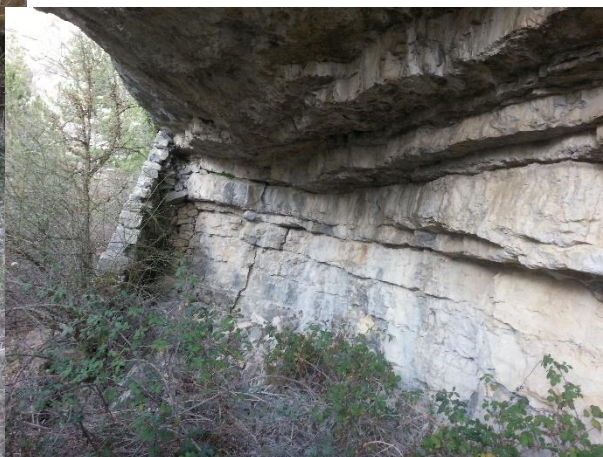
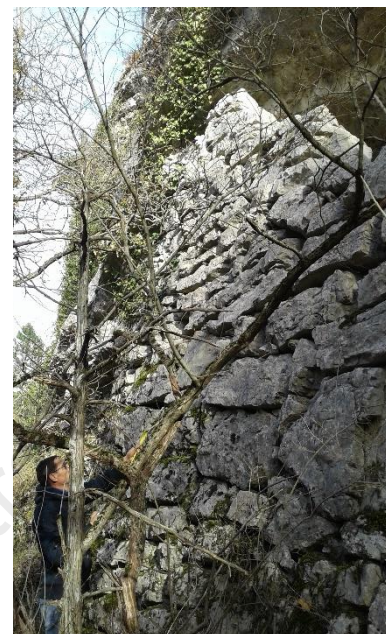
Fig. 185 : à gauche la source  
Fig. 186 & 187 : l'abri sous roche

Au bout de la dernière section haute du chemin 'carrossable', inscrits dans la falaise, un ensemble d'aménagements anthropiques accueille le marcheur, il s'agit d'une source certainement aménagée (fig.185) et d'un abri sous roche ruiné au caractère monumental et assez exceptionnel (fig. 186 & 187).

Le mur en pierre sèche qui ferme l'espace est effondré.

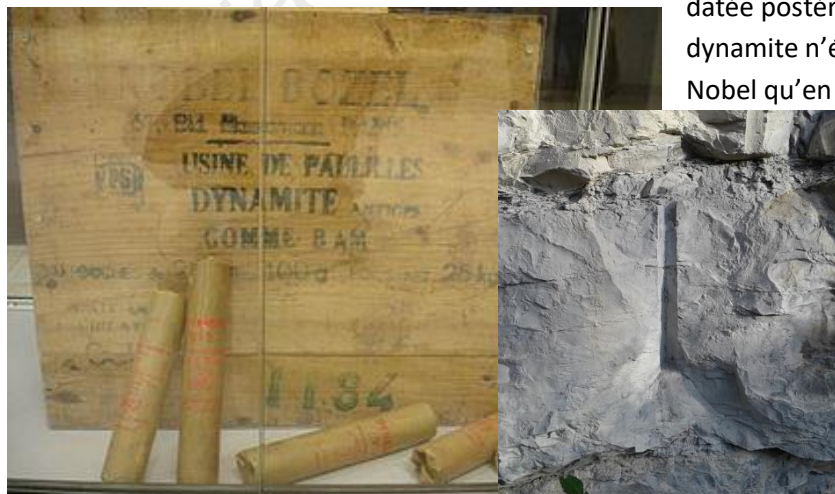
- 1/ Sa coupe indique qu'il s'agit d'un mur construit par une seule épaisseur de pierres empilées les unes sur les autres sur une hauteur de plus de 6 mètres.
- 2/ Le bas du mur utilise des blocs cyclopéens qui n'ont de toute évidence pas été transportés et qui proviennent certainement de la falaise elle-même (fig. 187), voire qui en ont été extraits, agrandissant ainsi la surface de l'abri.
- 3/ Nous avons repéré un trou de tarière dans le bas de la falaise à l'intérieur du bâti destinée à insérer un bâton de dynamite. L'explosion a eu lieu, ce qui nous indique nettement l'emploi de dynamite. Cette action est donc

datée postérieurement à la fin du XIXème puisque la dynamite n'été inventée sous la forme de bâtons par Alfred Nobel qu'en 1866 (fig. 188 & 189).

Fig. 188 : bâtons de dynamite (source Wikipédia)  
Fig.189 : trace de l'utilisation de dynamite dans l'abri

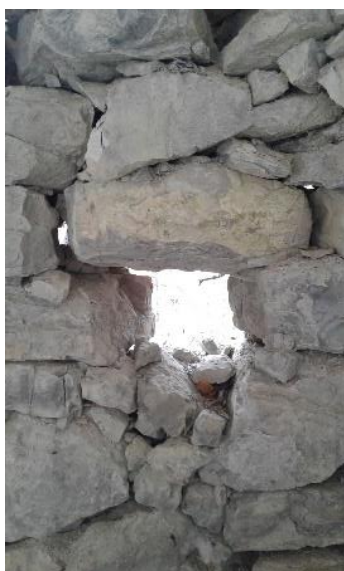
Fig. 190 : fenestron

4/ deux baies sont toujours en place, un fenestron (fig. 190) et la porte d'entrée (fig. 191) dont le pilier a été maçonné au mortier et qui est aujourd'hui envahi par la végétation interdisant l'accès à l'intérieur. L'intérieur reste dangereux au niveau du fond de l'abri où des pierres du mur menacent de tomber de façon imminente (fig. 192).

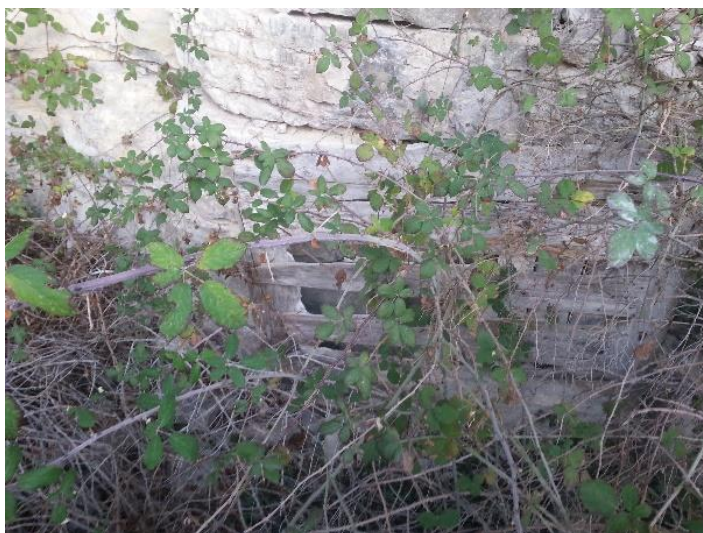
Fig. 191 : porte

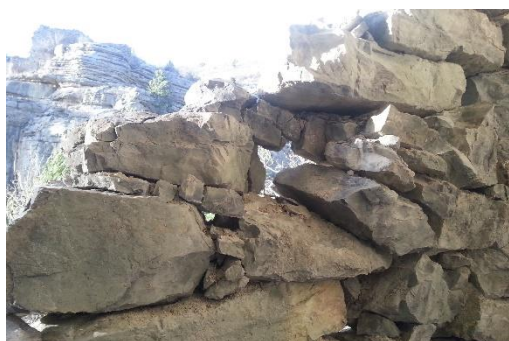
5/ Sous le fenestron Un aménagement non déterminé ourdi au mortier en fond d'abri ressemble à un petit bassin (Fig.193).

Fig. 192 : à gauche effondrement imminent

Fig. 193 : à droite aménagement non déterminé

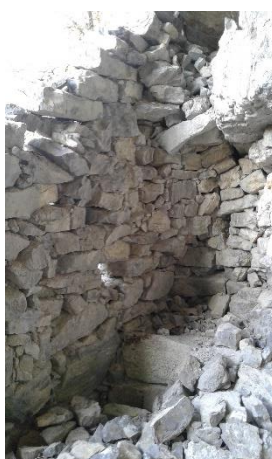
Fig. 194 : dispositif liaison roche-appareillage

6/ Un élément de construction qui fait liaison entre le mur à la roche par appui d'un linteau est à rapprocher des techniques de la pierre sèche minière (Cf. Fig. 194 & 195 et lire le compte rendu de restauration d'un abri à Nyons, où le même dispositif peut être observé<sup>12</sup>).

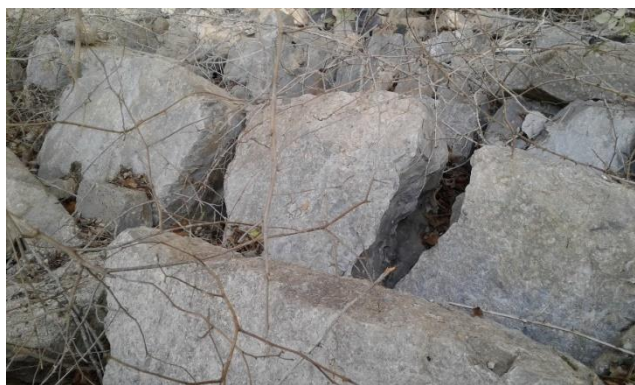
Fig. 197 : mur au sol, vue de 3/4

Au vu de ces éléments, deux hypothèses sont possibles pour expliquer la ruine du bâtiment. Elles partent toutes deux de la fragilité du mur induite par sa méthode de construction « en empilement » donc sans croisement dans le corps du mur. Méthode qui induit un pendage unique pour toutes les pierres vers l'intérieur du bâtiment, ce qui a naturellement et gravitairement entraîné le mur par glissement lors de sa ruine. Le mur peut donc dans **l'hypothèse 1** être tombé naturellement du fait de cet élément constructif. **Hypothèse 2**, nous n'avons repéré qu'une seule marque de bâton de dynamite, son explosion aurait pu provoquer son effondrement, qui aurait pu alors être volontaire pour une raison ou pour une autre.

Il faut noter que le mur est tombé d'un coup, que la présence de la falaise a confiné son expansion lors de l'effondrement. De fait l'entité mur est encore visible au sol où chaque pierre se retrouve rangée à la même place mais horizontalement (fig. 197 & 198). Il nous semble que cet état des lieux exceptionnel issu de la ruine, une ruine qui reste rangée à-plat, engendre une émotion qui l'apparente **aux œuvres de land-art issues du matériau pierre**. Ce mur met en abîme dans un cadre exceptionnel, le geste d'appareillage du bâtisseur et sa ruine dans une dimension esthétique évidente.

Cet état des lieux pourrait être la base d'une réflexion sur l'entretien, la sauvegarde et l'exploitation du lieu. Il ne semble pas possible dans l'immédiat d'y prévoir une intervention lors du chantier international ou participatif pour des raisons de sécurité.
