Cabane Marjas à Dormillouse, hameau de Freissinière (Hautes-Alpes)

Restauration effectuée dans le cadre du CAP Ouvrier Professionnel Restauration du Patrimoine, centre de formation Le Gabion du 9 au 14 août 2021. Module pierre sèche.

La restauration

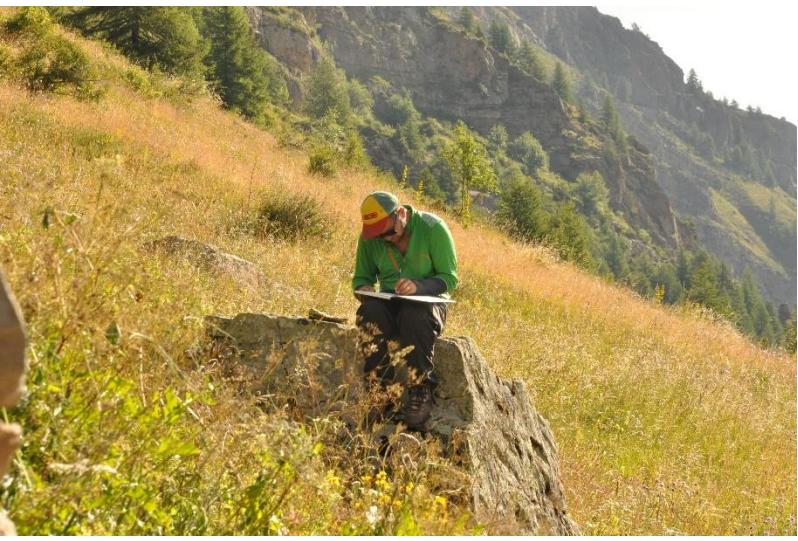
Fig. 10 : Étude du bâti existant

Les pierres utilisées pour les appareillages historiques n'ont été ni reprises ni taillées, elles ont été triées et choisies. Elles sont issues de bancs de grès du Champsaur bien lités et offrant deux faces plates. La cabane est ainsi appareillée avec des blocs posés à plats et selon des assises régulières. Les restaurations 1950 et éventuellement ultérieures sont reconnaissables à la différence d'approvisionnement en moellons. Moins réguliers, plus volumineux, ils sont repérables à l'irrégularité de leurs assises. Cela nous a permis d'identifier deux étapes de construction.

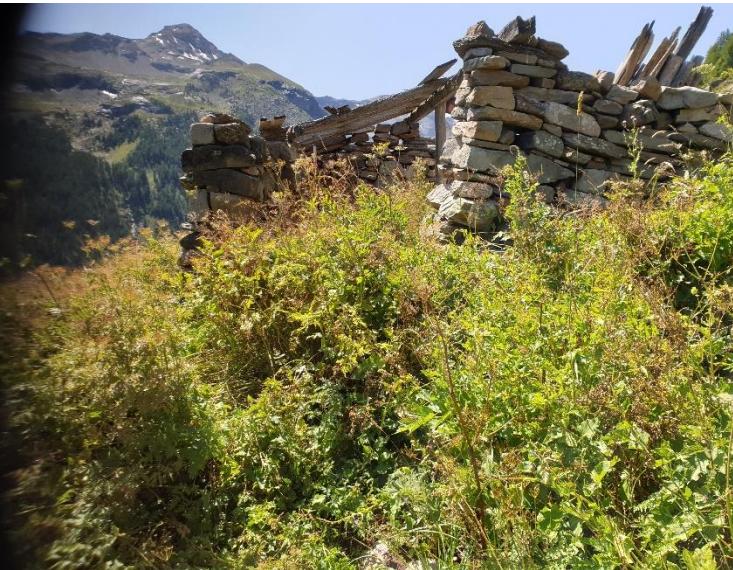
Fig. 11 : la cabane à notre arrivée vue sud est

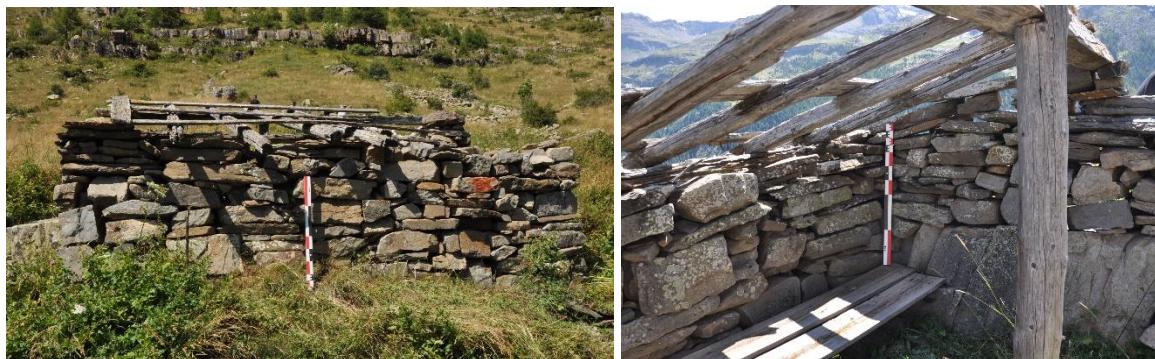
Mur gouttereau sud avant intervention

Fig. 18 & 19 : face Sud extérieur/intérieur

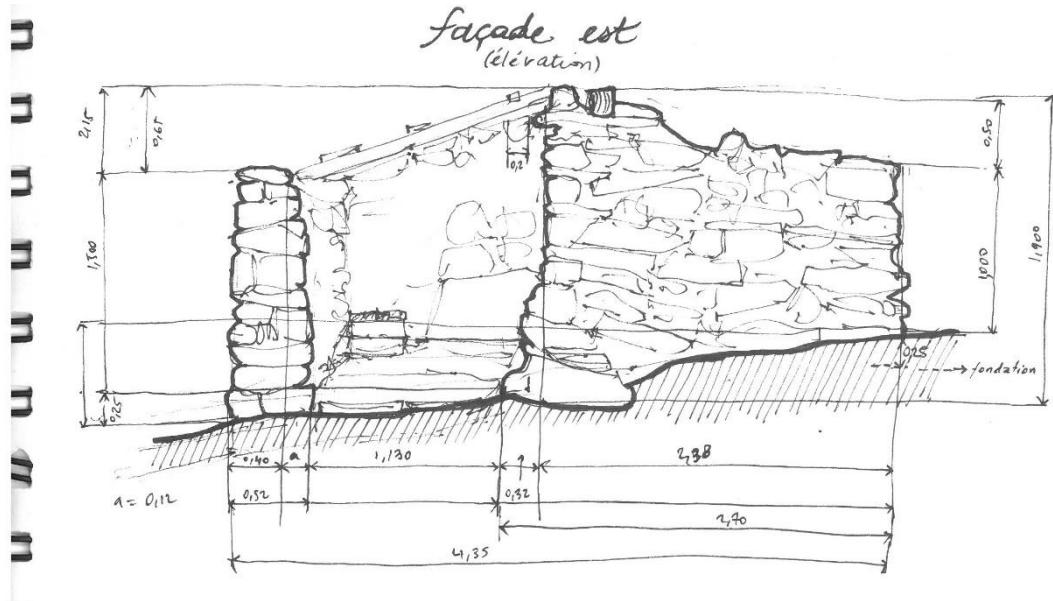
Les pierres du mur pignon est ont été posées avec un pendage latéral contre la pente. Ce qui oriente chaque assise selon des lignes parallèles. Ce pendage est initié par un gros bloc de roche sur lequel le mur est fondé.

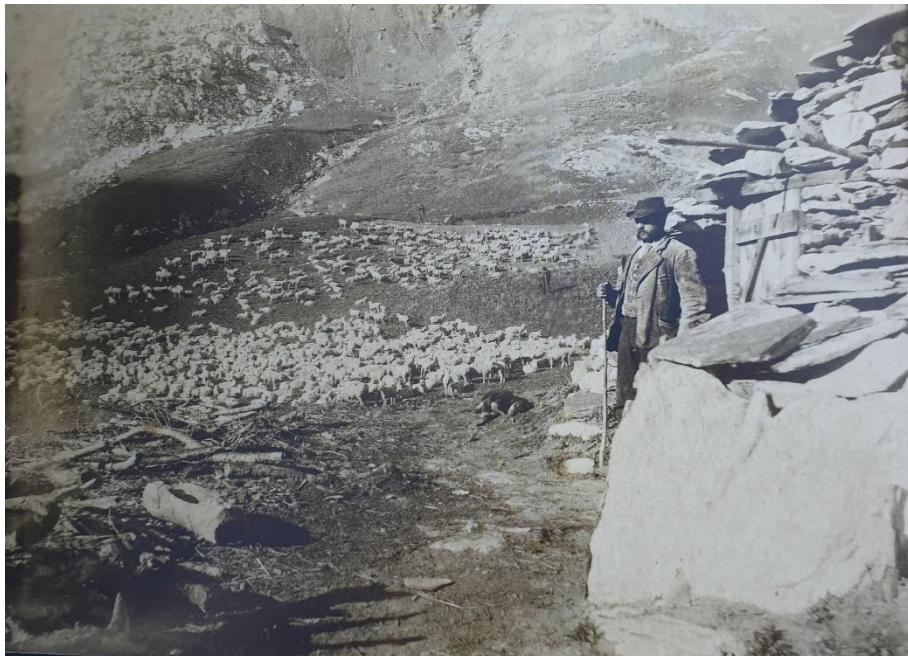
Fig. 31 : photographie d'une estive à Dormillouse au début du XX^{ème} siècle⁴

Nous avons pu observer les parties reprises par cette restauration lors de nos travaux. Notamment par le fait que les ardoises, alors devenues inutiles, ont servi à la réhausse des pignons pour obtenir une pente plus prononcée. Cette nouvelle pente a certainement eu raison de l'installation ancienne de la porte (que l'on peut imaginer en fig. 31).

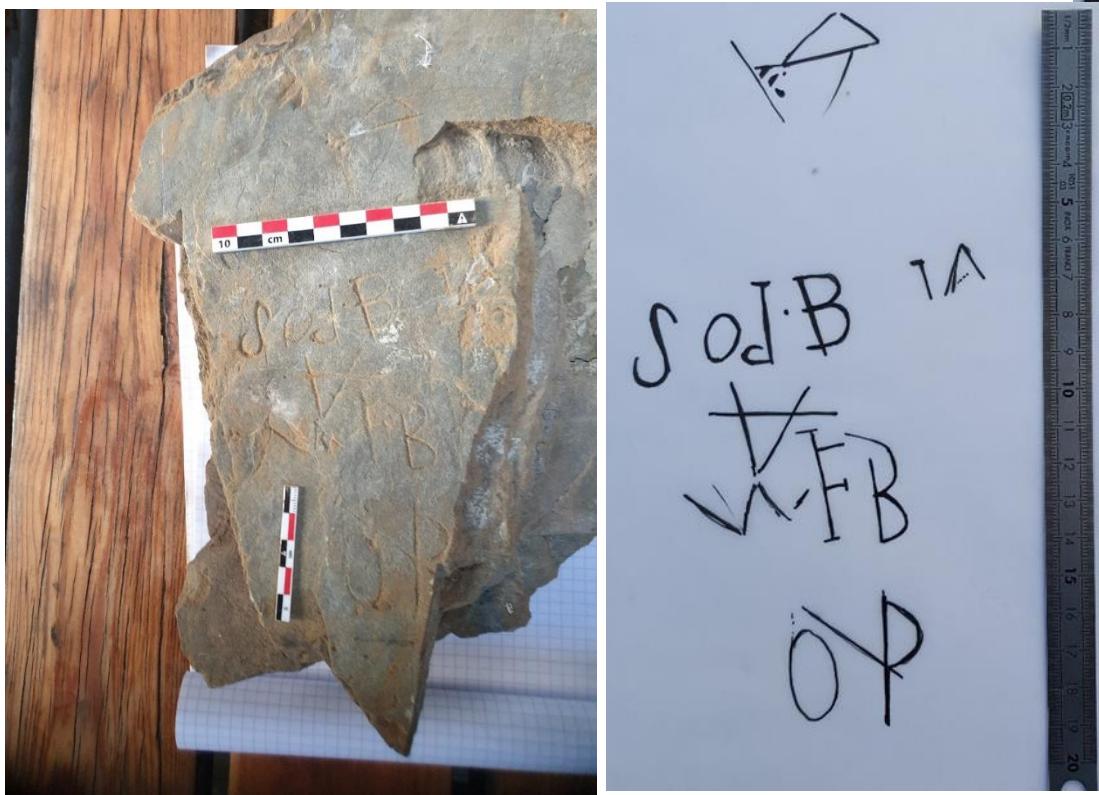
Fig. 80 graffiti avec B et triangle et autres initiales. Fig. 81 : relevé du graffiti⁷

⁷ Baridon et Bertalon sont des noms de famille locaux. Notamment un Baridon qui venait « de la vallée » mais travaillait la pierre et l'ardoise au village, source orale Patrick Reymond.

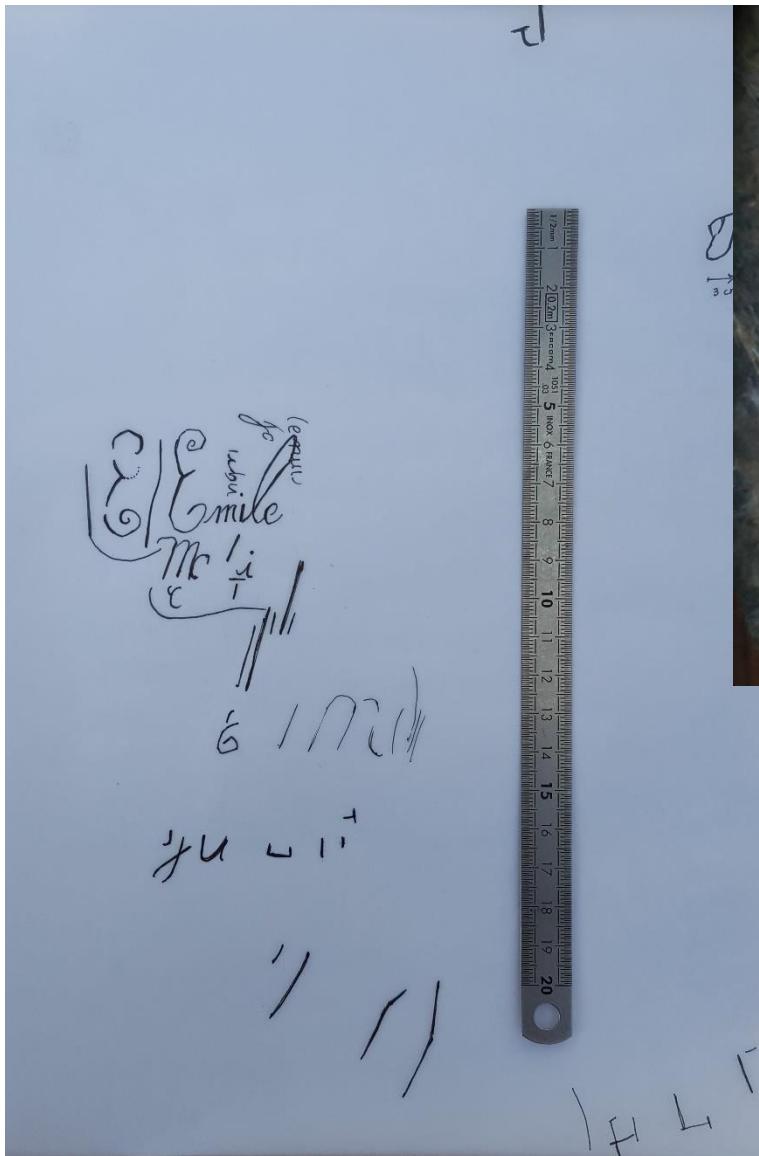
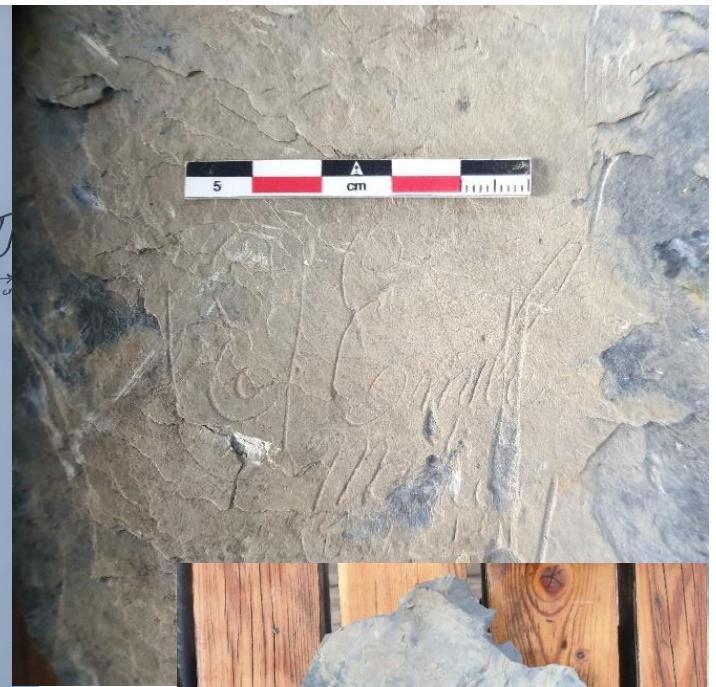
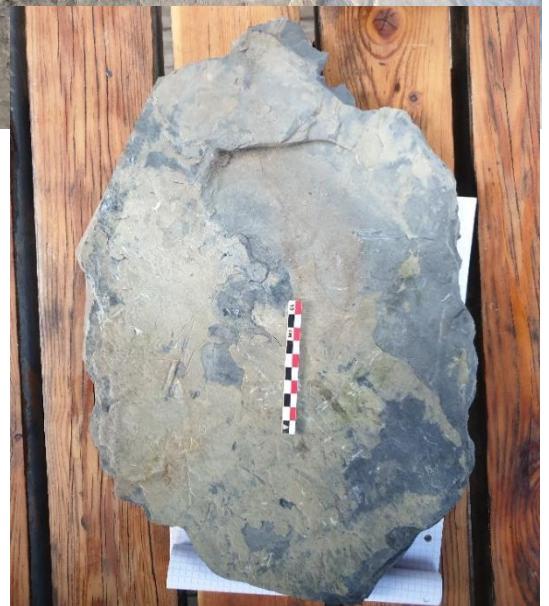
Fig.82 à 84 : ardoise graffitée. Une signature en belle écriture : « Émile M..... » possiblement le même Émile Maturin ? (cf. Cabane dite des clauts p. 13)

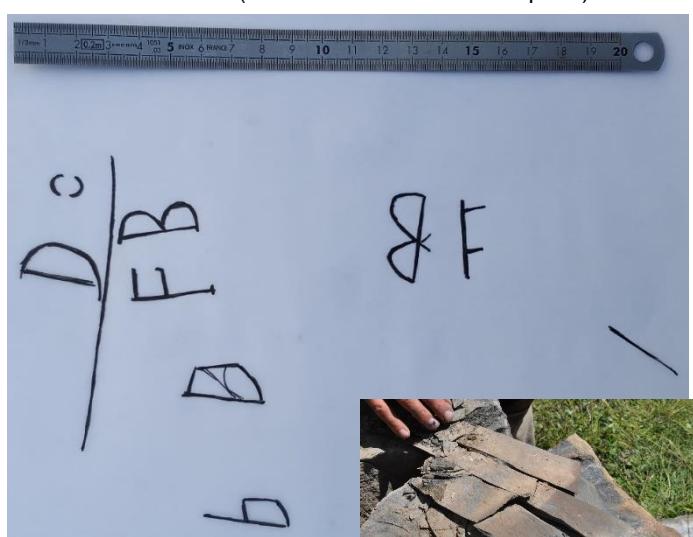
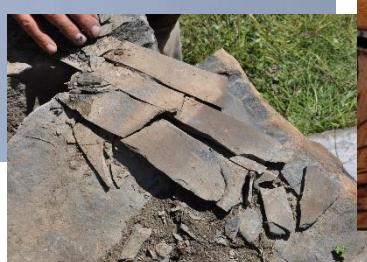
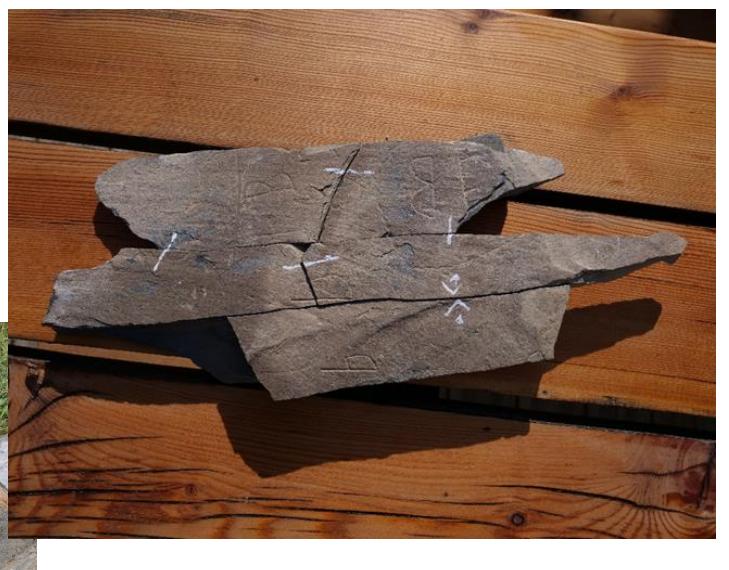
Fig. 85 à 87 : ardoise brisée dont 5 éléments peuvent encore être reconstitués.
