Observations sur l'aménagement paysager d'un refuge forestier du domaine du Sapet à La Bâtie-Neuve dit « la maison des fées » (Hautes-Alpes).

Association ‘une pierre sur l'autre’
Louis Cagin

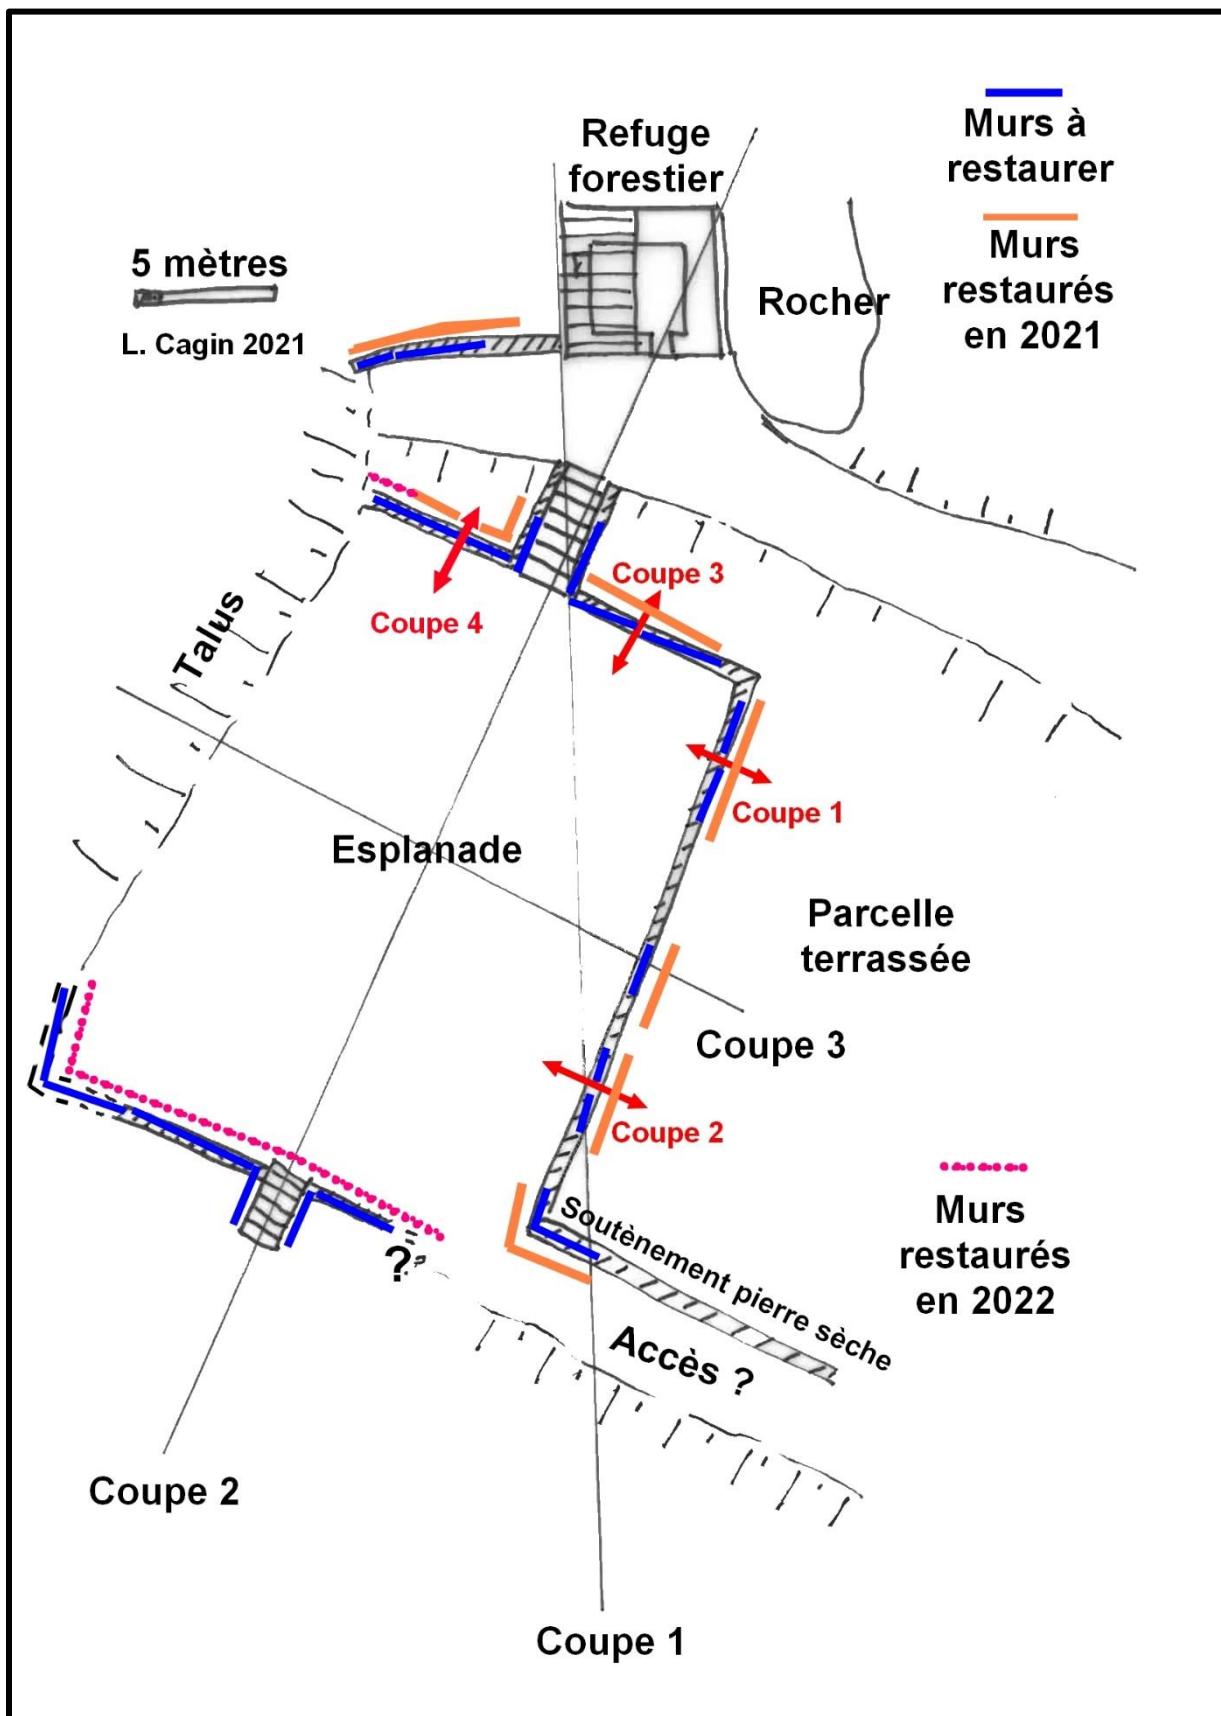
Fig. 6 : plan du site.

Les linéaires de mur ont été repris en 2021 par un groupe de 15 stagiaires et en 2022 par un groupe de 13 stagiaires. Les brèches reprises sont indiquées sur le plan en figure 6.

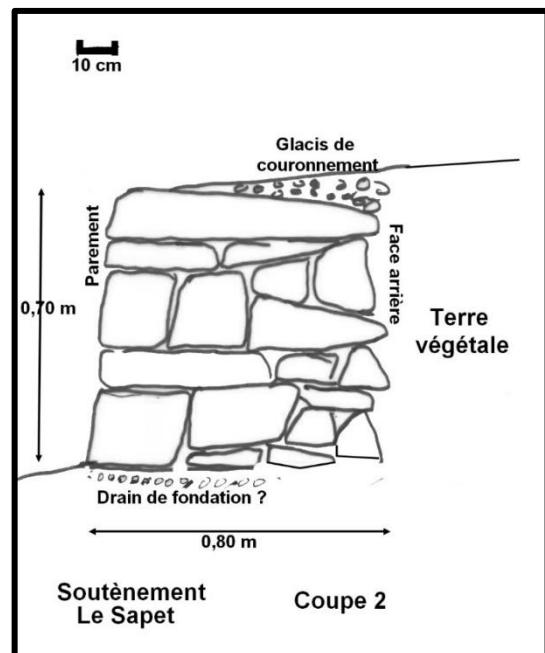
Les couronnements sont composés de lourds blocs de pierres, ils sont posés avec un fort pendage avec fruit et recouvert à l'arrière par un contrepoids de graviers roulés aujourd'hui colmaté par le sol humifère.

Les appareillages sont composés de pierres assises à plat et dans leur lit. On peut noter que les assises visibles en parement sont régulières et tendent à réaliser des arases à la bulle du niveau sur certaines portions du linéaire.

Les coupes indiquent clairement que ces assises sont poursuivies à chaque lit horizontalement dans le corps du mur jusqu'à la face arrière. La seule exception à ces observations est révélée par la coupe 3 où le haut du mur n'est composé que de petits modules de pierres grossièrement appareillés.

Aucun drain n'a été observé à l'arrière des appareillages restaurés.

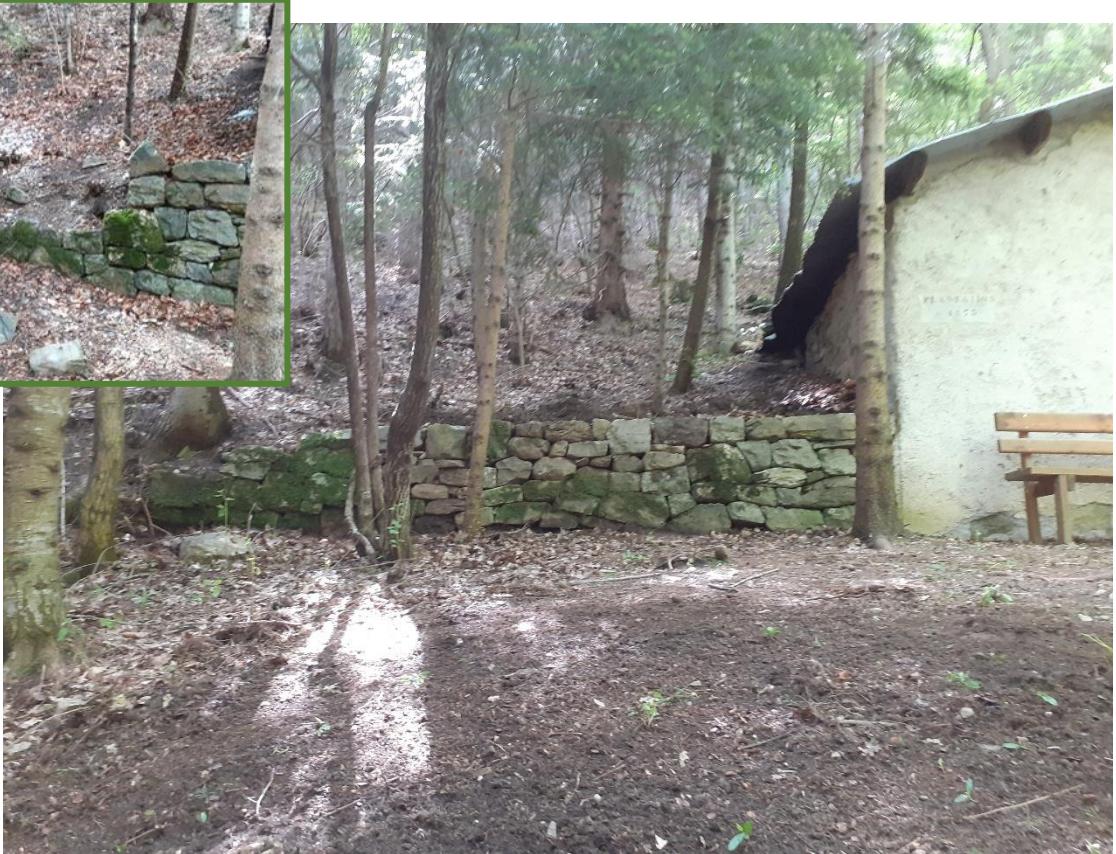
Fig. 23 : mur de soutènement latéral au refuge.

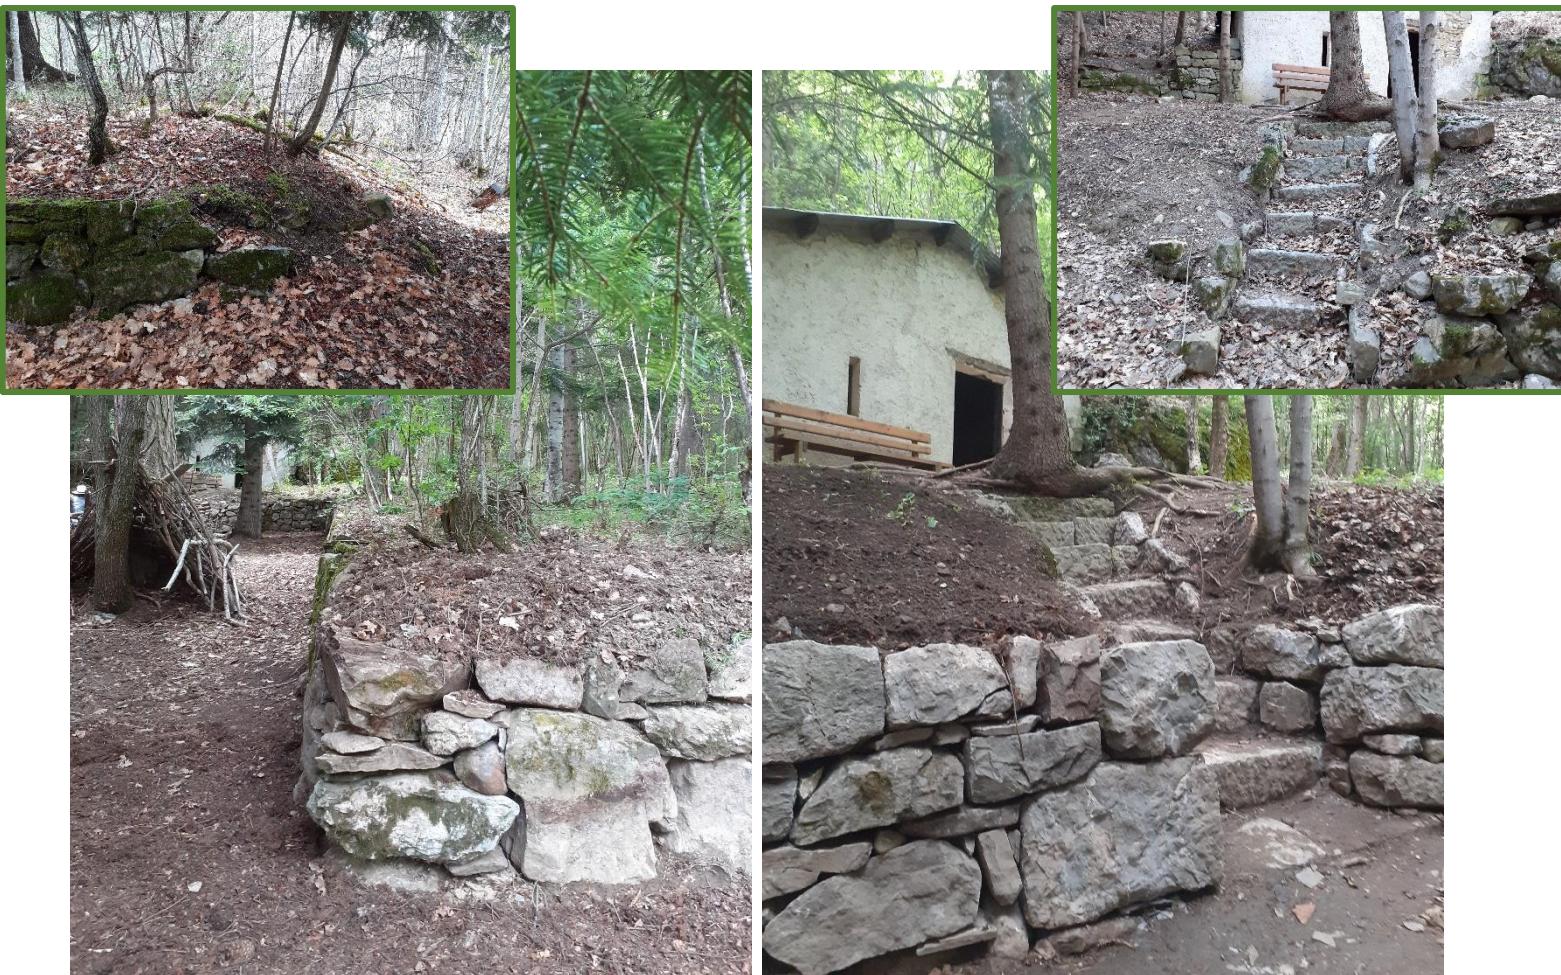
Fig. 24 : bas du linéaire de la zone 1.

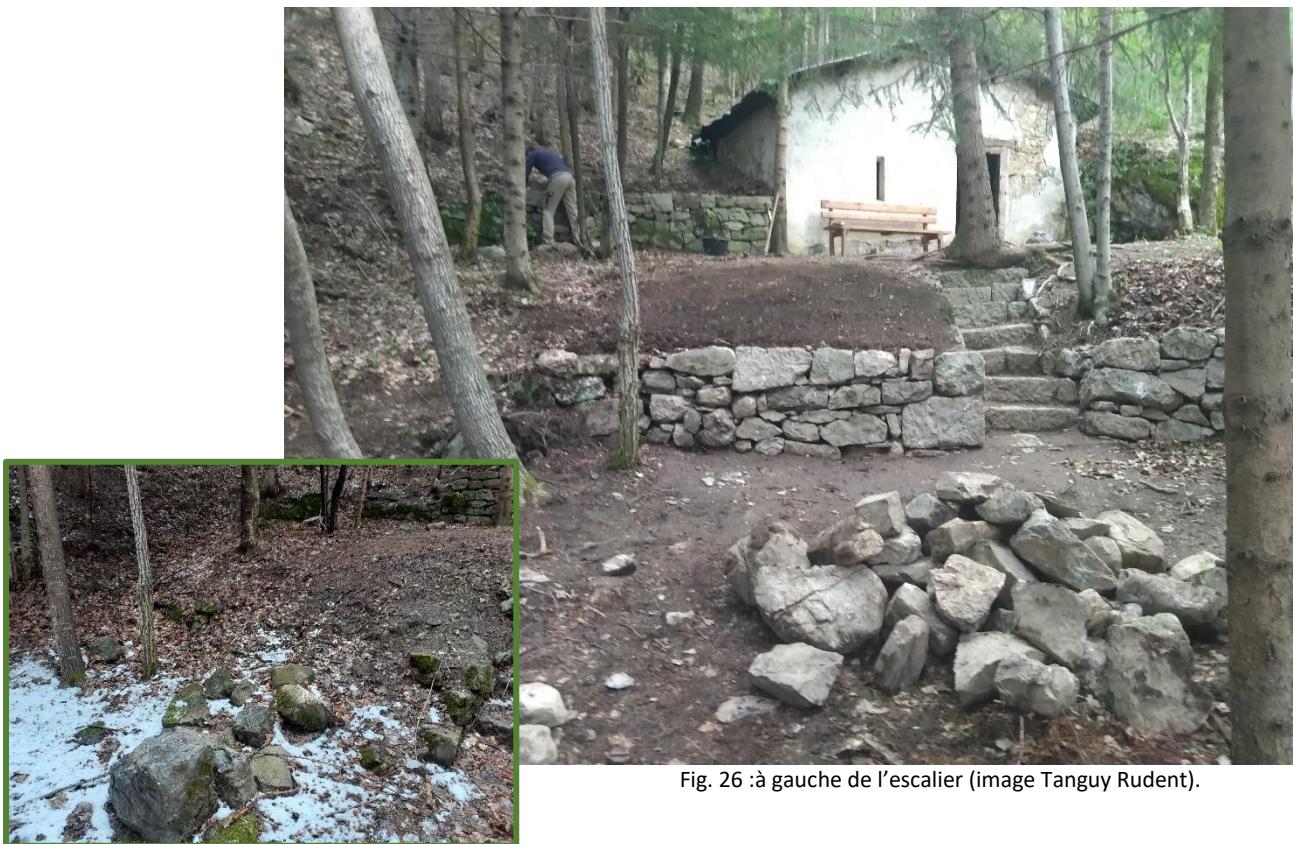
Fig. 26 : à gauche de l'escalier (image Tanguy Rudent).

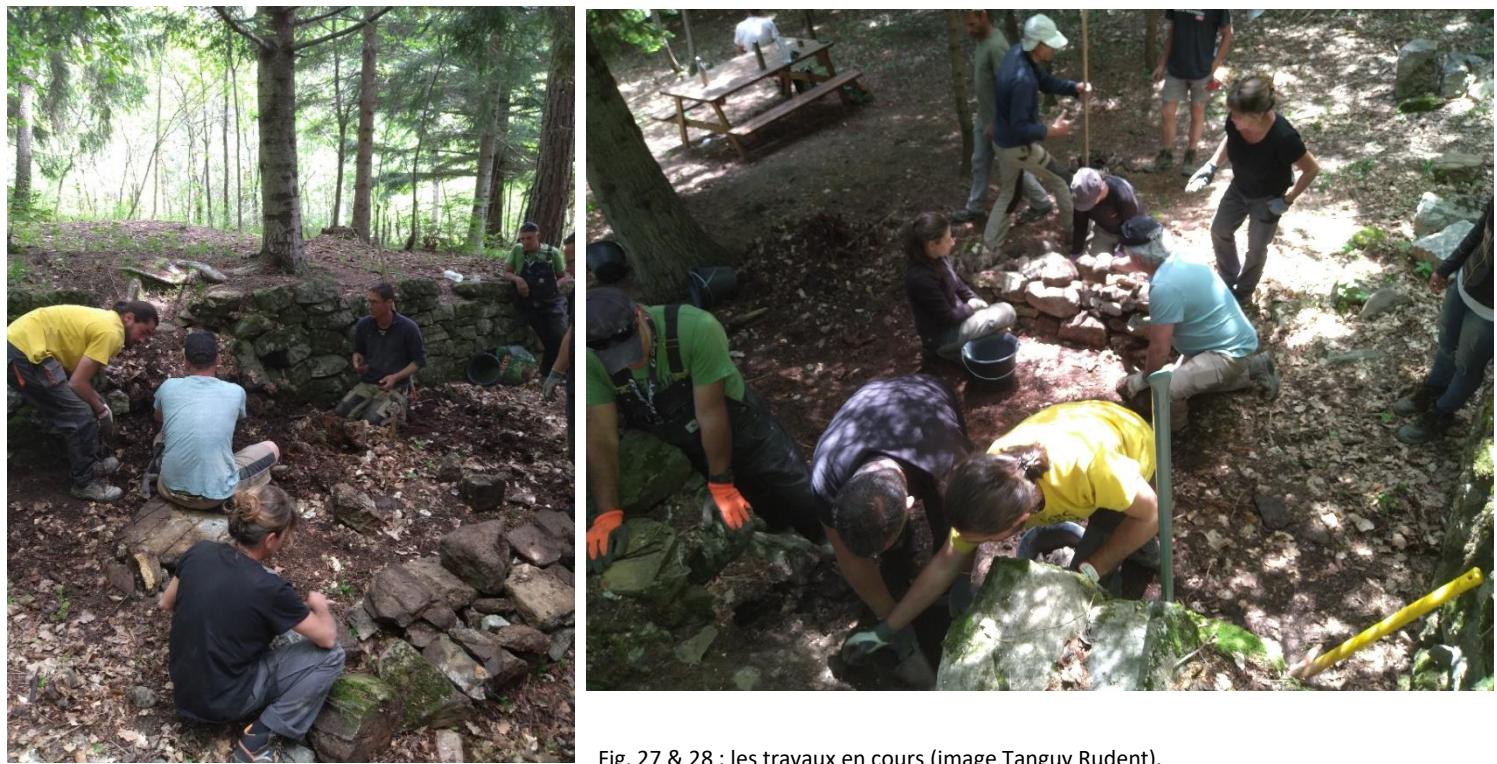
Fig. 27 & 28 : les travaux en cours (image Tanguy Rudent).

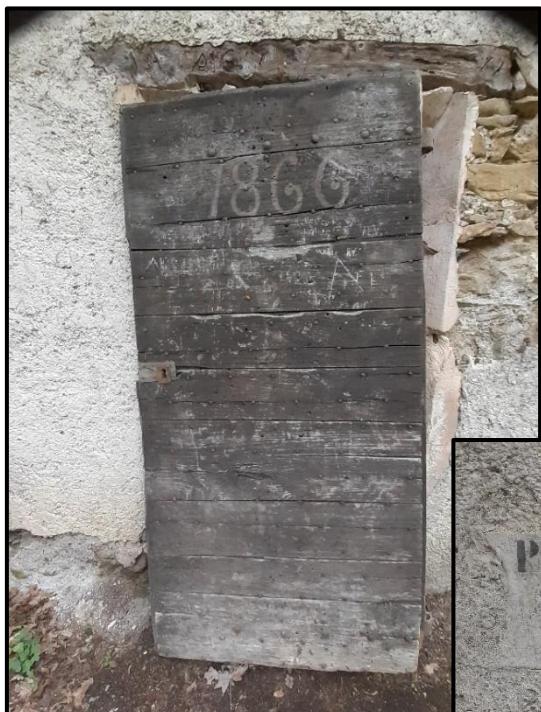
Fig. 36 : la porte d'entrée.

Nous avons relevé de nombreuses traces épigraphiques sur le site en 2021⁵. Deux d'entre elles datent les événements de son aménagement dans le contexte du programme de restauration des terrains de montagne et du reboisement à la fin du XIX^{ème} siècle⁶. La construction du refuge forestier est certainement datée approximativement par le millésime peint sur la porte d'entrée (fig. 36). L'inscription semble être contemporaine de son indication.

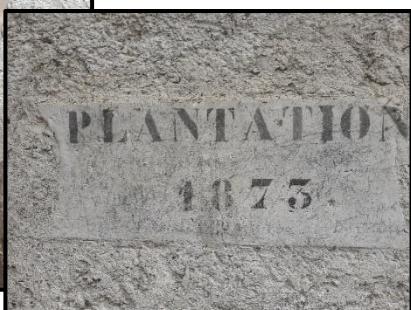
Fig. 37 : pochoir millésimant la date de plantation.

L'action de plantation forestière de l'espace est elle aussi indiquée par un pochoir sur l'enduit de la façade (fig. 37). Cet enduit (au mortier de ciment) a été appliqué à l'évidence lors d'une restauration ultérieure. L'inscription a été recopiée d'une inscription antérieure, inscrite dans le but d'informer sur l'âge du peuplement forestier.
