# Éléments d'observation : cabane des Clots à Dormillouse (Hautes-Alpes)

**Observations effectuées dans le cadre du C. A. P. Ouvrier Professionnel Restauration du Patrimoine, centre de formation Le Gabion, du 19 au 23 Juin et du 14 et 15 septembre 2023. Module pierre sèche**

Références de l'article : L. Cagin, *Cabane des Clots à Dormillouse (Freissinières - Hautes-Alpes)*, [Une Pierre Sur l'Autre](#), 2023-06-t2926-PS0070, juin 2023.  
Sauf précision les illustrations sont de l'auteur, les transcriptions des graffiti de C. Noury et L. Cagin

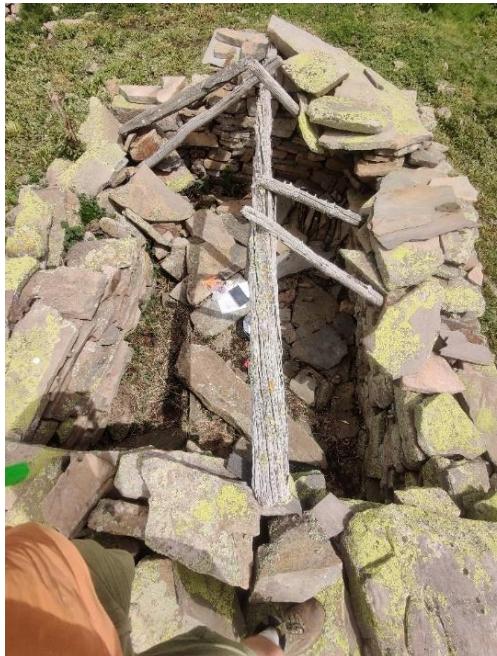
Fig. 2-2 : vues plan avant travaux

C'est ainsi que nous avons nommé les appareillages colmatés par le sol et identifiables en fondations des murs Ouest, Sud et Est. Nous les avons indiqués en jaune sur la figure 2-2.

Cet appareillage subsiste sur la totalité du linéaire des mur Ouest et Sud et, sur un linéaire de deux mètres sous le mur Est.

Ces appareillages sont très déstructurés et sujets à de nombreux affaissements. Ils sont composés de pierres brutes et irrégulières provenant de la moraine glaciaire alentours. Ils s'adaptent aux formes brutes et irrégulières des pierres, ce qui génère un opus aux assises irrégulières avec des pendages latéraux.

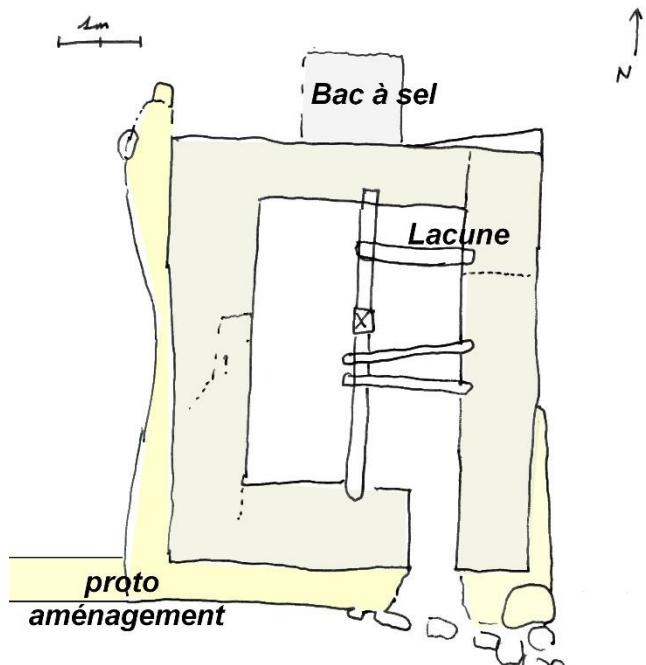
Notre action a pris soin de ne pas intervenir sur cet aménagement. Il nous est de fait impossible de déterminer si le sol qui colmate les joints entre les modules est originel et volontaire, ou s'il résulte d'une infiltration sur la durée. Impossible également, à l'issue de notre action, d'affirmer quoique ce soit sur une datation de ces appareillages qui semblent comme coupés et recouverts par les appareillages cabane actuelle, mais qui pourraient également avoir été rajoutés pour isoler l'espace.

Le seul endroit où nous sommes intervenus à leur niveau se situe à l'angle Sud-Est, nous y avons décaissé le sol de façon très superficielle<sup>7</sup> en laissant en place les appareillages et en nous limitant à en décaper la surface. Cela nous a permis d'observer que les appareillages étaient entièrement colmatés (Fig. 2-5). Nous y avons ensuite repris appui pour renforcer l'angle qui s'est affaissé.

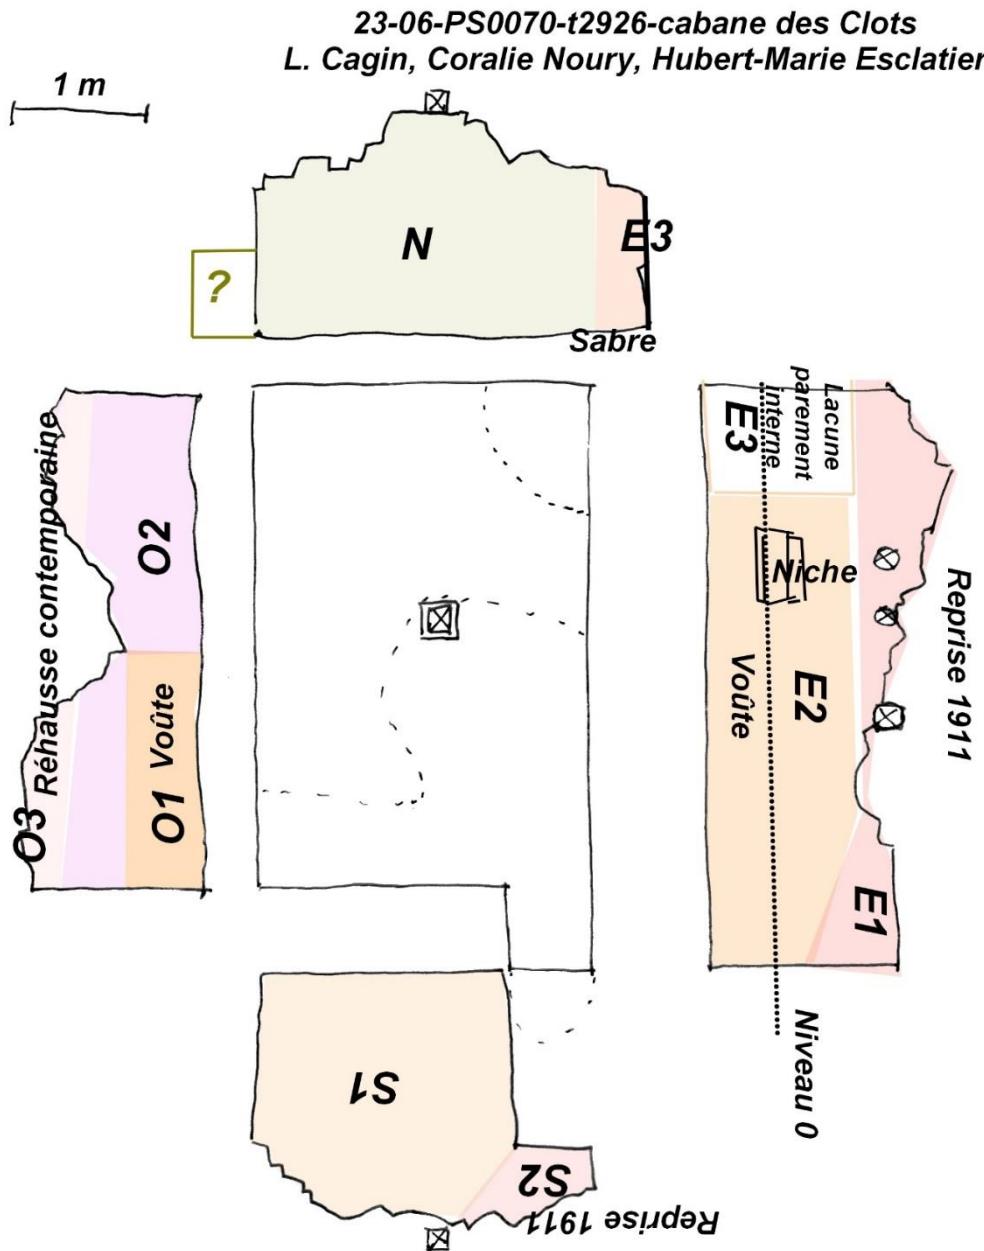
### Analyse chronologique des appareillages - élévations internes

Le niveau 0 est donné par le plan d'usage de la niche

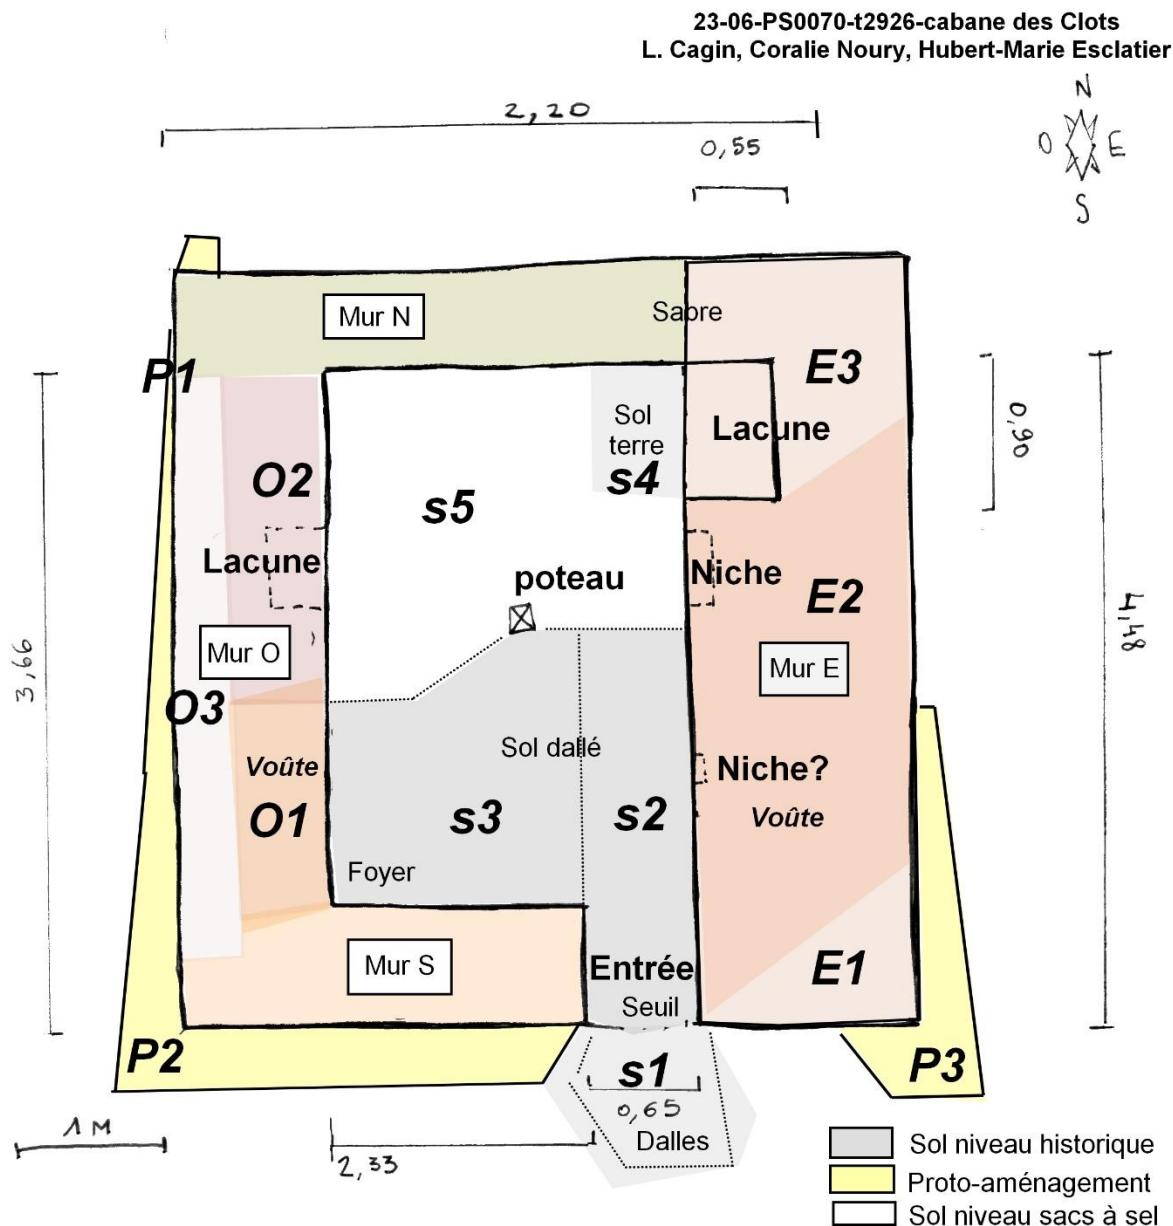
### Analyse chronologique des appareillages sur plan

À l'intérieur de la cabane, nous avons dégagé le sol (s2 et s3) jusqu'au niveau d'un dallage très grossier qui pourrait être l'un des derniers niveaux de dallage « historique ». Nous avons poursuivi le décaissement du niveau à l'extérieur (S1) et nous l'avons cessé lors de la découverte du silex.

Nous sommes allés plus profond au niveau de la lacune, en s4, pour fonder notre restauration mais n'avons trouvé là que du sol.

Nous ne sommes pas intervenus sur la zone s5, laissant en place, à l'angle Nord-Ouest, le niveau des sacs de sel « La Baleine » (cf. p. 22, les artefacts) .

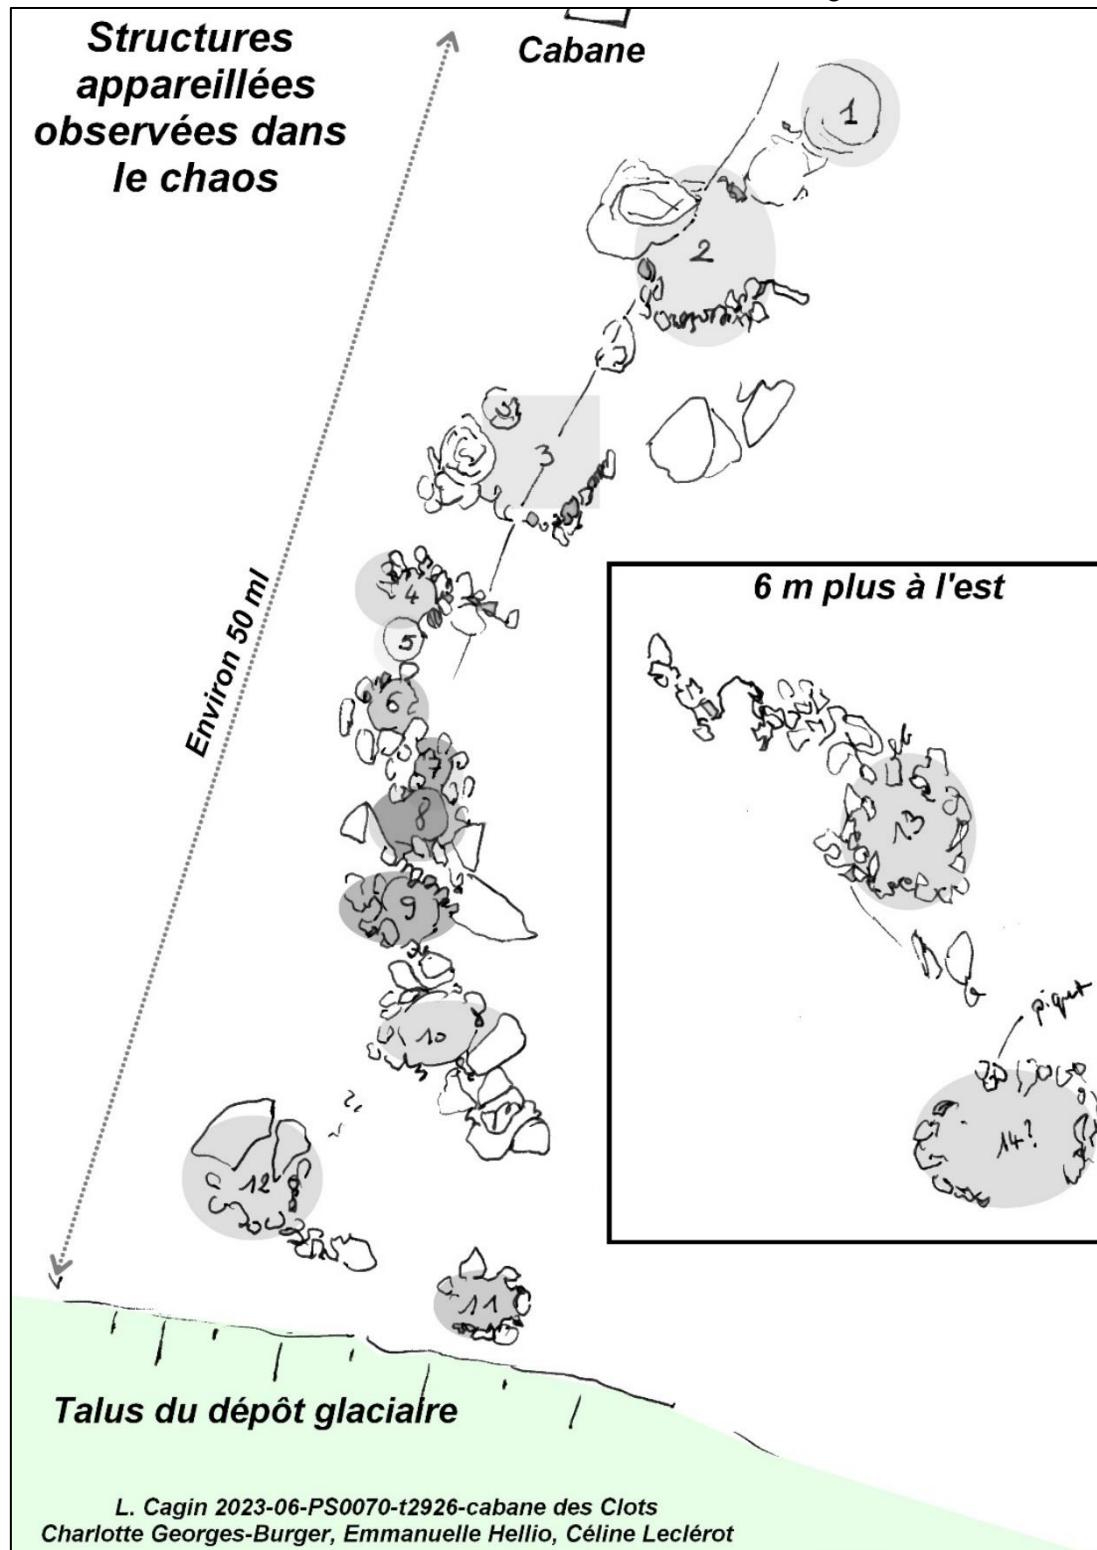
Fig. 3-9 : relevé des structures appareillées observées

Au niveau des chaos alentours nous avons observé de multiples aménagements. Au nombre de 14, ils sont identifiables par des appareillages alignés (la plupart sur une à deux assises de hauteur pouvant aller jusqu'à cinq assises). 13 sont de plan circulaire, un seul de plan carré. Il est difficile de dresser une typologie de ces aménagements qui sont pour la plupart intégrés aux roches du chaos.

Nous avons fait un relevé des deux zones à l'Est de la cabane en figure 3-9.
