Observations sur un mur de soutènement à Payzac (Fr-07)

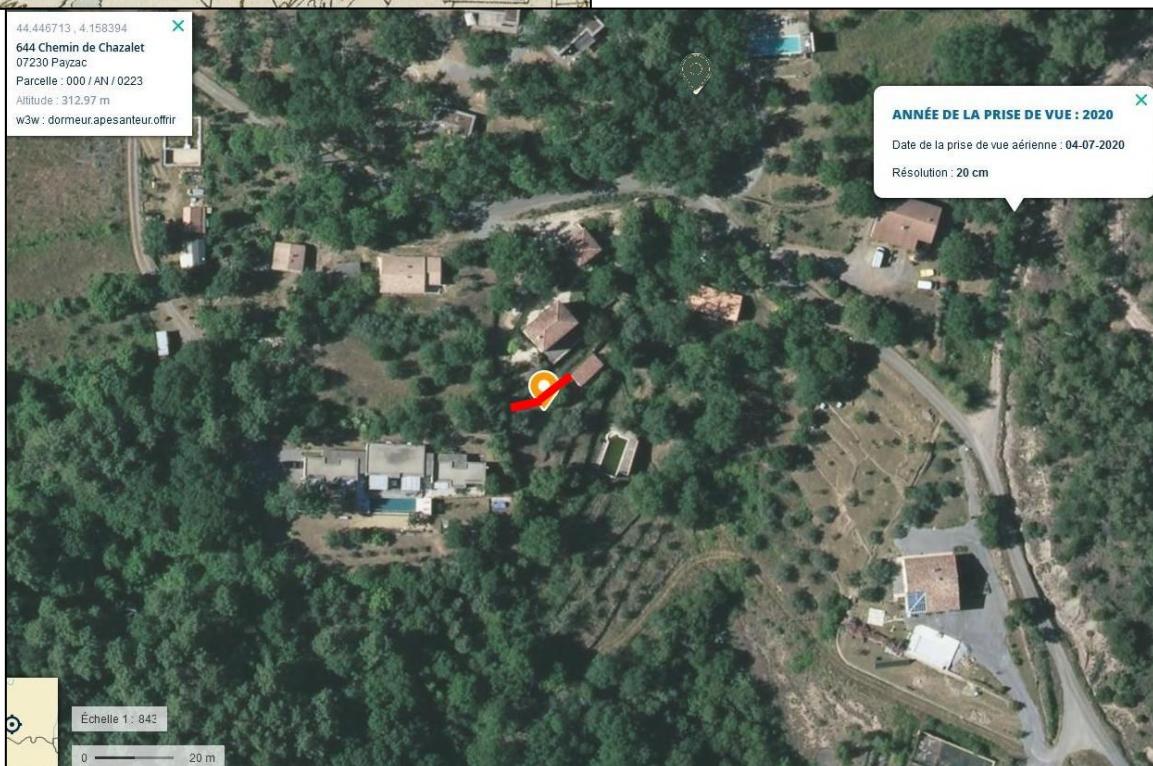
Fig.3 : localisation sur vue aérienne 2020 (source Géoportail.fr)

Le mur se situe sur une limite de parcelle de coteau exposé Sud-Est et relevée depuis le cadastre dit Napoléonien (dressé pour la commune de Payzac en 1809).
