Observations de la zone d'arrivée d'eau à la filature Pavie

Cession CAP Ouvrier Professionnel Restauration du Patrimoine, centre de formation Le Gabion du 5-9 juillet 2021. Module pierre sèche.

L. Cagin, *Observations de la zone d'arrivée d'eau à la filature Pavie, Embrun, 'une pierre sur l'autre'*, 2021-07-t2258-02-PS0037

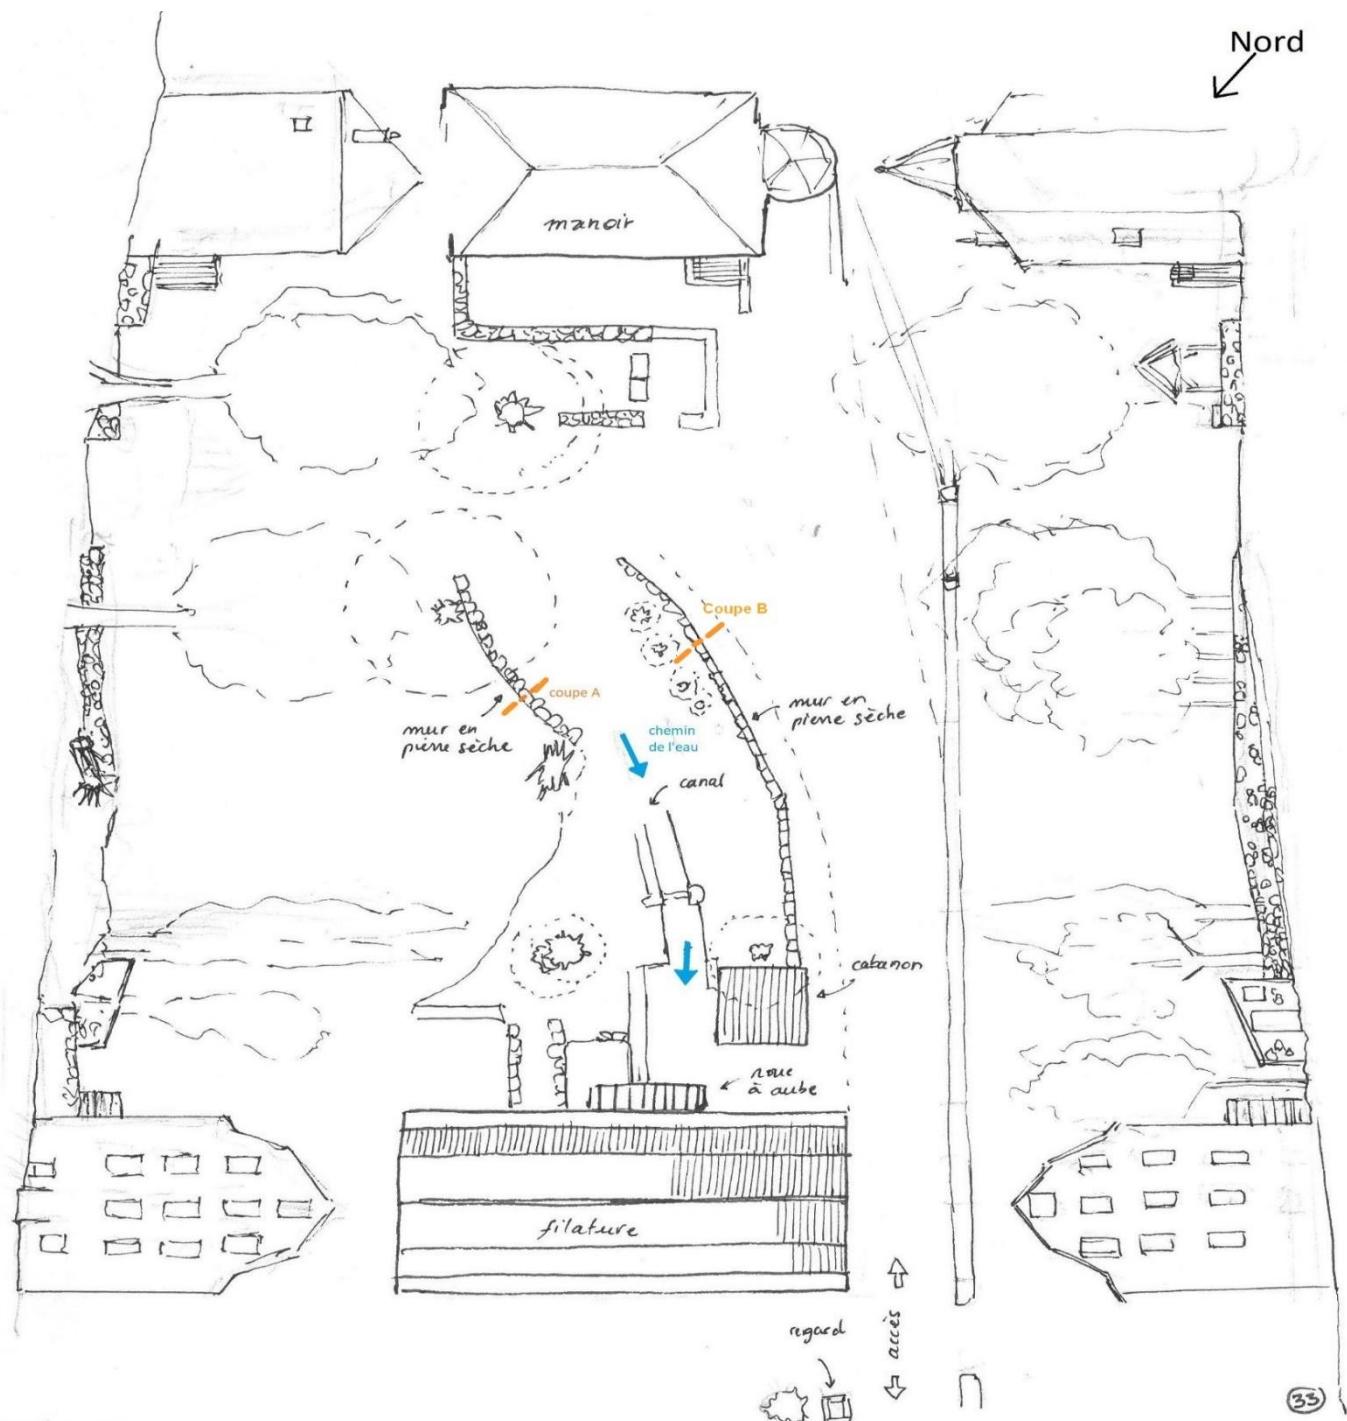
Fig. 4 : relevé et coupes (Damien laurent)

- 1/ de faire quelques fouilles prospectives afin de déterminer le système constructif : le réseau de murs en pierre et le bief alimentant la filature
- 2/ Analyser la structure des murs de soutènement latéraux pour leur redonner leur forme et leur appareillage originel (reprendre les restaurations précédentes)
- 3/ Restauration des murs en question

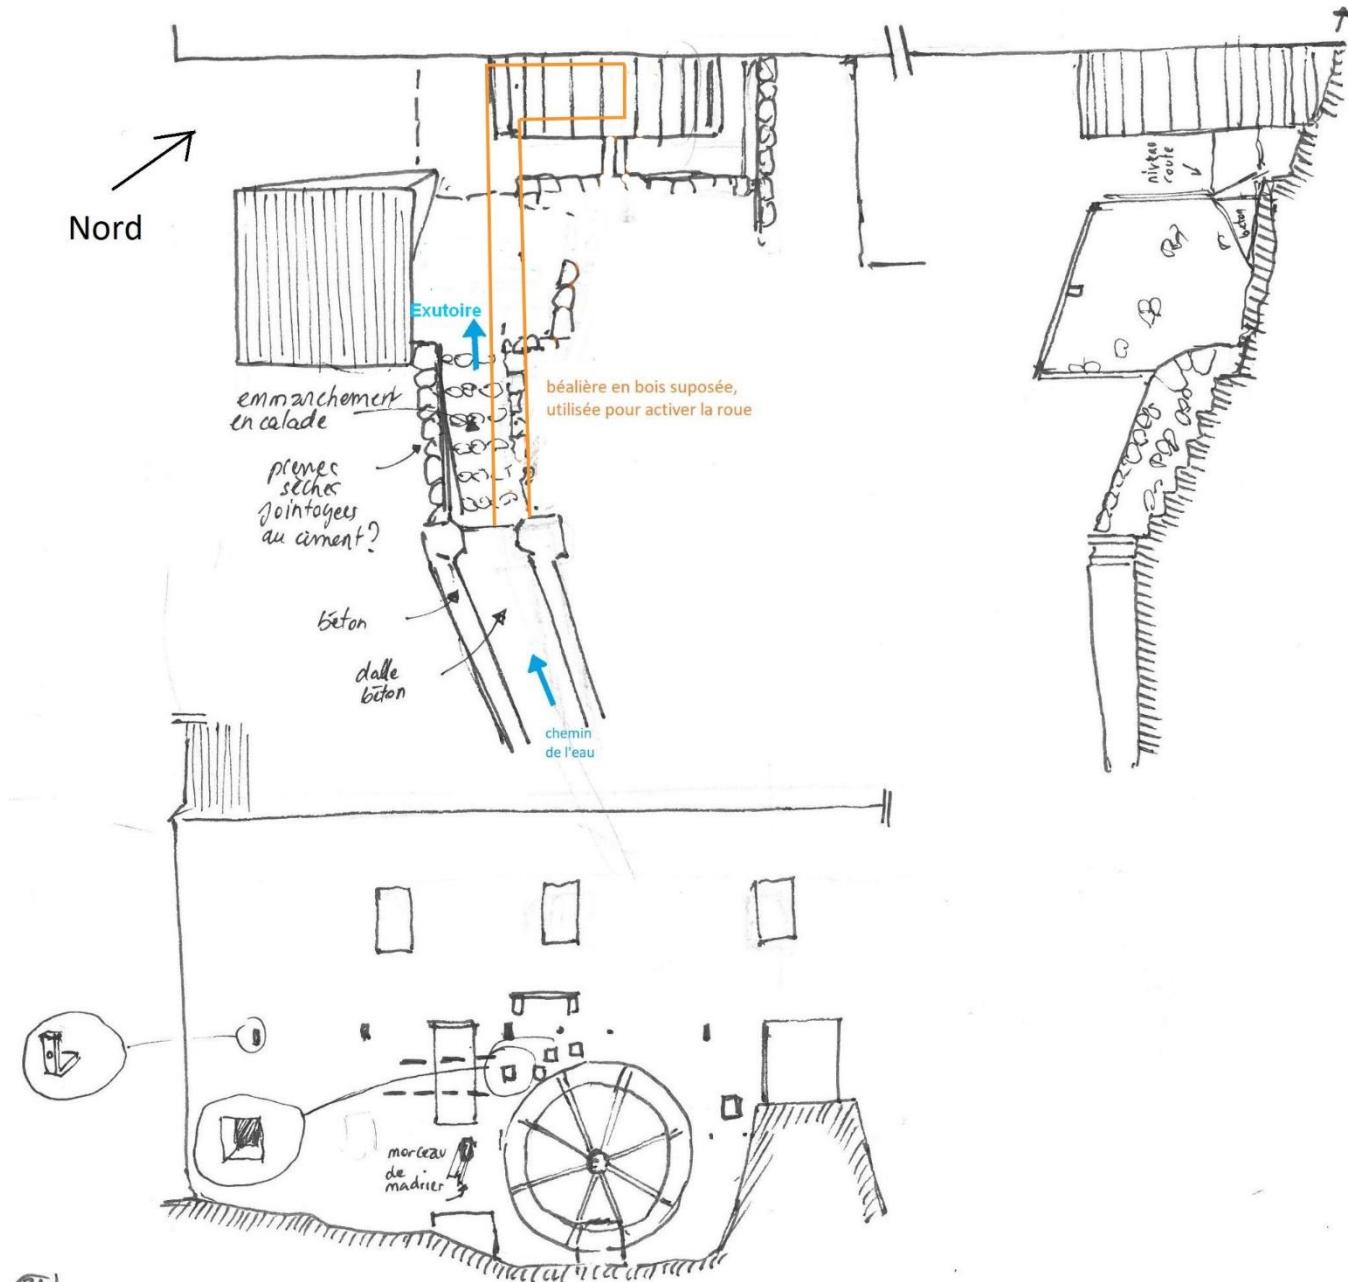
Fig. 9 : croquis et tentative de reconstitution du circuit d'eau (Damien Laurent)

La béalière² se compose de deux parties. Une partie en pente douce, reprise en béton maçonné où est canalisée l'eau captée dans le torrent, et une seconde (au plus près de la filature) décrivant une forte dénivellation et dont les murs sont appareillés en pierre sèche. Le sol du dénivelé où s'écoulait l'eau a été traité en calade. C'est à la jonction entre les deux, que se situe l'abée³, double martellièra permettant soit de diriger l'eau sur la roue (probablement par une conduite en bois, aujourd'hui disparue) soit de la laisser continuer sa course par l'exutoire caladé (Fig. 9).

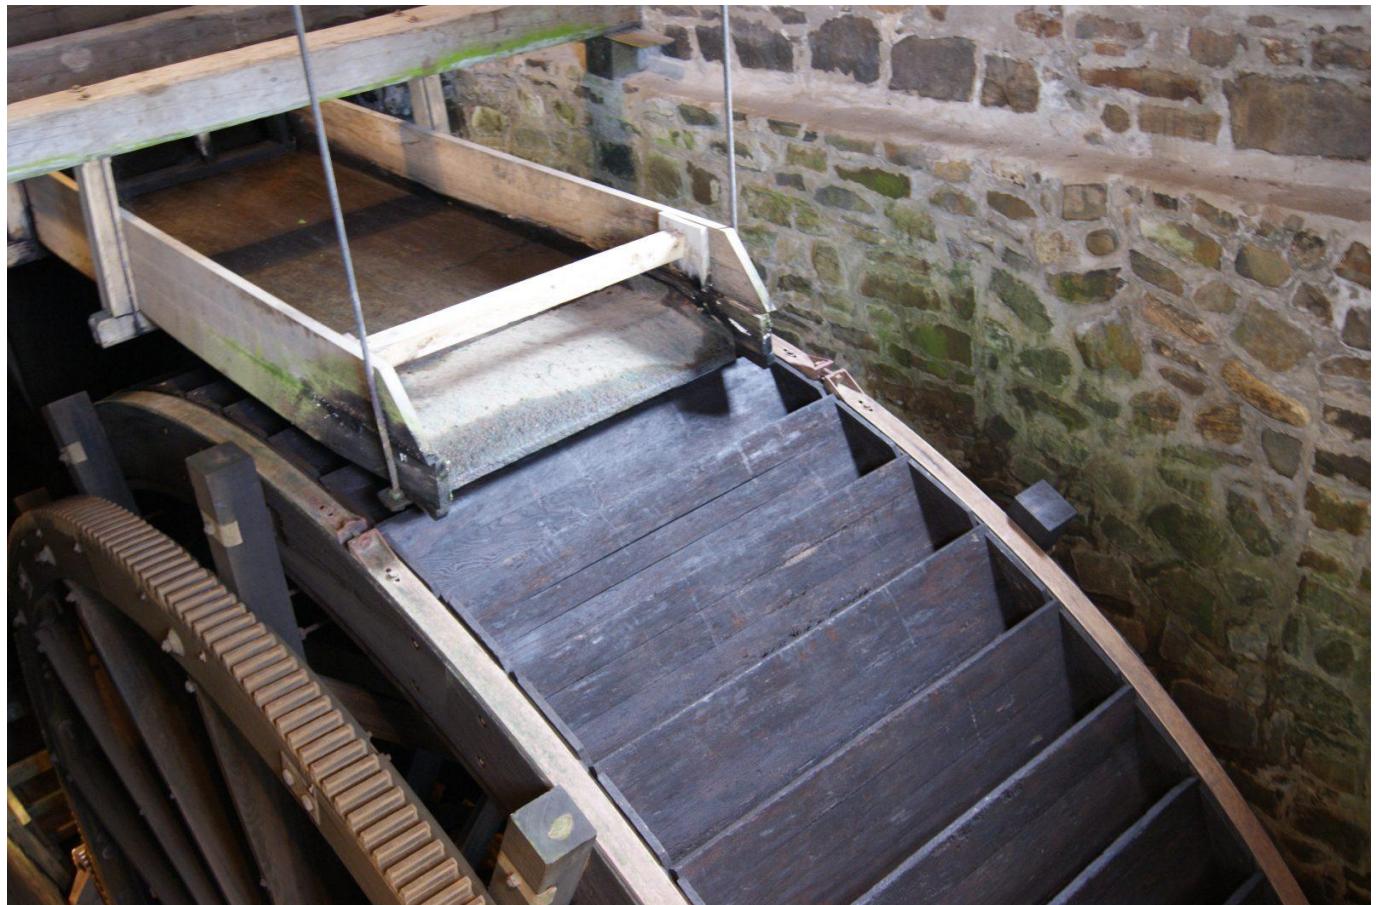
Fig. 10 : roue à auget (source :<https://journaloieblanche.com/la-roue-a-eau-du-moulin-de-la-seigneurie-des-aulnaies-sera-restauree>)

de bois. Celles-ci laissent penser à une structure en bois permettant d'acheminer l'eau sur le sommet de la roue à augets (Fig. 10).

Les éléments en bois retrouvés près de l'emplacement de l'abée (aujourd'hui disparue) et les réserves (trous) situés dans le mur de la filature soutenant la roue laisse supposer que l'aménée finale de l'eau sur la roue, devait être en bois, comme dans l'exemple ci-dessous.

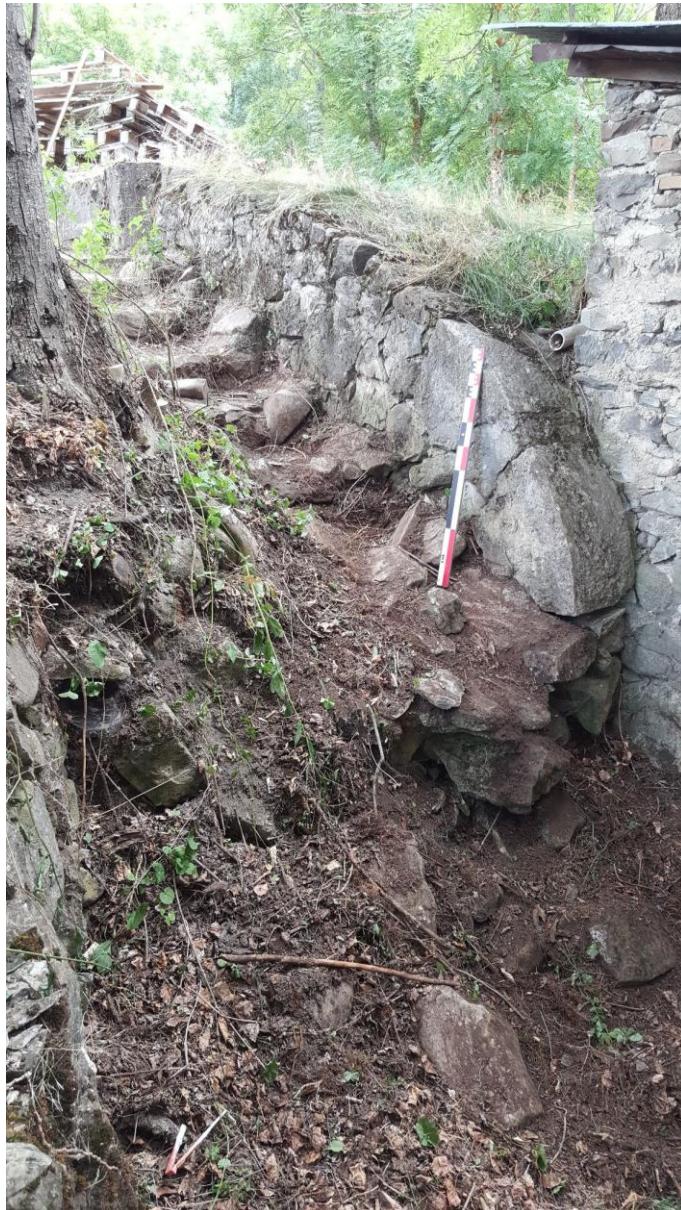
Fig. 14 : vue de l'exutoire (D. Laurent)

Après nettoyage, il apparaît que l'exutoire est aménagé par des marches de 50 à 70 cm, ressauts certainement réalisés afin de casser la vitesse de l'eau. On observe sur la partie droite de la descente les vestiges d'un mur en pierre sèche structurant la descente sur lequel sont encore installées des planches
