## Stage restauration d'ouvrages historiques en pierre sèche

**Diagnostiquer le désordre ; le réparer en respectant le bâti originel.  
Atelier pratique de restauration d'ouvrage en pierre sèche**

Rédaction du compte-rendu : Christine Leroux, Frédéric Petit, Louis Cagin.  
Référence une pierre sur l'autre : S0206-2026\_03\_t3229\_02\_CRStageAujargues.  
Sauf indications contraires, les photos et illustrations sont des auteurs.

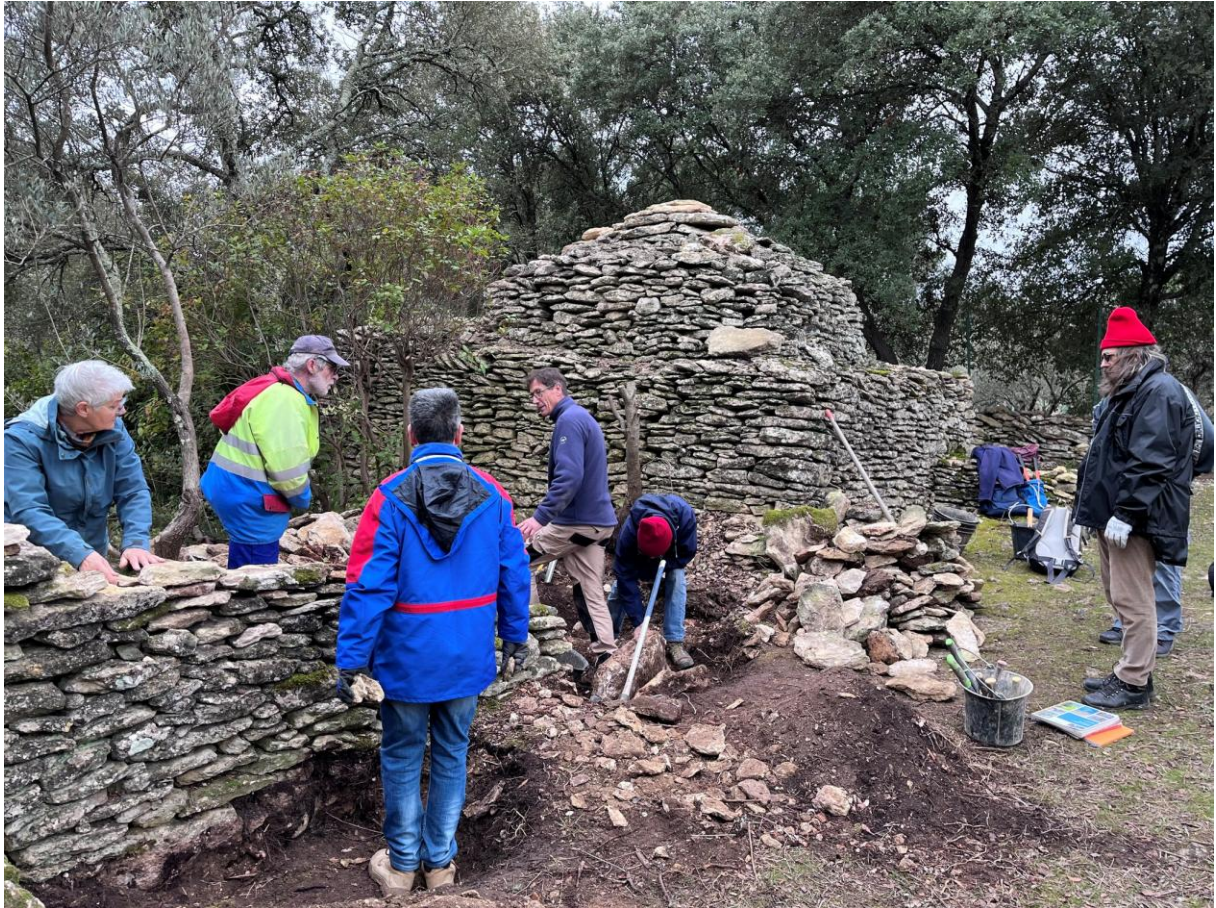
*Fig. 01 : Restauration du mur de clôture.*

Nous restaurons néanmoins la partie préparée du mur de clôture dans le respect de ses appareillages initiaux et nous le couronnons en clavade, à l'identique de nos observations sur la portion de mur encore en état.

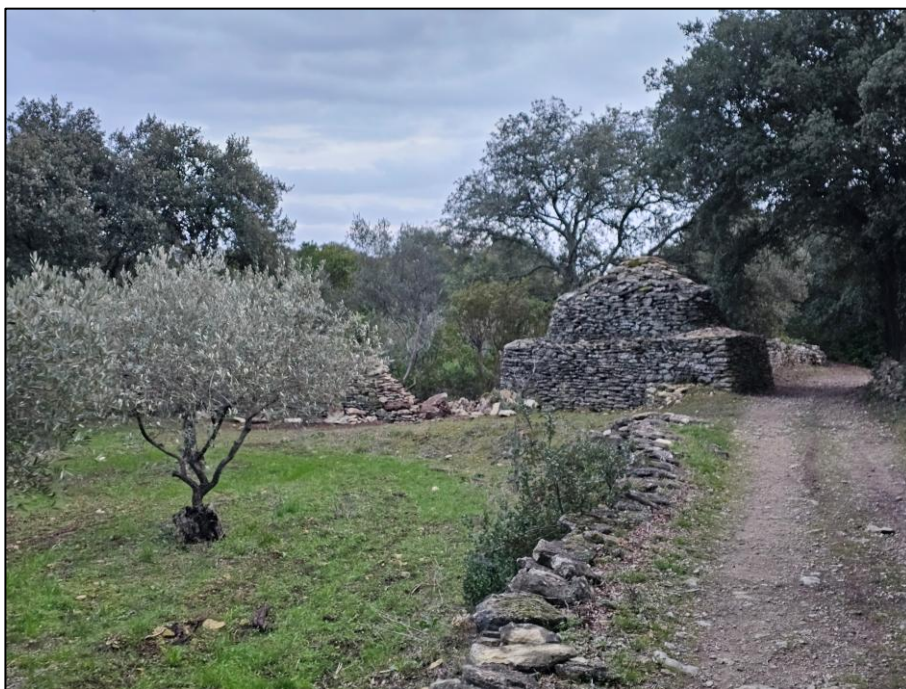
*Fig. 02 : La cabane restaurée*

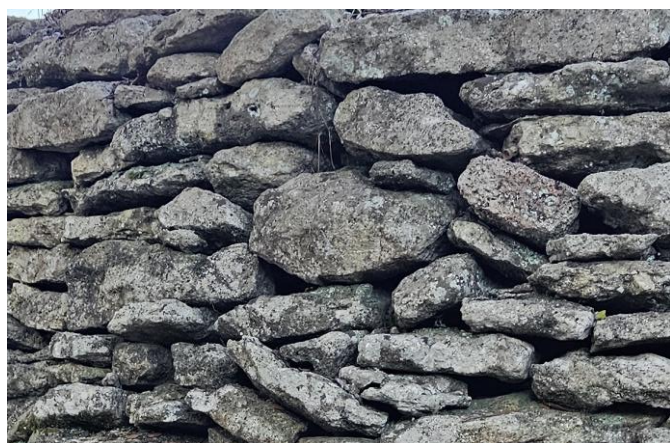
Les bancs de cette roche sont très lités et ils se débitent en blocs parallélépipédique assez réguliers ; cette caractéristique se retrouve dans les appareillages très réguliers et posés à plat en assises très régulières.

Fig. 06 : appareillage de la cabane

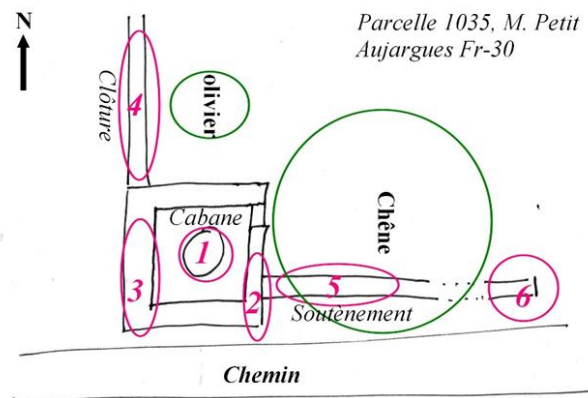
Fig. 07 : Localisation des ateliers.

**Atelier 1** / Restauration du haut de l'encorbellement et de la dalle sommitale de la cabane.

**Atelier 2** / reprise du parement extérieur de l'angle sud-est.

**Atelier 3** / reprise du parement extérieur de l'angle sud-ouest. Réalisation à 2 à 3 personnes

**Atelier 4 /** reprise de la clôture ouest. Réalisation à 3 à 4 personnes

**Atelier 5 /** reprise de sommet du soutènement du chemin. Réalisation à 2 personnes

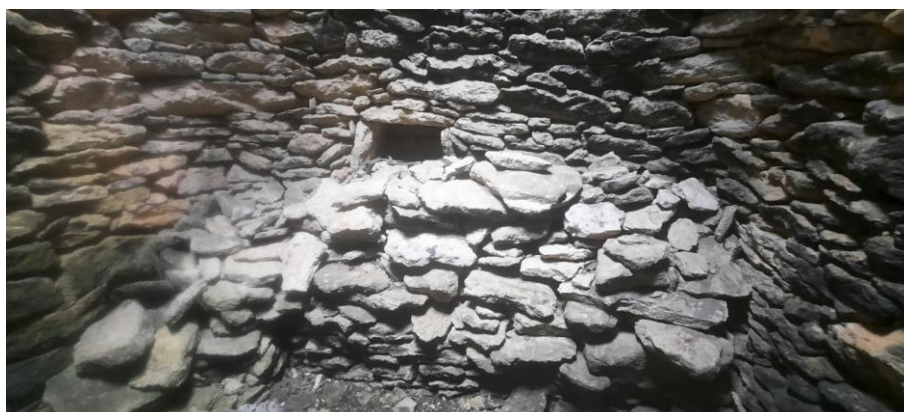
*Fig. 12 : Stock de pierres rangées à l'intérieur de la cabane.*

- Lors du nettoyage des pierres stockées dans la cabane, les pierres d'encorbellement seront triées et l'équipe dédiée les installera en vue d'obtenir l'étanchéité de la cabane.
- La dalle sommitale devra être identifiée dans la parcelle puis transportée et mise en place.
