Inventaire du bâti en pierre sèche Drôme du sud

RU-Ta-04

Commune : Taulignan

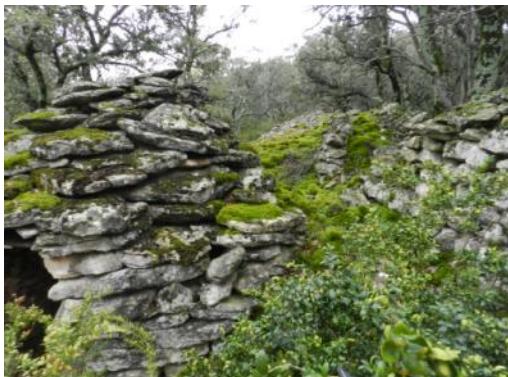
Toiture en encorbellement

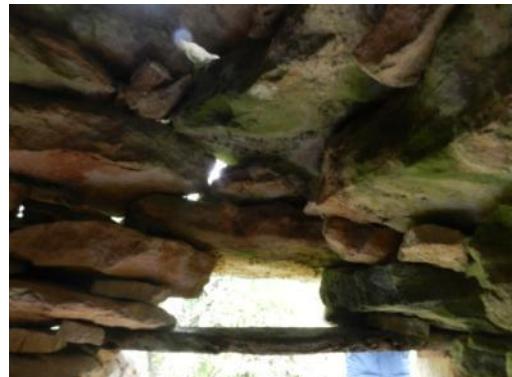
Détail intérieur triple linteau

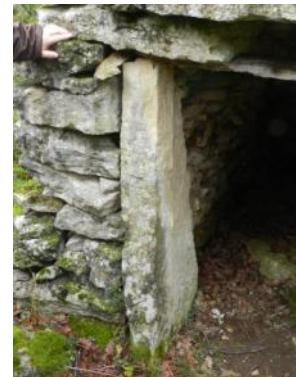
Jambage gauche

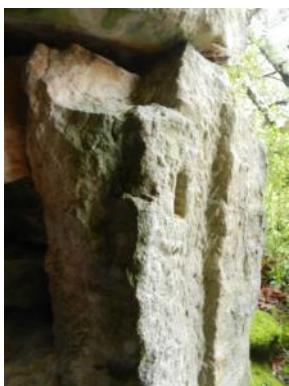
Détail jambage droit

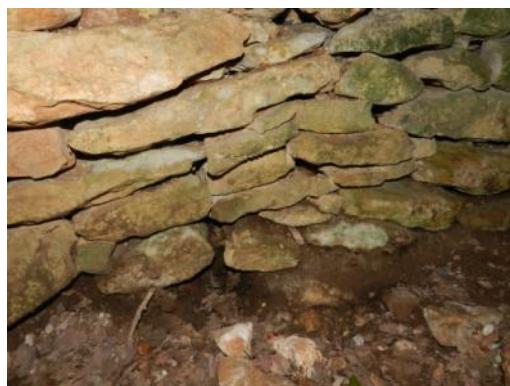
Détail appareillage intérieur

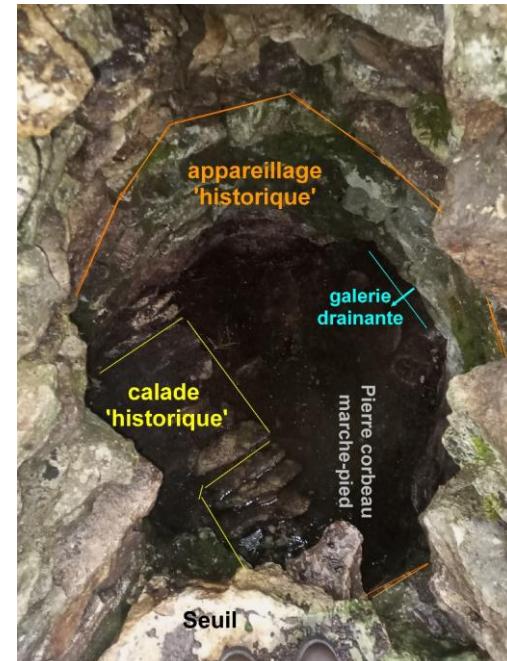
Vue de l'intérieur de l'aiguier

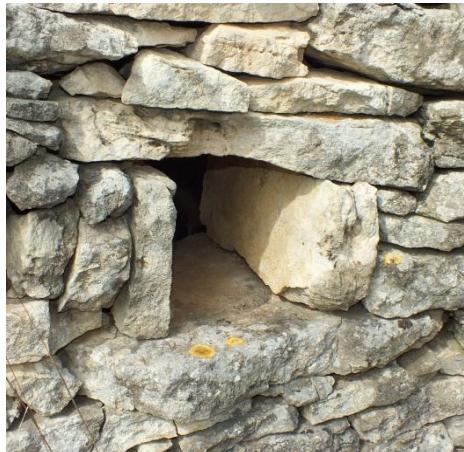
Détail de la seule fenêtre

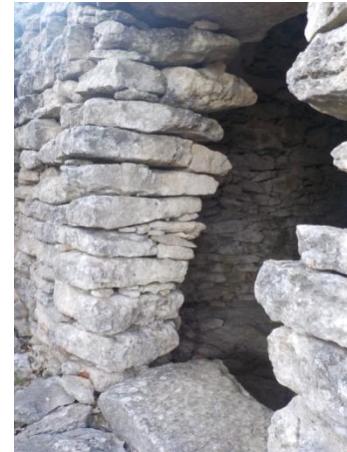
Vue montant gauche de l'entrée

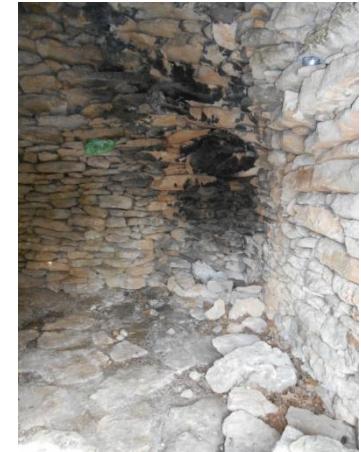
Détail cheminée

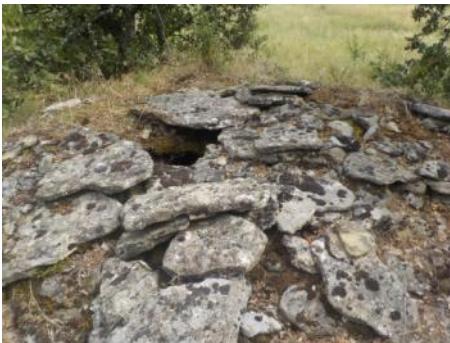
Désordres : Eboulements observés en toiture, disparition des dalles de couvertures. Désordre important en intérieur suite au démontage des pierres du mur jusqu'au parement à droite. Risque d'effondrement.

Vue du toit

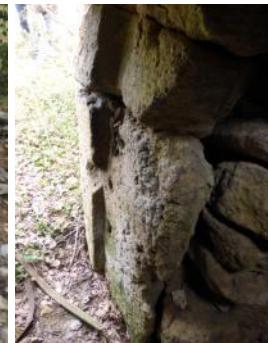
Détail porte

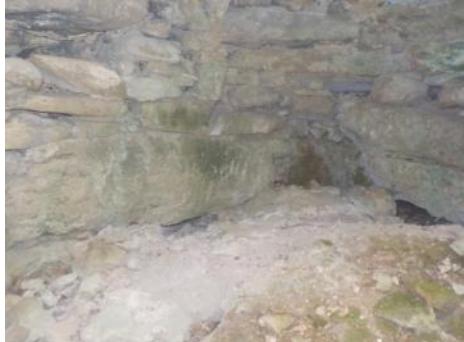
Détail fondations roche mère taillée

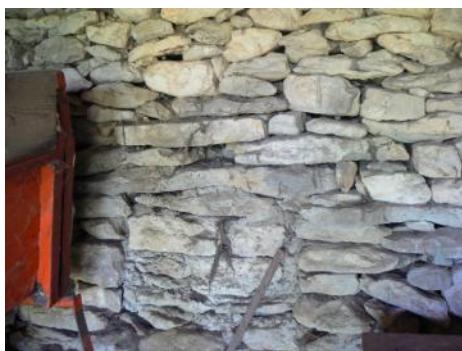
Mur Est remaçonné

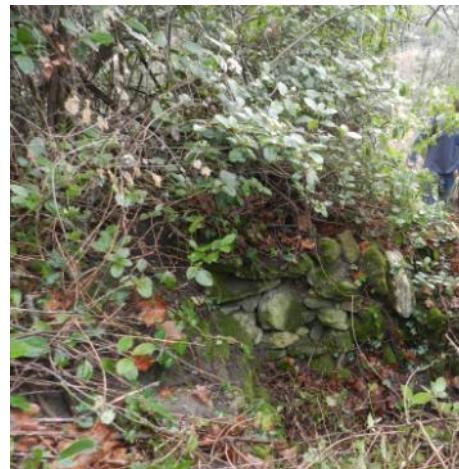
Désordres : Sommet écrêté.

Vue mur Ouest

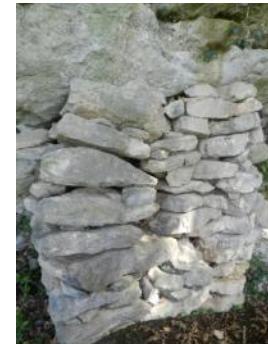
Désordres : Eboulements intérieurs, chaînage d'angle porte en partie éboulé.

Chaînage d'angle droit

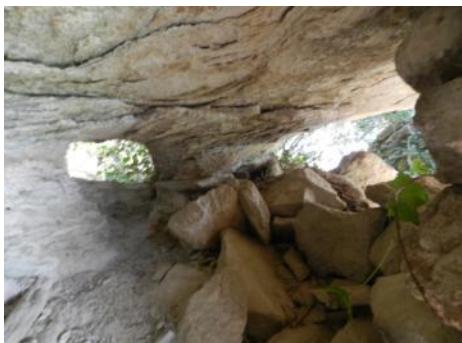
Fenestron et éboulement intérieur

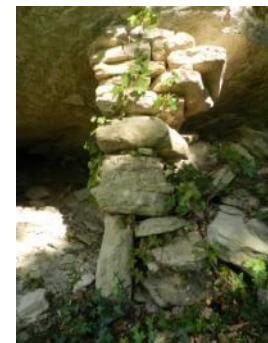
Chaînage angle porte
